FACHADA PRINCIPAL DEL HOSPITAL

14.5.2 EVALUACIÓN DE LA ESTRUCTURA EN EL RANGO INELÁSTICO

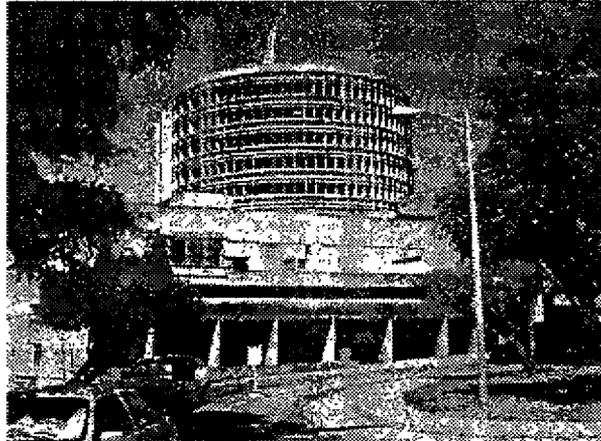
Foto 14.1

En las fachadas de los diferentes sectores existen diferentes tipos de parasoles de concreto armado, colocados en forma individual o por grupos, bien conectados a la estructura, pero son bastante pesados. En la fachada principal existen otros parasoles que están completamente separados de la estructura, pero fundados directamente en el terreno.

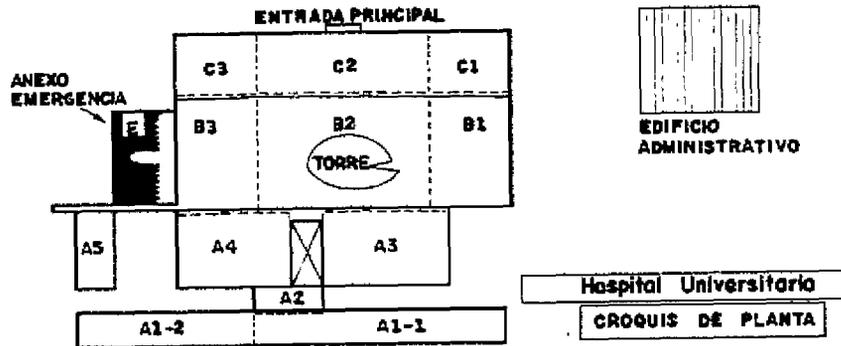
Figura 14.3

Características generales y estructurales: Estructuralmente está constituido por 13 cuerpos o sectores, separados por juntas de construcción (Ver Figura 14.3). La torre central, de forma casi circular tiene 14 niveles con volados de 6 m.. Aquí funcionan cuidados intensivos y hospitalización, por lo que esta es la zona más importantes del hospital. Se comunica con los otros sectores por medio de pasillos que tienen una sola columna. Estos sectores tienen entre uno y seis pisos. El primero y segundo nivel tienen 4 m. de altura; los otros tienen 3.2 m.. las luces están moduladas de 6 y 9 m., con volados de 3 m. La tabiquería está constituida por bloques de arcilla de 10 y 15 cm. de espesor.

SECTORES DEL HOSPITAL

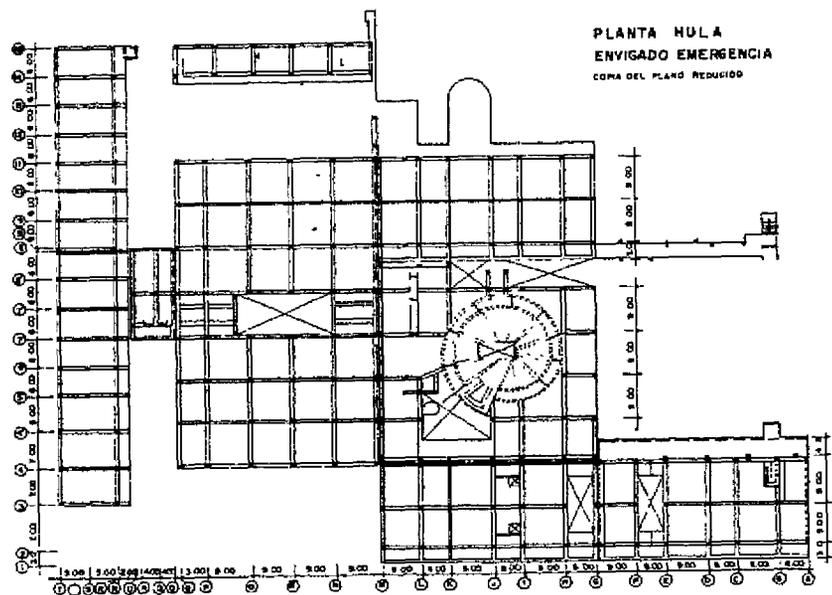
Figura 14.4

PLANTA DE VIGAS. NIVEL EMERGENCIA

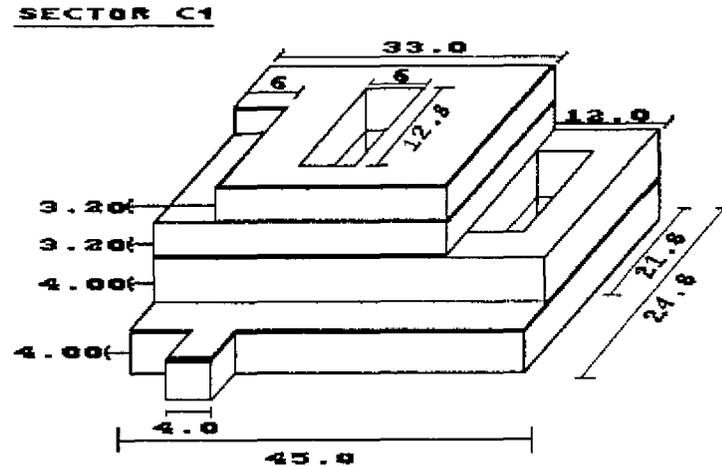
Al estudiar los diferentes parámetros del índice de calidad de diseño se concluye que los sectores A1-2, A3, A4, C2 y E, pueden definirse como regulares, no esperándose, por lo tanto, un comportamiento inadecuado de los mismos a consecuencia de formas inconvenientes. Los sectores A5, B1, B3, C1, C3 y E, presentan una irregularidad moderada que podría ocasionar un comportamiento sísmico inadecuado. Los sectores A1-1, A2, y B2 pueden considerarse como irregulares, y por lo tanto, susceptibles de sufrir daños de consideración ante la acción de sismos fuertes. En la Figura 14.5 se presenta una isometría del sector C1, donde pueden apreciarse grandes aberturas en la placa; en el segundo nivel, por ejemplo, representa un 22% del área, lo que limita un poco el comportamiento del diafragma como rígido. Estas circunstancias hacen que sea muy importante el estudio de la torsión. Al evaluar la relación de excentricidades para este sector se encontró que en la

dirección Este-Oeste, la relación de excentricidad e_x/b_x es de un 43% en el primer nivel, debido principalmente a la presencia de un muro estructural en uno de sus extremos, sin tener balance de rigideces en el extremo contrario.

ISOMETRÍA DEL SECTOR C1

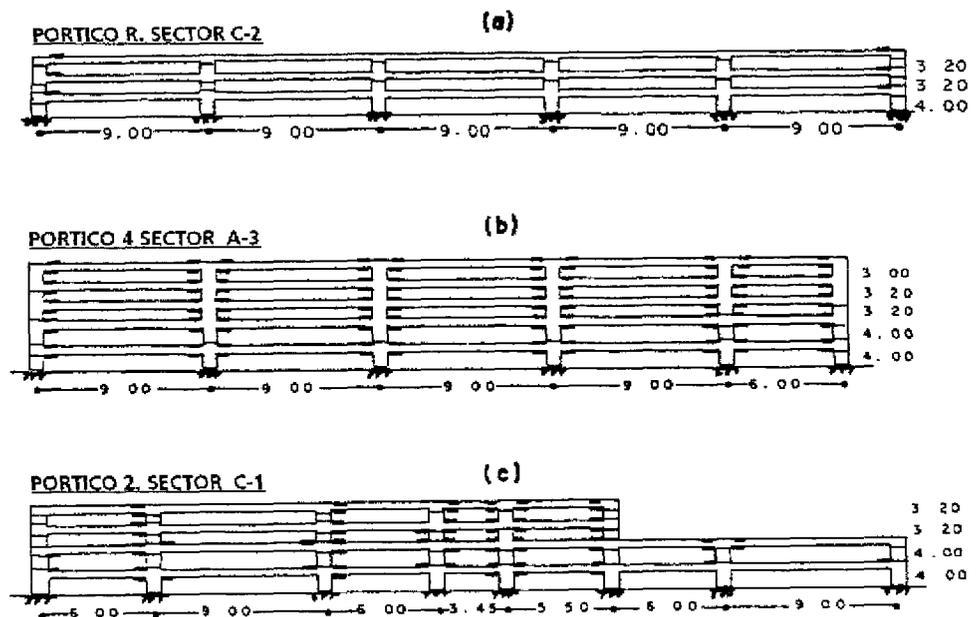
Figura 14.6

Los resultados de la evaluación están detallados en la evaluación presentada (14.8); solo se presentan de manera gráfica tres de los pórticos analizados. Debido a la falla generalizada obtenida, se decidió observar el comportamiento suponiendo que se aceptaban valores de r_f y r_v hasta $2/3$. Aun para estos límites menores, se puede observar la falla de muchos elementos en los pórticos de la Figura (14.6). La falla por flexión se representa por una línea horizontal; en las vigas se ubica en la parte superior o inferior, según el tipo de falla.

Aunque no es un análisis inelástico y la formación de rótulas plásticas y el cambio de rigidez originado pueden dar un comportamiento bastante diferente, el presentar los resultados de esta manera indica en el caso de los pórticos 2-C1 y A-C2, la mayor debilidad de las columnas. En el Pórtico 4-A3 las columnas presentan una mejor resistencia que las vigas.

DEMANDAS SÍSMICAS DE LOS DIFERENTES ELEMENTOS ESTRUCTURALES

Dada la gravedad de los resultados obtenidos con esta primera evaluación, antes de proceder a un reforzamiento, se sugiere hacer un análisis más detallado, en donde se tomen en cuenta el comportamiento inelástico de los diferentes elementos, la contribución de la losa y el efecto de la tabiquería.

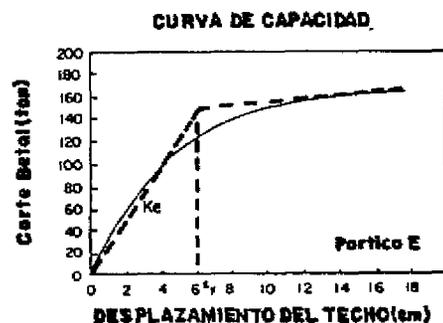
CURVA DE CAPACIDAD

De la curva de capacidad de la Figura 14.7 se encuentran la pendiente efectiva K_e y el desplazamiento de fluencia $\delta_y = 6.0$. Los valores de $\alpha = 0.845$

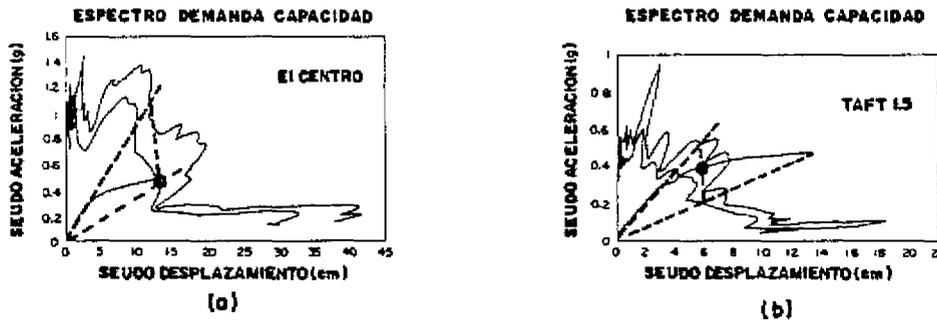
FIGURA 14.8

ESPECTRO DE CAPACIDAD PARA EL CENTRO Y TAFT

Usando el método del Espectro de Capacidad se realizaron los gráficos de la Figura 14.8. El primero corresponde a la demanda de El Centro, y el segundo a la demanda de Taft. La mayor demanda se obtuvo para el sismo de El Centro, que lleva a la estructura al borde de la falla, con un desplazamiento espectral estimado de 13.2 cm, y que transformado a desplazamiento del techo, con la Fórmula (14.11), resulta $\delta_t = 17.4$ cm. Para Taft se obtuvo $S_d = 5.3$ cm, que llevado a desplazamiento del techo de la estructura, resulta $\delta_t = 7.8$ cm. Con estos desplazamientos estimados se regresa a la curva de capacidad y se consiguen las demandas a nivel de elementos o de entrepiso y la demanda de ductilidad total.

Las demandas de ductilidad se obtienen con la Fórmula (14.7), resultando para El Centro $\mu = 17.4/6 = 2.9$, este valor compromete el comportamiento de la estructura. La demanda de ductilidad del sismo Taft es $\mu = 7.8/6 = 1.3$. Este valor es pequeño, lo que indica que los daños ocasionados por este sismo pueden ser moderados.

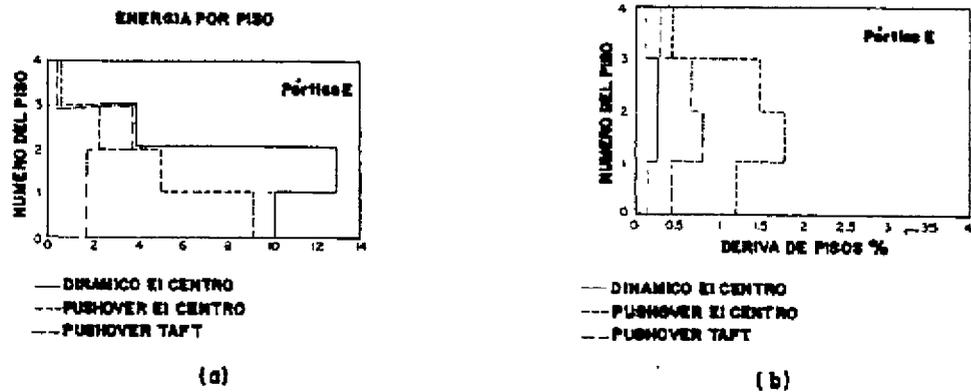
Figura 14.9

Los resultados para la energía absorbida por piso y las derivas correspondientes se presentan en la Figura 14.9. En la Figura 14.9a se observa que la energía absorbida es mucho mayor para el análisis dinámico. Al comparar los valores del Pushover, El Centro demanda mucho más energía que Taft. Las demandas de derivas con el Pushover son también mayores para El Centro que para Taft, y ambas son mayores que la demanda del método dinámico.

ENERGÍA Y DERIVAS POR PISO

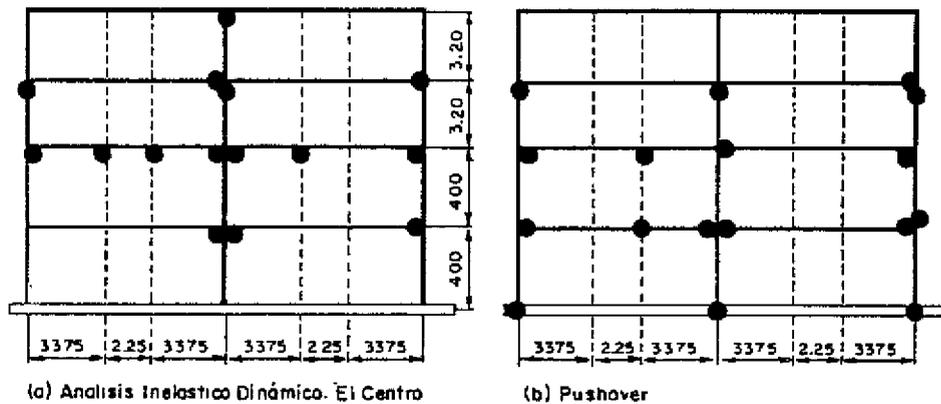
Figura 14.10

En la Figura 14.10a se representan las diferentes rótulas plásticas encontradas en el análisis inelástico historia-tiempo. aquí se puede observar la formación de dos mecanismos de viga en el segundo piso, que no habrían podido ser detectados en el caso de estar la viga completa. Tampoco se pudo detectar este tipo de falla con el análisis elástico del Hospital, realizado anteriormente. En la Figura 14.9a se representa la energía absorbida por piso. Como se puede observar, es mucho mayor en el segundo piso, y la mayor contribución es por la deformación de las vigas de éste. En la Figura 14.9b se representan las derivas de piso. Para el análisis historia-tiempo estas fueron muy pequeñas, porque los daños se concentraron por mecanismos de viga y no por daño apreciable en las columnas.

En la Figura 14.10b se representa la formación de rótulas plásticas por el método del Pushover, para el punto de comportamiento correspondiente a El Centro. De nuevo se nota el efecto de la carga vertical grande, y aunque la secuencia y la disposición de las rótulas no es igual al método dinámico, de todas maneras se nota la influencia de la misma.

FORMACIÓN DE RÓTULAS PLÁSTICAS

Observaciones: De la evaluación realizada para el edificio del Hospital por métodos elásticos e inelásticos se desprende que el primero no puede predecir la falla de la estructura cuando se presentan mecanismos de viga; por lo tanto, cuando se tenga una estructura con cargas muertas y luces apreciables, es conveniente evaluarla en el rango inelástico. Esto confirma la observación que hace Bertero en la referencia (14.4).
