# **PROYECTOS TIPO Y EXPERIENCIAS LOCALES EN VIVIENDAS DE BAJO COSTO**

## **ALCALDIA DE MANAGUA NICARAGUA**

#### **IV. DAÑOS PRODUCIDOS EN LOS SISTEMAS CONSTRUCTIVOS UTILIZADOS ANTES DEL TERREMOTO DE 1972**

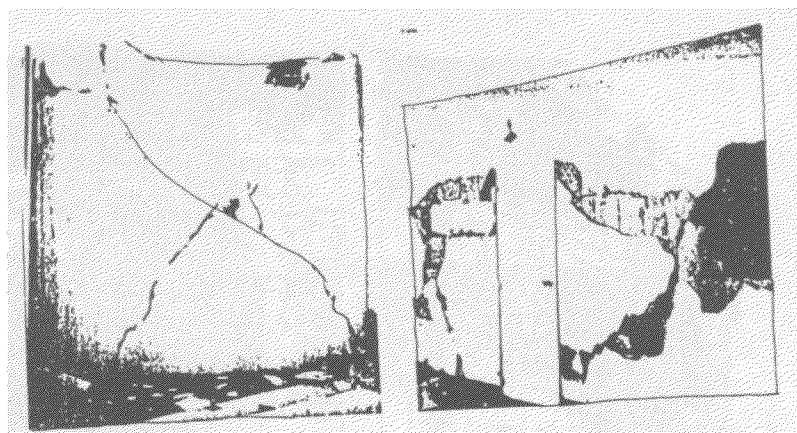
Falla de corte en la estructura y falla a flexión en los muros de carga.

FALLAS POR AGROTAMIENTO EN LAS  
PAREDES DE MANPOSTERIA

DAÑOS EN LOS BLOQUES DE LA CERAMICA

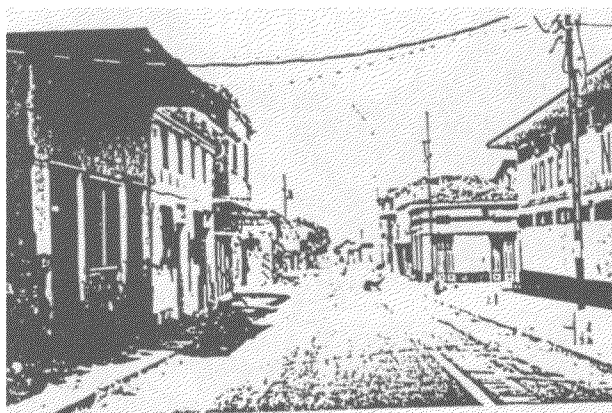
Es un sistema con propiedad elástica por hacer uso de madera, con la deficiencia de tener un inadecuado relleno o enchido, de ahí que no resistió las fuerzas laterales intensas, lo que provocó el desplazamiento del enchido y el colapso de la construcción. Sus principales fallas se debieron a:

DESPLAZAMIENTO DEL ENCHIDO EN LAS VIVIENDAS DE TAQUEZAL

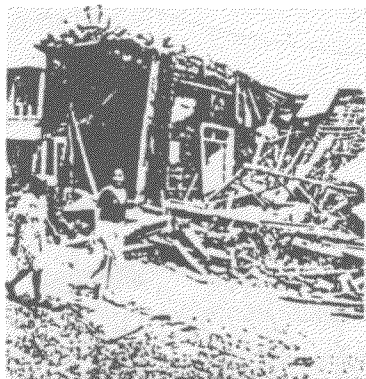
COLAPSO TOTAL DE LA CONSTRUCCION
