FALLAS EN LOS MUROS DE CARGAS
VIVIENDA DE BAJO COSTO

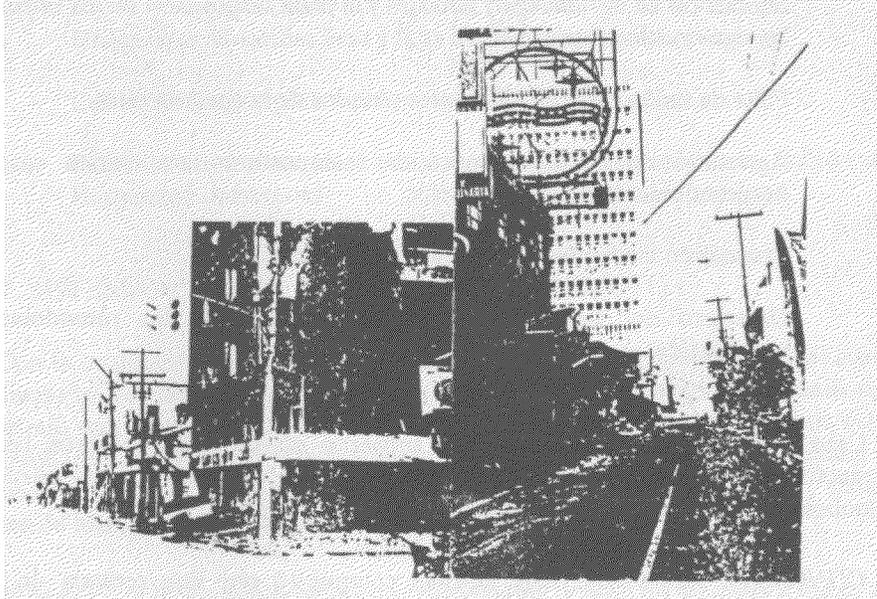
COLAPSO TOTAL DE CONSTRUCCIONES DE VIVIENDAS
