## 2.2 LA CADENA DE EFECTOS EN EL SECTOR TRANSPORTE Y VIALIDAD

## 2.3 FOCALIZACION DE LAS AFECTACIONES EN LA RED VIAL Y FERROCARRILERA

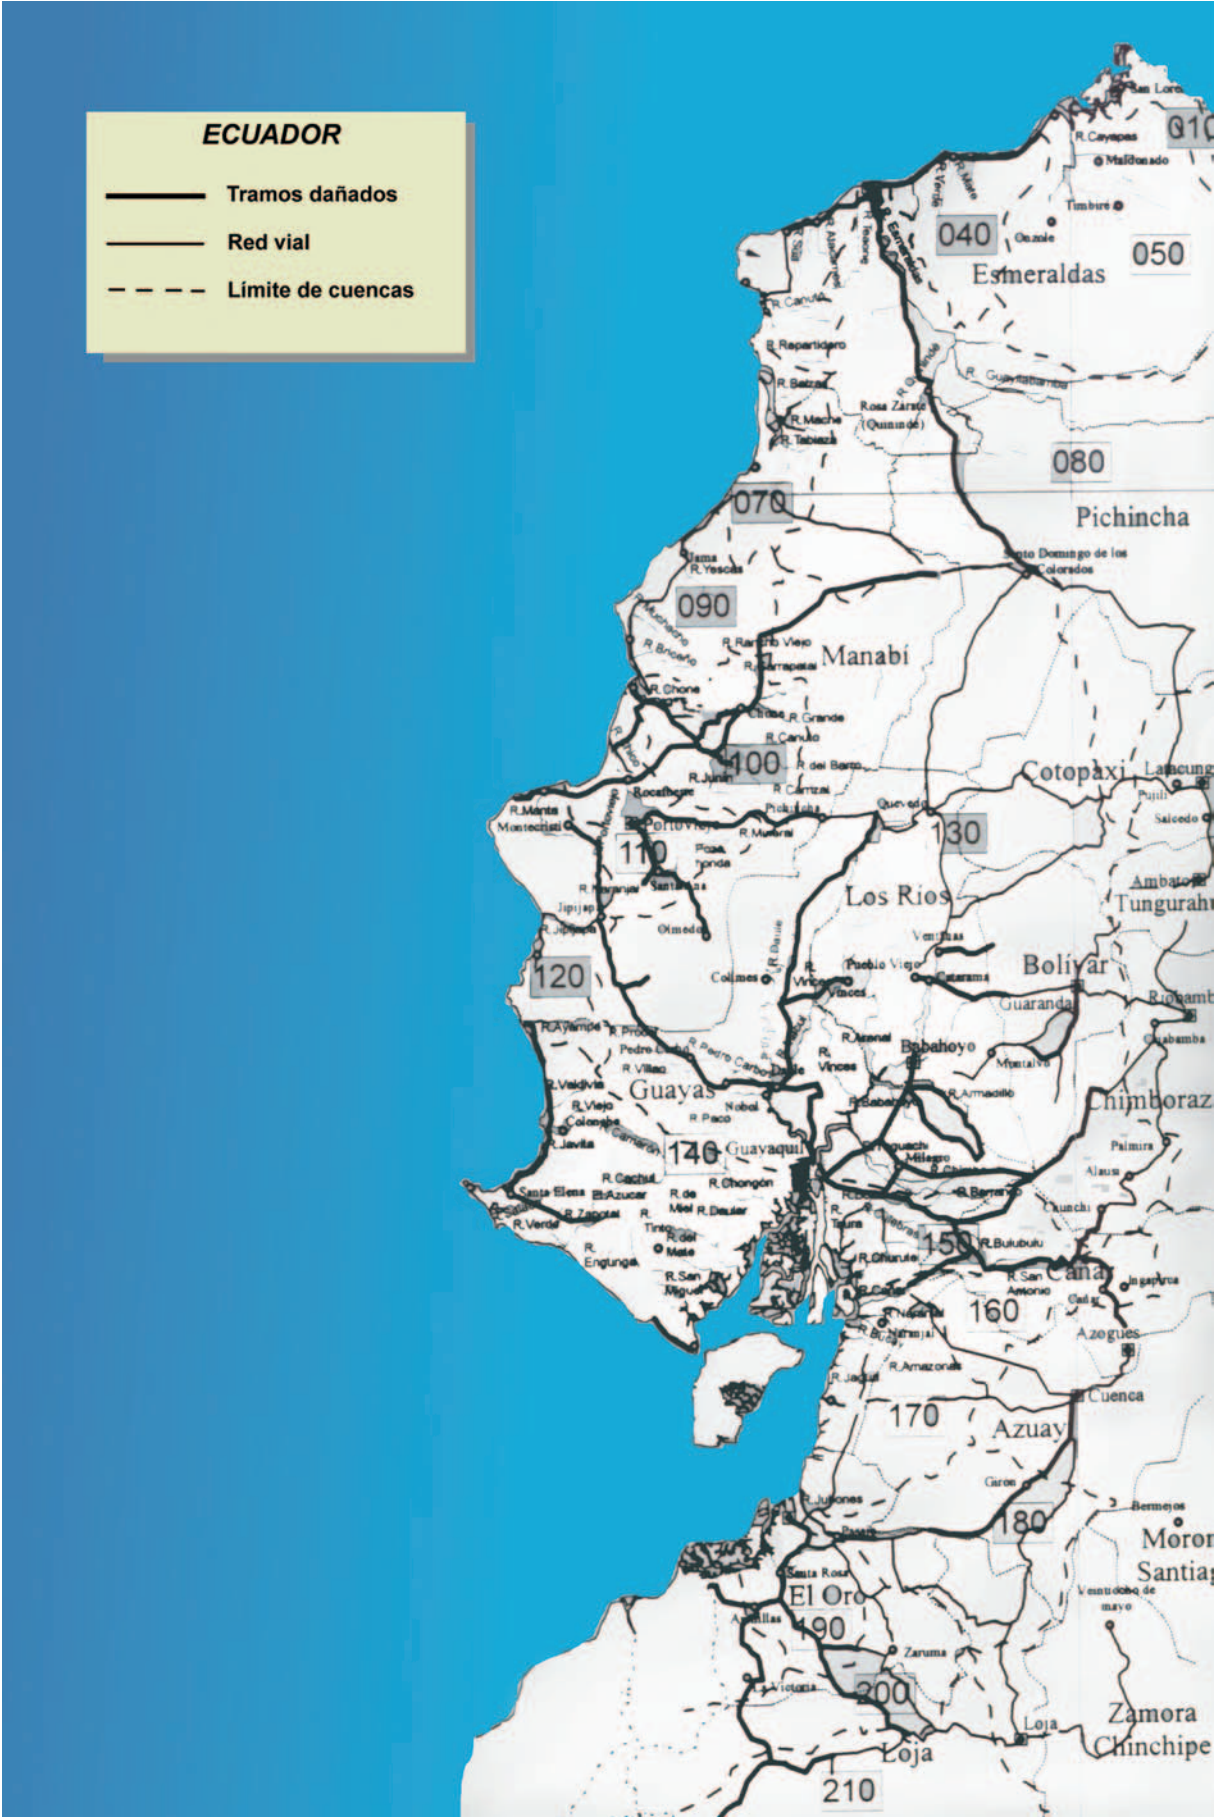
Figura V.2.3-1 Ecuador. Ubicación de las principales carreteras afectadas por el Fenómeno El Niño

El Cuadro V.2.3-1 muestra específicamente los principales tramos afectados por el Fenómeno El Niño 1997-98. La Figura V.2.3-1 muestra esta misma información localizada geográficamente en las cuencas correspondientes, de acuerdo a los recaudos del MOP(1999).
