REFINADORA COSTARRICENSE DE PETROLEO S. A.
GERENCIA DE DESARROLLO
DIRECCION DE INGENIERIA

DAÑOS PRODUCIDOS POR EL TERREMOTO DEL
22 DE ABRIL EN LA REFINERIA DE MOIN

Ing. Daniel Vilaplana R.

ABRIL 1992

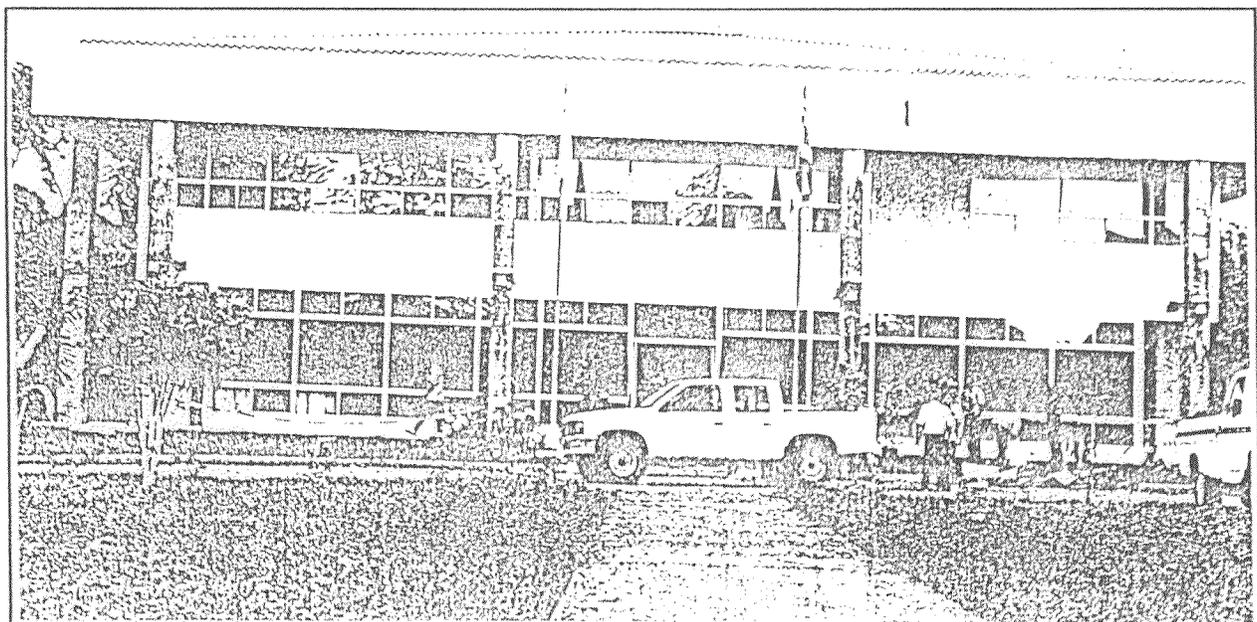
En las instalaciones de servicio la única obra que sufrió daños de consideración fue el edificio de oficinas administrativas, ver foto No.1.

El edificio construido en hormigón armado tiene dos plantas cada una con un área de 400 m² aproximadamente.

La obra había sufrido daños ocasionados por el sismo de 1983, debido a los cuales se le había efectuado un reforzamiento en ese tiempo. Los principales daños al edificio administrativo son:

Fotografía N° 1 - Fachada Principal Edificio Administrativo.
