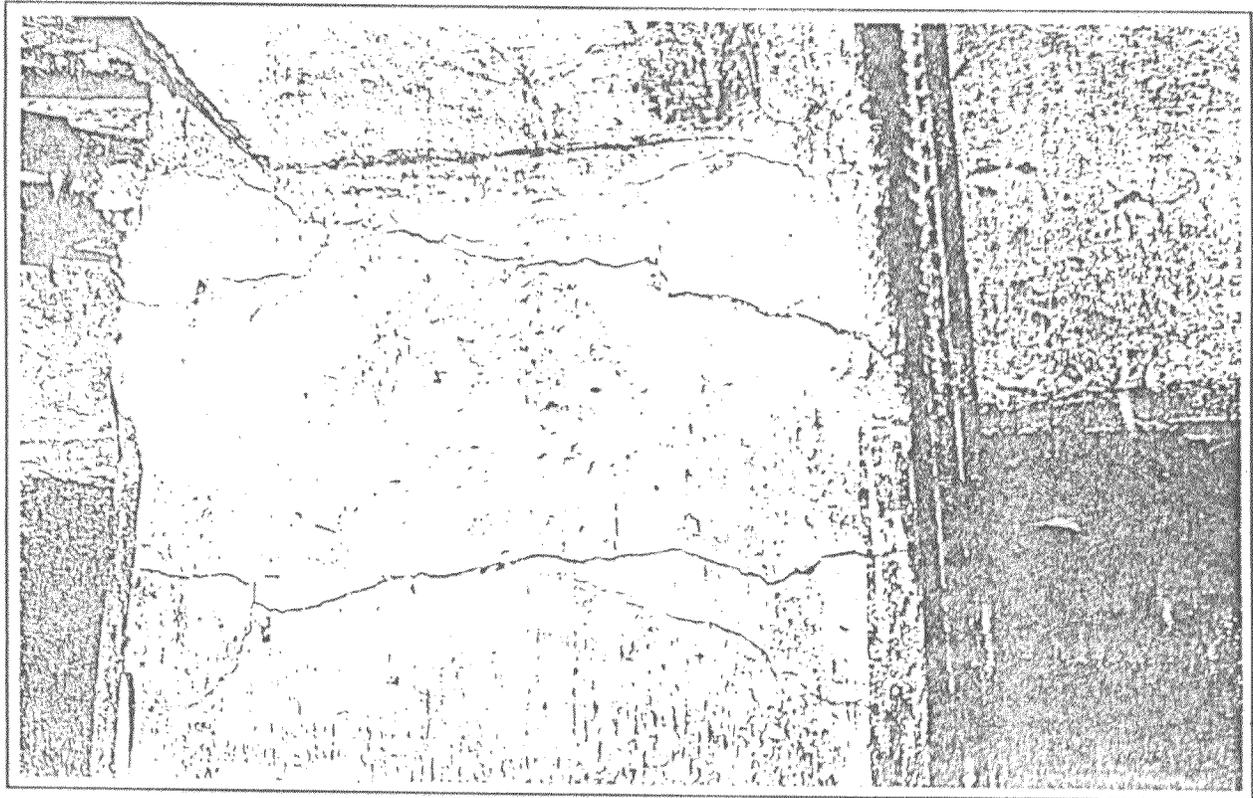
Fotografía N° 2 - Daños en el nudo de unión viga - columna
