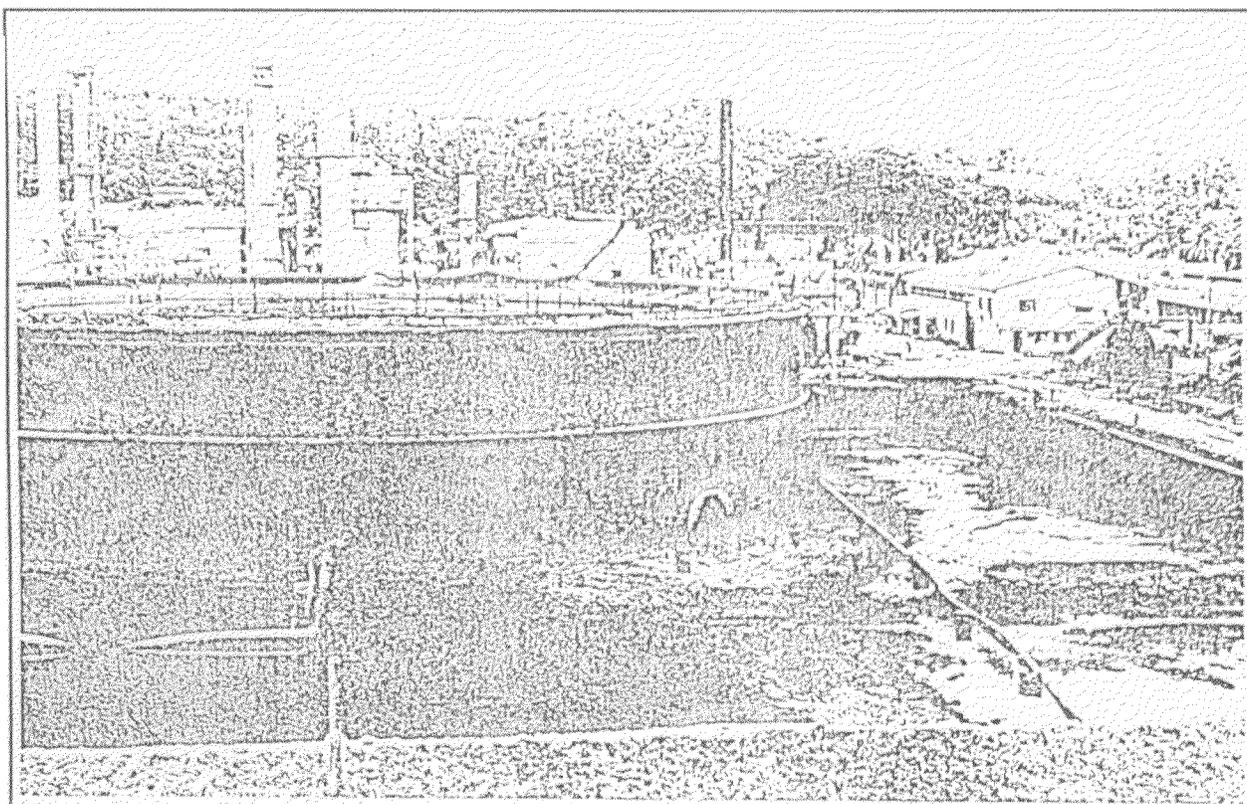
Fotografía N° 5 - Tanque T - 701 para almacenamiento de crudo, luego del incendio.
