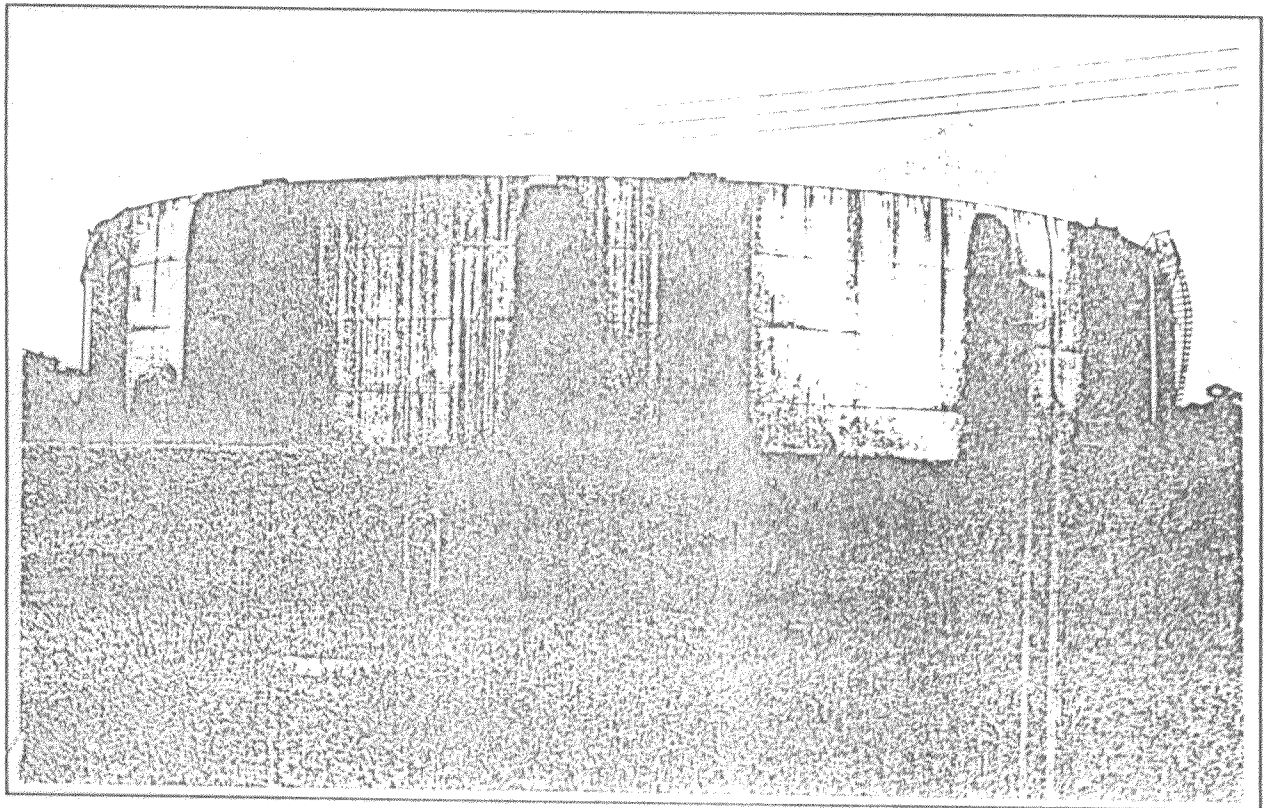
Fotografía N°10 - Daños en el tanque T - 705 para almacenamiento de crudo.  
Derrames por el nivel de techo

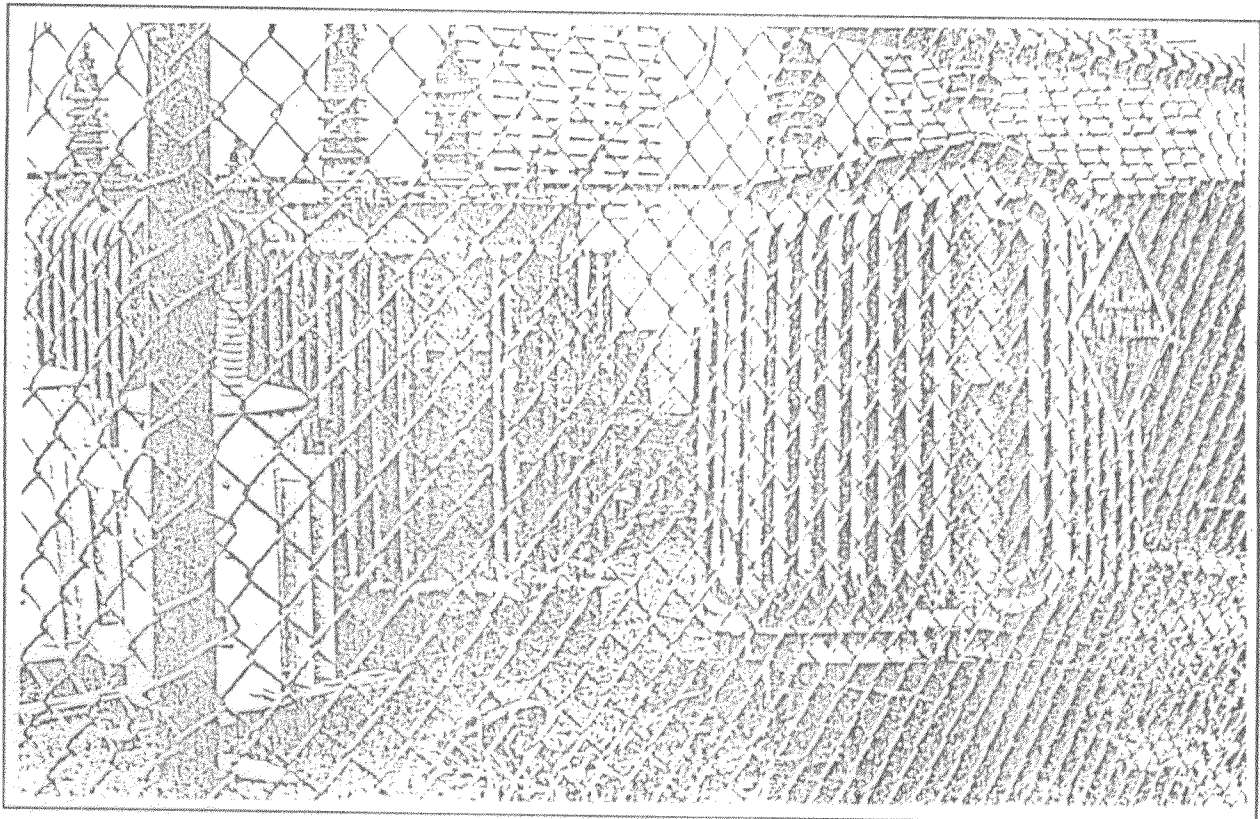
Fotografía N°11 - Transformador fuera de su base por falta de anclaje adecuado

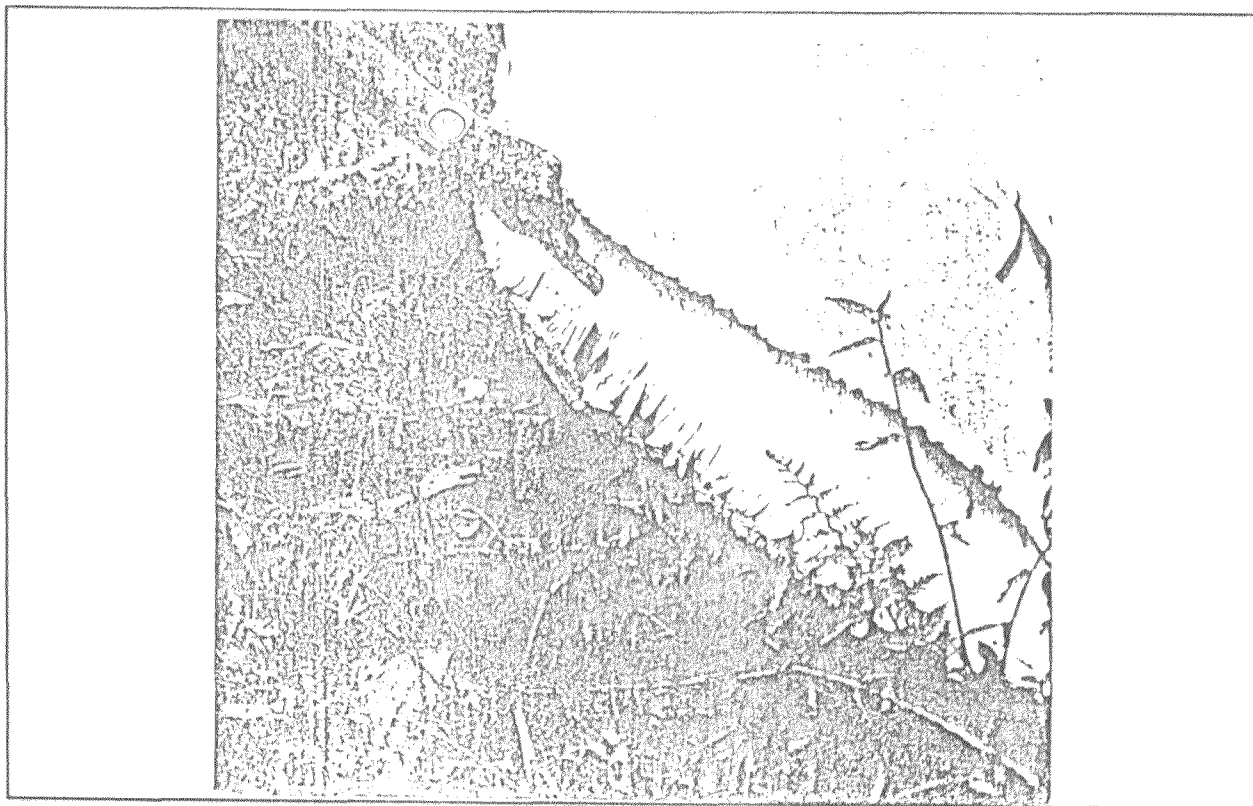
Fotografía N° 12 - Falla por pandeo en tanque T - 745

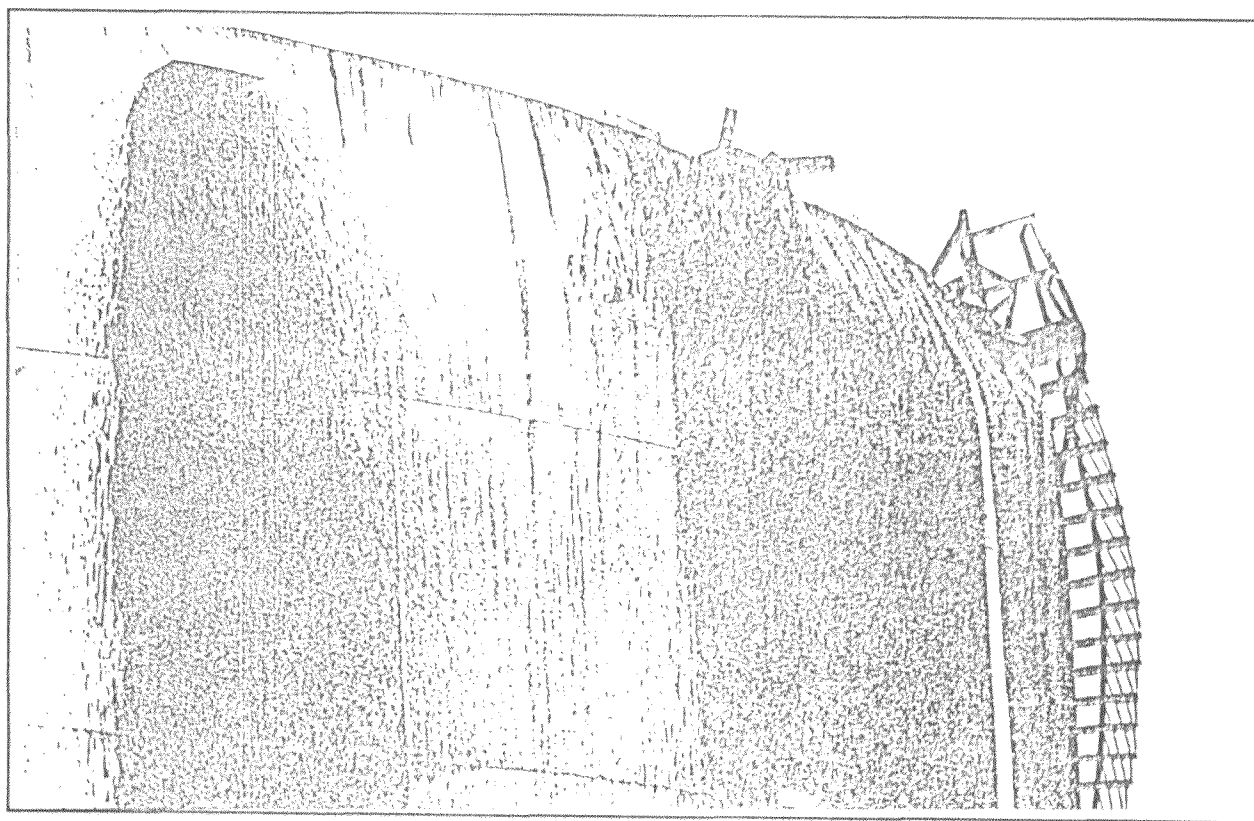
Fotografía N° 13 - Daños en anillo superior del tanque T - 705
