INFORME FOTOGRAFICO CORRESPONDIENTE
AL DIA 6 DE MAYO, (CRISH)

SECRETARIA DE AGRICULTURA Y RECURSOS HIDRAULICOS
REPRESENTACION EN EL ESTADO DE CHIAPAS
JEFATURA DEL PROGRAMA HIDRAULICO
RESIDENCIA DE CONTROL DE RIOS E INGRIA. DE SEG. HDCA.

"REPORTE TECNICO DEL VOLCAN
EL CHICHONAL"

INFORME FOTOGRAFICO CORRESPONDIENTE
AI DIA 25 DE MAYO, (CRISH)

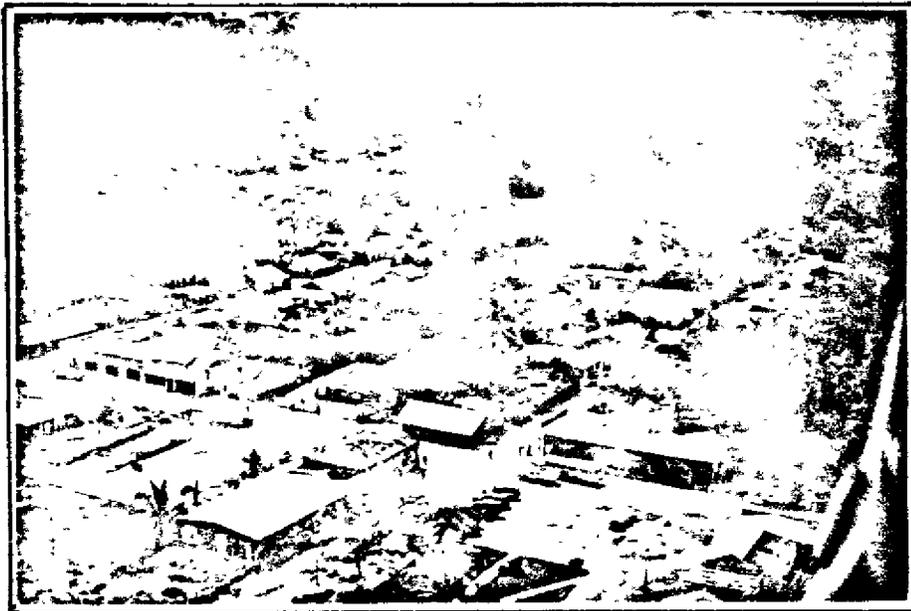
FOTOGRAFIA NO. 14

VISTA SOBRE LA POBLACIÓN DE OSTUACÁN, EN LA CUAL SE PUEDE APRECIAR ACTIVIDAD POR PARTE DE SUS HABITANTES.
