# HOSPITAL NEUMOLOGICO Dr. JOSE ANTONIO SALDAÑA

## CUADRO DE RESUMEN DE RELEVAMIENTO

**AREA : EDIFICIO DR. VICTOR HUGO LUCHA**

**EVALUACION DE HOSPITALES PUBLICOS AFECTADOS POR EL TERREMOTO  
DEL 13/01/01**

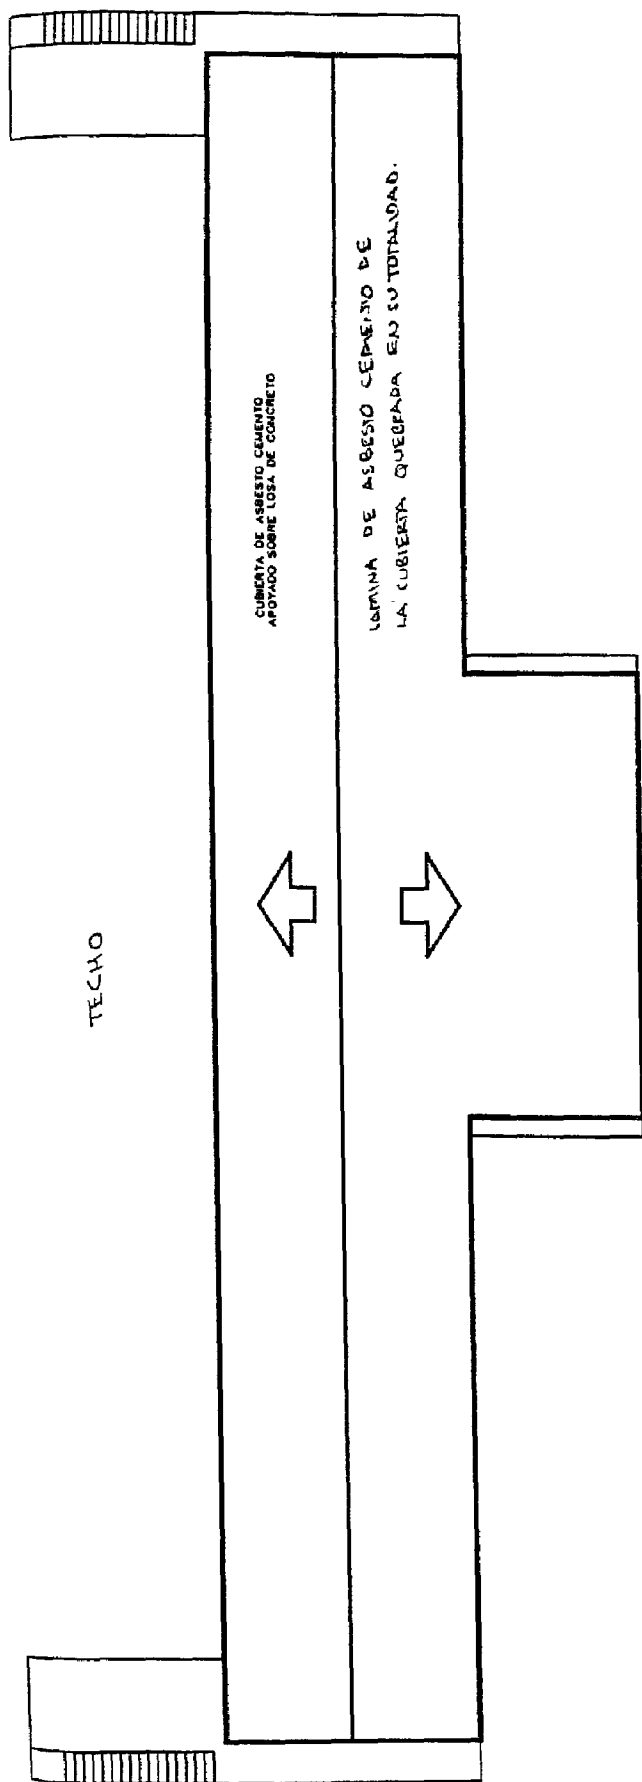
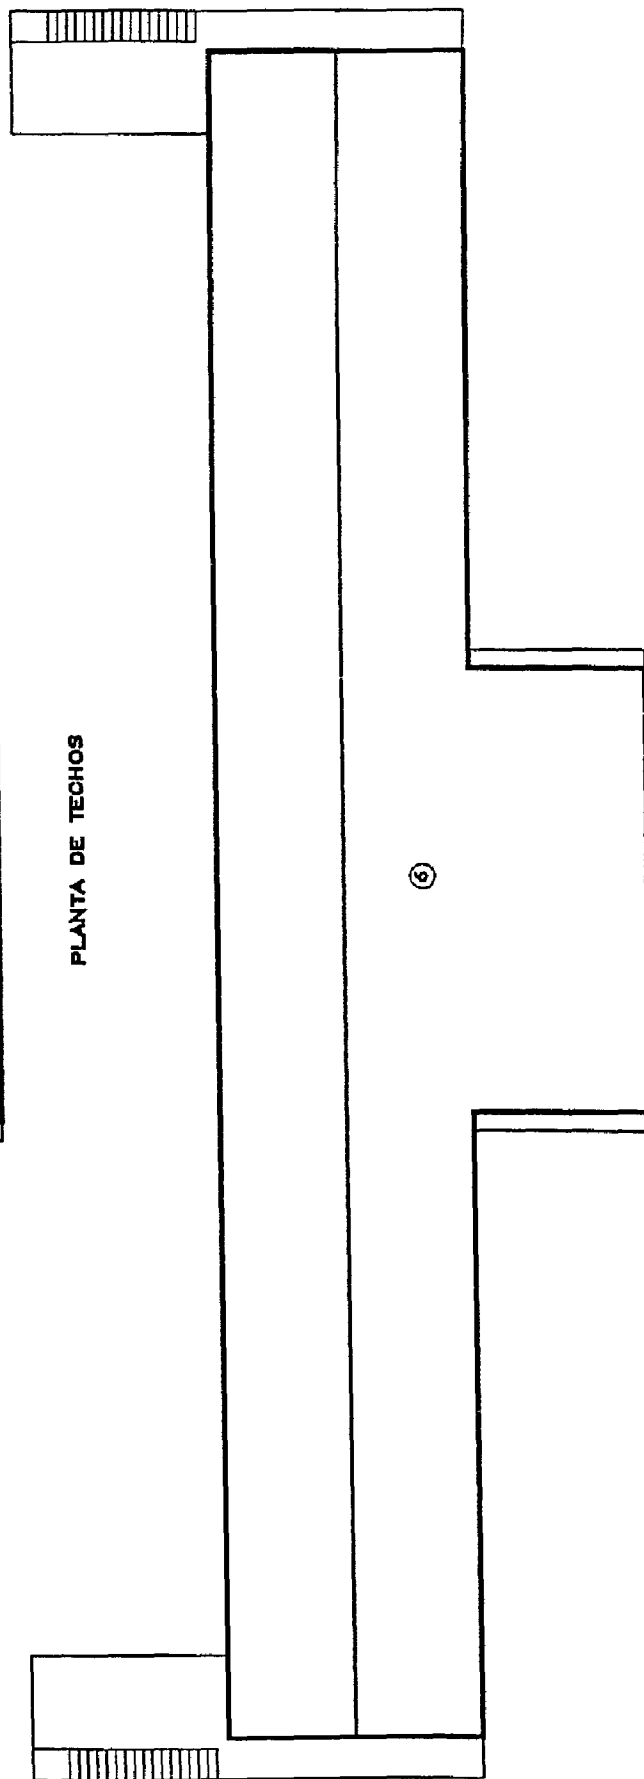
PLANTA DE TECHOS  
DIAGNOSTICO DE DAÑOS

| Identificación | Elemento | Descripción de Daños |
|---|---|---|
| 6 | Techo | Daño total en las láminas de asbesto cemento colocadas sobre la losa de concreto reforzado, que representan un área de 450 metros cuadrados. |
