**HOSPITAL NACIONAL  
ROSALES**

**QUIROFANOS  
CENTRALES**

**EVALUACION DE HOSPITALES PUBLICOS AFECTADOS POR EL TERREMOTO  
DEL 13/01/01**

<b>HOSPITAL :</b>	ROSALES
<b>SECTOR EVALUADO:</b>	EDIF. DE QUIROFANOS CENTRALES
<b>INSTITUCION EVALUADORA:</b>	ESCUELA DE INGENIERIA CIVIL / FACULTAD DE INGENIERIA Y ARQUITECTURA / UNIVERSIDAD DE EL SALVADOR
<b>EQUIPO EVALUADOR:</b>	Ing. Mario Roberto Nieto Lovo Ing. Raúl Alfredo Andrade Cruz Ing. Carlos Alberto Escobar Flores Ing. Aníbal Rodolfo Ortiz
<b>SOPORTE TECNICO:</b>	Br. Jorge Humberto Vela Funes Br. Francisco Arturo Cruz Centeno Br. Saúl Alberto Hernandez Hernandez Br. Luis Antonio Hernandez Realegeño
<b>FECHA DE LA EVALUACION:</b>	22/01/01 - 24/01/01

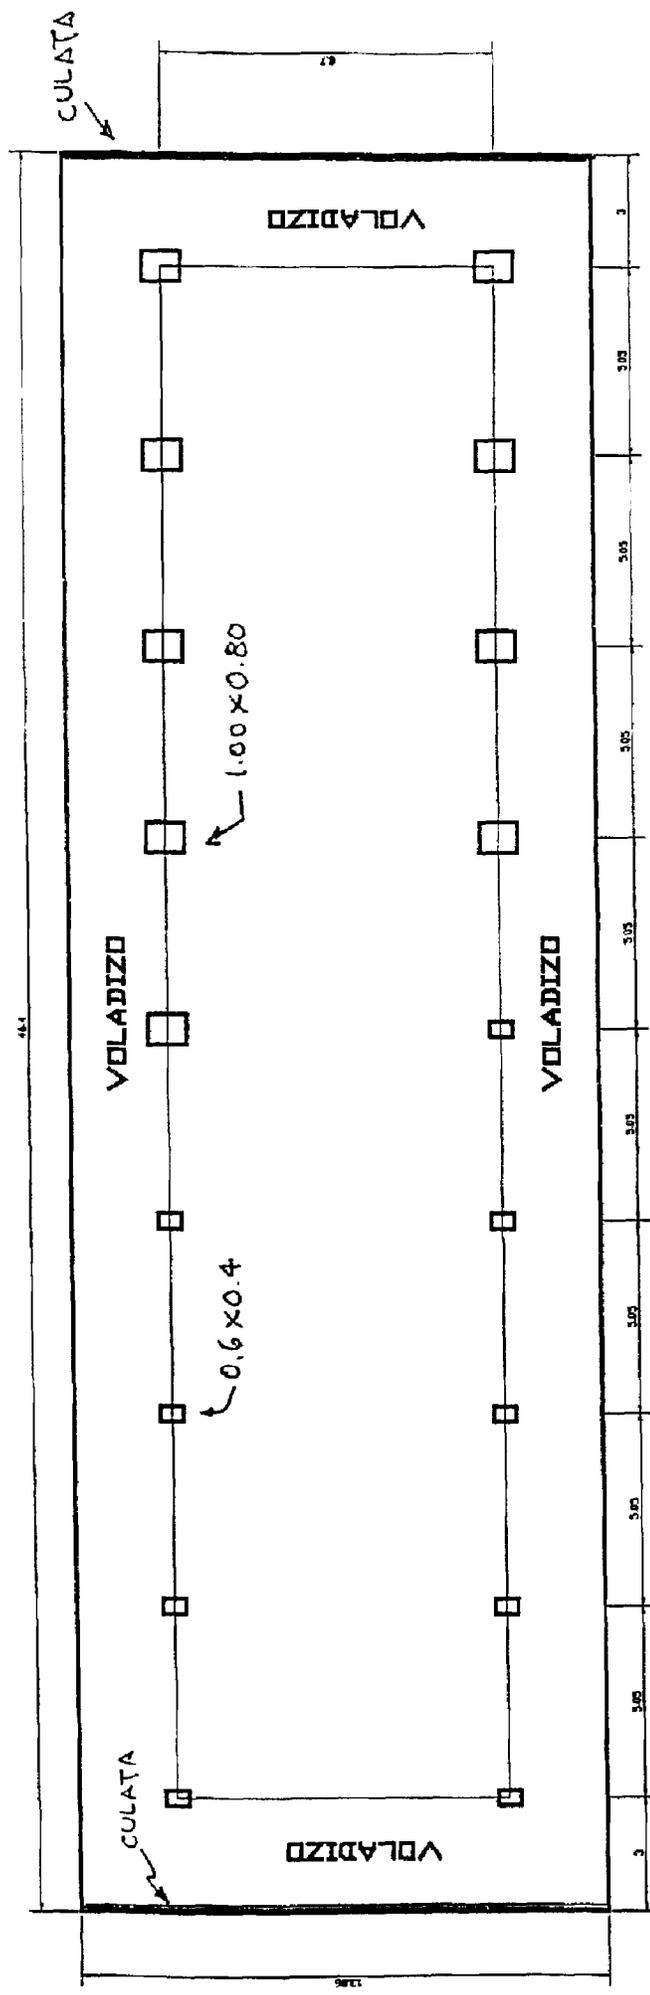
PLANTA ESTRUCTURAL

En elementos estructurales, específicamente en las paredes de concreto de los elevadores, en el sótano, presenta grietas que pueden ser reparadas y que no compromete la seguridad de la estructura.

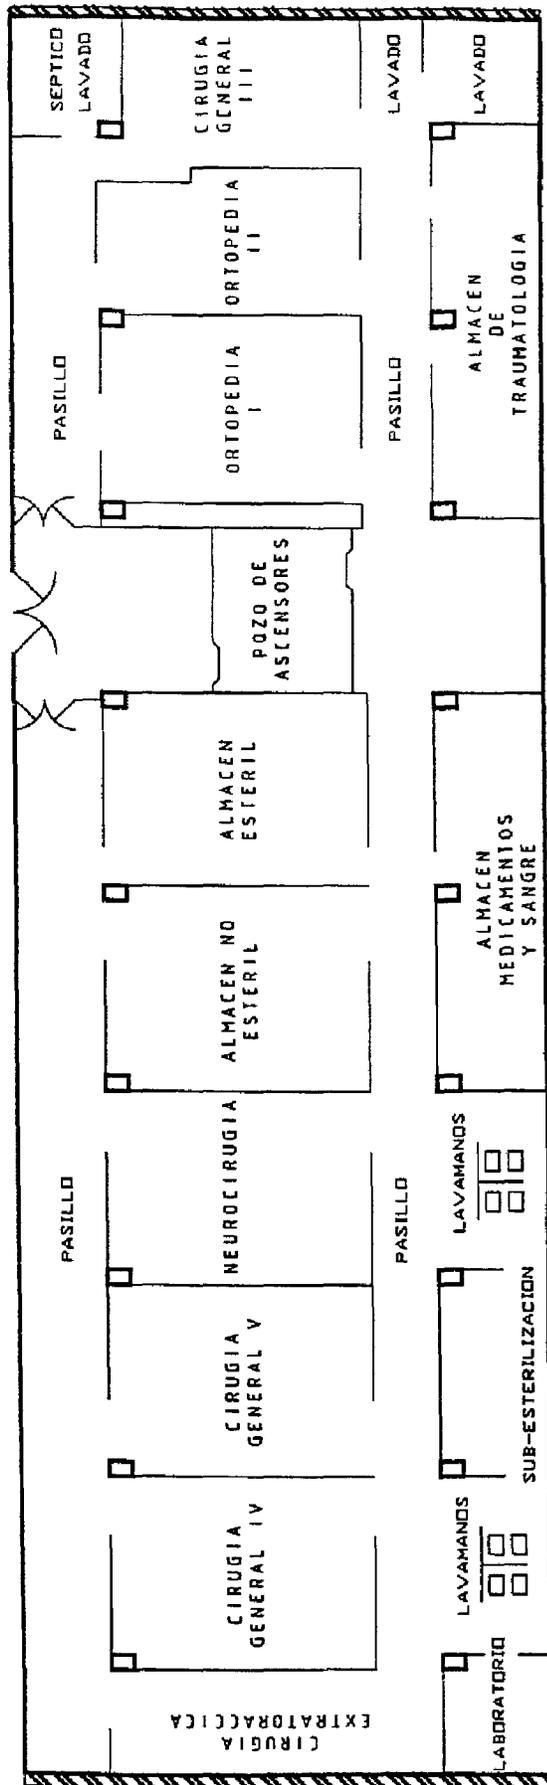
PLANTA ARQUITECTONICA 1er. NIVEL

Identificación	Elemento	Descripción de Daños
1	columna	Agrietamiento en unión con losa
2	Pared de mampostería	Grietas en repellos de pared. Perimetral en quirofanos. Total =169 m.
3	Pared de mampostería (juntas verticales)	Total en 1ª Planta: Con dilatación : 7.3 m Sin dilatación:12 m.
4	División de Fibrolit forrado con formica	Separación de división 2.4 m (fracturada)
5	Vidrios	23 unidades a reemplazar (Área unitaria= 0.70m <sup>2</sup> )
6	Paredes de concreto del pozo del elevador	Grieta ubicada en la parte superior del muro. Clasificada como Grado III.
7	Losa	Grieta de 1.0 m de longitud .Grado III
8	Cielo Falso	23 unidades(Área de loseta=0.6 x 1.2) Total: 16.56 m <sup>2</sup>

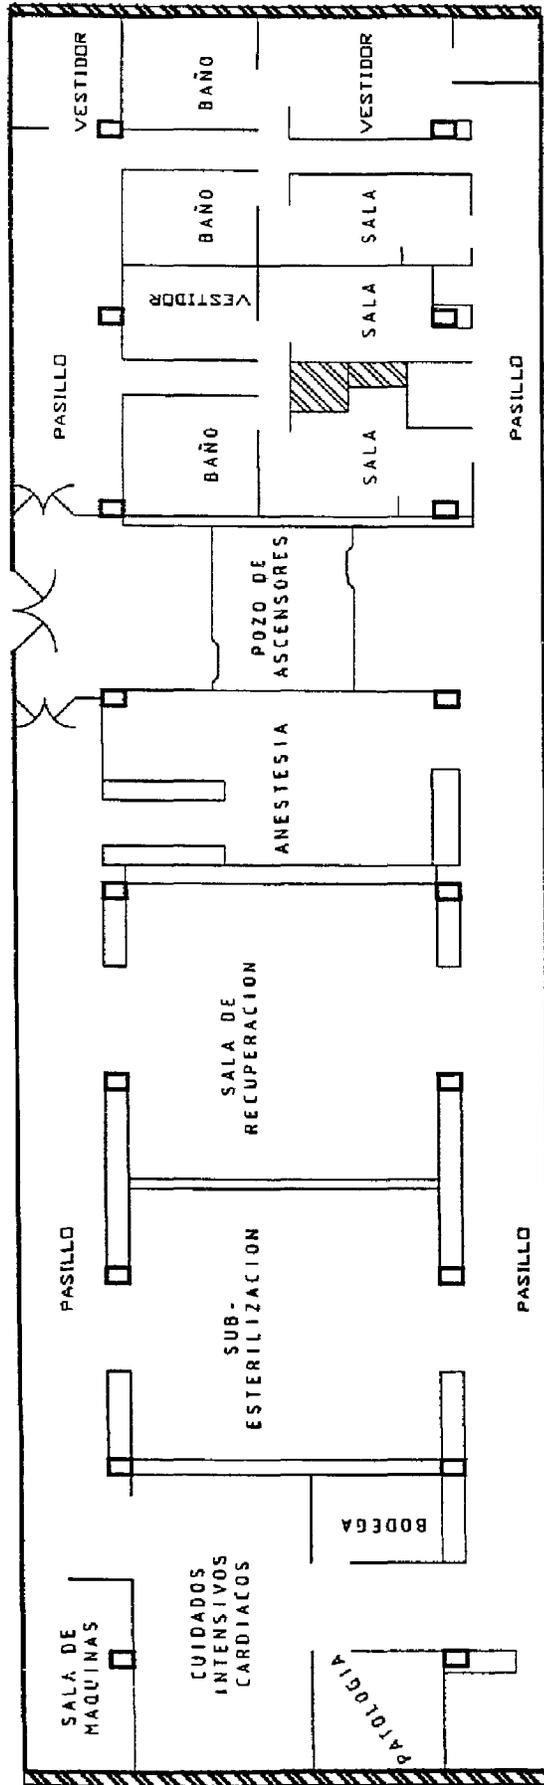
PLANTA ARQUITECTONICA 2do. NIVEL

Identificación	Elemento	Descripción de daños
1	Columna	Grieta moderada de 1 m de longitud ubicada en la parte superior. Grado III.
2	División de Mampostería	Grietas en repello de pared. Grado II : 7 m. Grado III : 6.3 m.
3	Pared de Mampostería (Juntas)	Grietas en juntas : 13 m.
4	Pared de Fibrolit con formica	Area fracturada 3 m <sup>2</sup>
5	Vidrios	15 unidades(0.7 m <sup>2</sup> )
7	Losa	Grieta Grado III(moderada)= 2m
8	Cielo Falso tipo suspendido fibrolit.	24 unidades dañadas (Area unitaria= 0.72 m <sup>2</sup> ),total: 17.28 m <sup>2</sup>
9	Azulejos	Area dañada= 10 m <sup>2</sup> (0.11x0.11)
10	Luminarias	1 unidad dañada (2 candelas con cubierta)
11	División de Fibrolit	2 unidades (3 m <sup>2</sup> )
13	Junta Metálica	Junta dañada=3.0 m
14	Muro de Concreto Reforzado	Agrietamiento apreciable del concreto. Grado IV

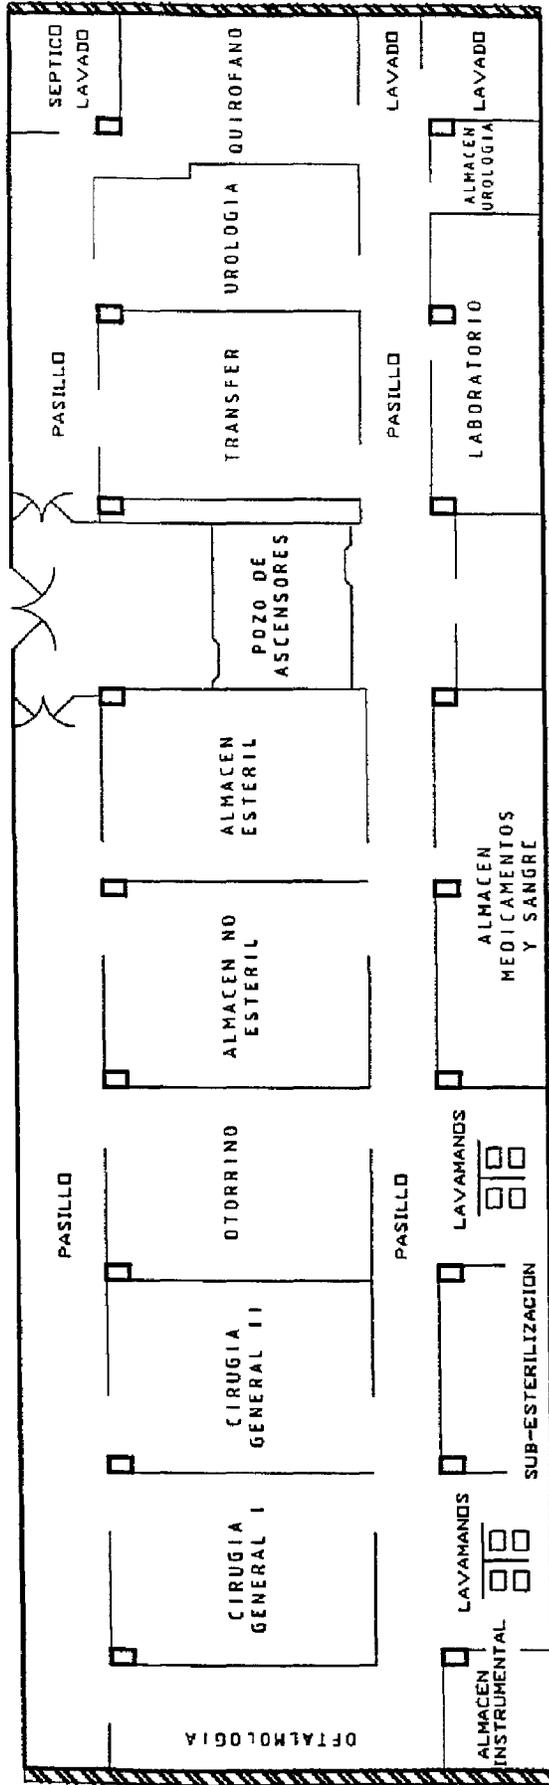
PLANTA ARQUITECTONICA 3er. NIVEL

Identificación	Elemento	Descripción de Daños
2	Pared de Mampostería	Grieta en pared 202.5 m
3	Pared de Mampostería (juntas)	Juntas sin dilatación: 13.2 m. Juntas con dilatación: 5.0m
4	Paredes de fibrolit con formica	Area dañada de formica 1.5 m <sup>2</sup>
5	Vidrios	6 unidades (A. unitaria 0.7 m <sup>2</sup> )
8	Cielo Falso	112 unidades (Area unitaria = 0.6x 1.2)
10	Luminarias	1 unidad (pantalla)
12	Puerta de acceso	puerta destruida
