## DAÑOS A INFRAESTRUCTURA OCASIONADOS POR EROSIÓN DE CAUCES Y RIBERAS

Julio Kuroiwa Zevallos, Ph D<sup>1</sup>

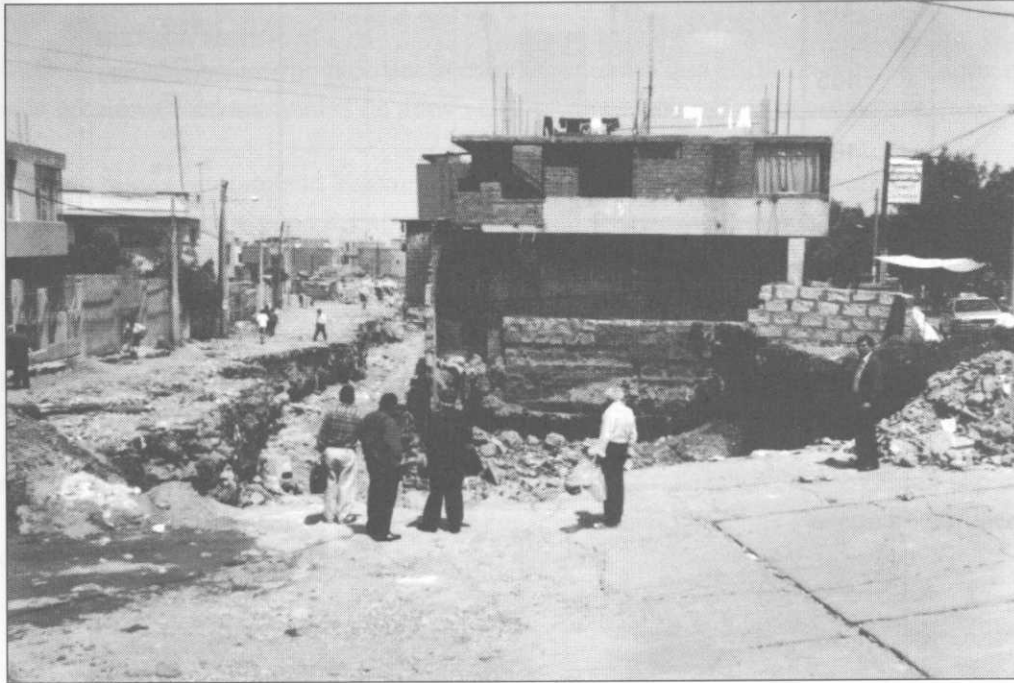
**Figura 1. Vivienda ubicada al pie de una torrentera en Arequipa (Sur del Perú). Nótese que la erosión continua ha ocasionado la pérdida de habitaciones.**

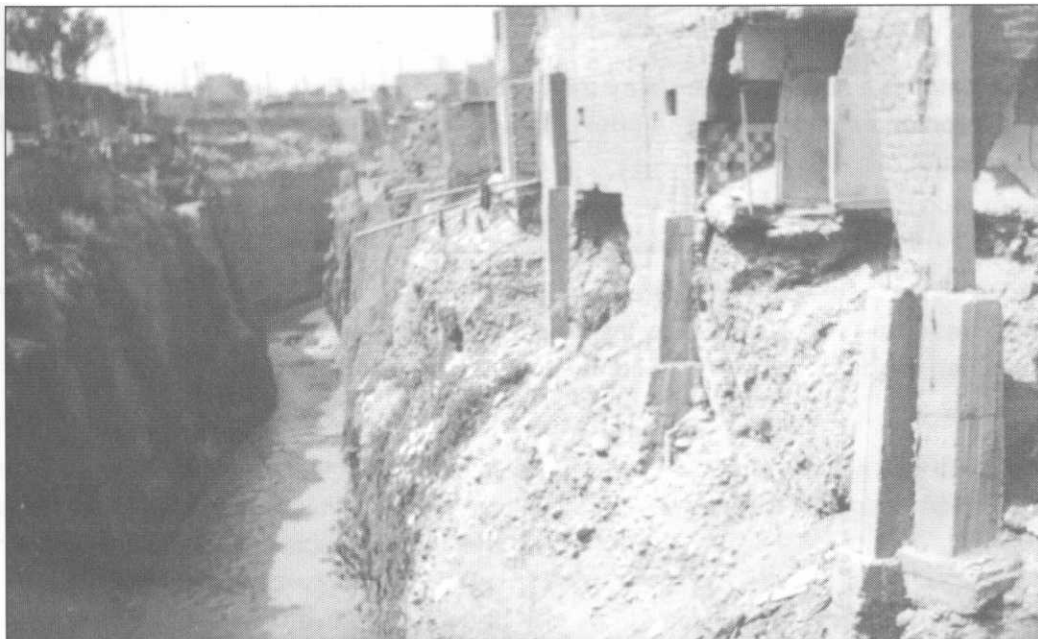
Sin embargo, es posible que aunque el nivel de inundación no llegue a las planicies de inundación adyacentes al curso de agua, se presenten problemas de socavación en la base, que pueden comprometer las secciones superiores del talud de la ribera. La Figura 2 presenta el río Rímac (que cruza la ciudad de Lima en dirección Oeste), entre los puentes El Ejército y Dueñas. En este sector el río se

**Figura 2. Río Rímac visto en dirección aguas arriba entre los puentes El Ejército y Dueñas (Lima, Perú).**

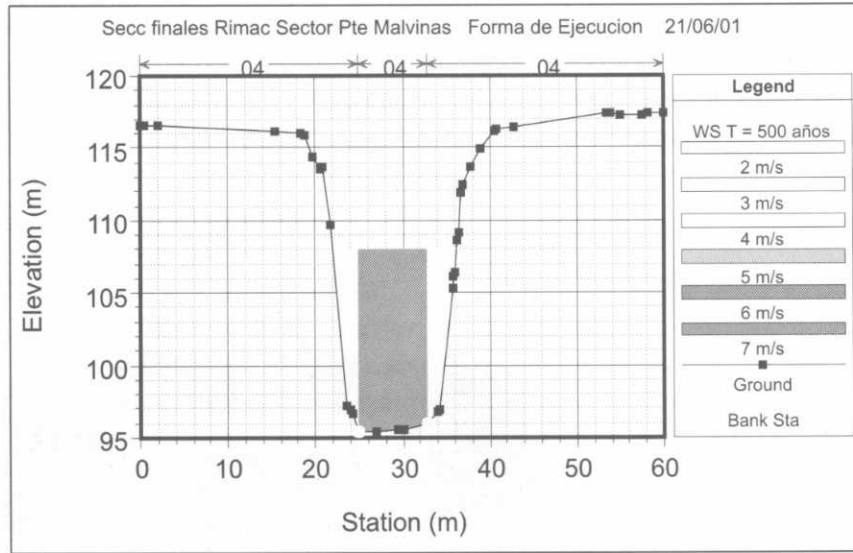
ha profundizado notablemente. Se ha calculado el nivel de inundación para la avenida de 500 años (Figura 3) y aparentemente, no ocasiona problemas de inundación. El principal peligro proviene de la socavación de las secciones inferiores. El río Rímac las partes bajas de taludes casi verticales, ocasionando el desplome de los mismos (Figuras 4 y 5).

**Figura 3. Salida gráfica de niveles de inundación para la avenida de 500 años en el Río Rímac - Sector Puente El Ejército - Puente Dueñas.**

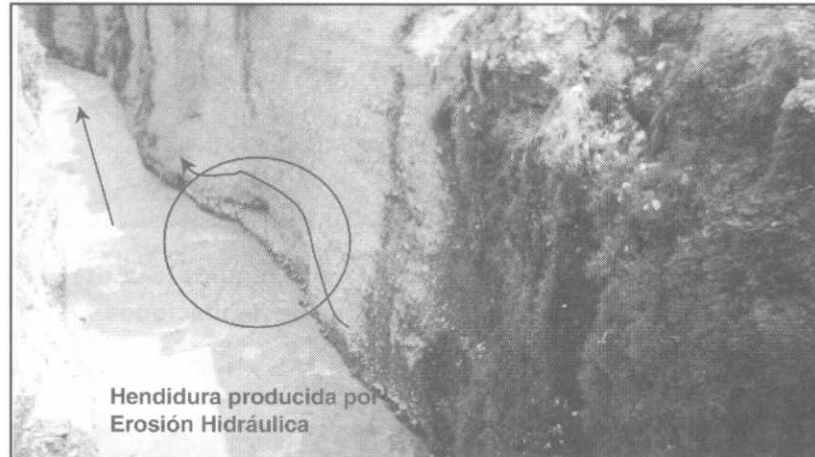
**Figura 4. Detalle de socavación en la margen derecha del río Rímac. Nótese como el río Rímac erosiona la base de los taludes. Esto ocasiona el desplome posterior de parte del talud.**

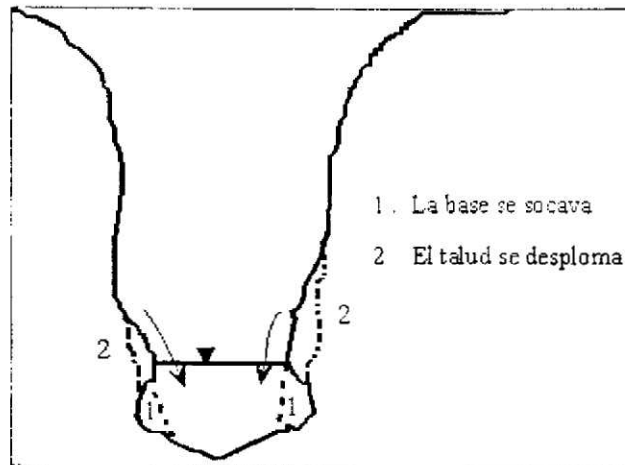
**Figura 5. Mecanismo de falla de taludes en las márgenes del río Rímac.**
