## INFRAESTRUCTURAS AFECTADAS DURANTE EL CICLÓN GEORGE

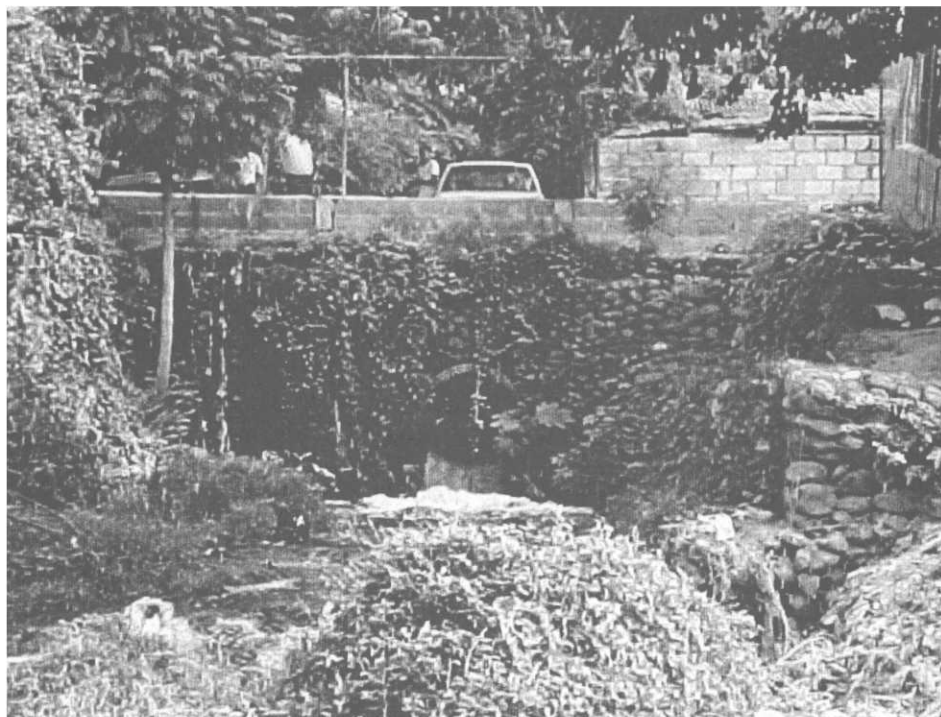
### 1. Tubería de salida del agua tratada (tubería de hormigón)

Esta sufrió grandes daños, eliminándose varios tubos por lo que varios meses después se procedió a la colocación de muros de gaviones en vez de tubería de descarga.

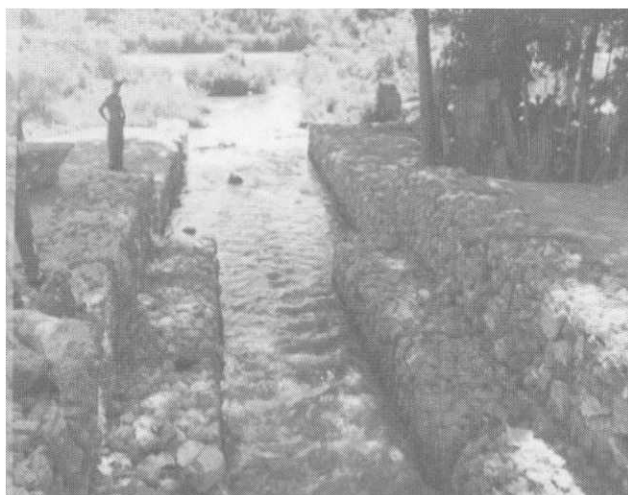
### 2. Línea de desfogue hacia el río (tubería de hormigón)

En este también se colocó un muro de gaviones para la descarga. Ésta se realizó dos años después.

**Desfogue de PTAR Rafey antes de la prolongación del muro de gaviones con la intersección del muro de contención del INDRHI**

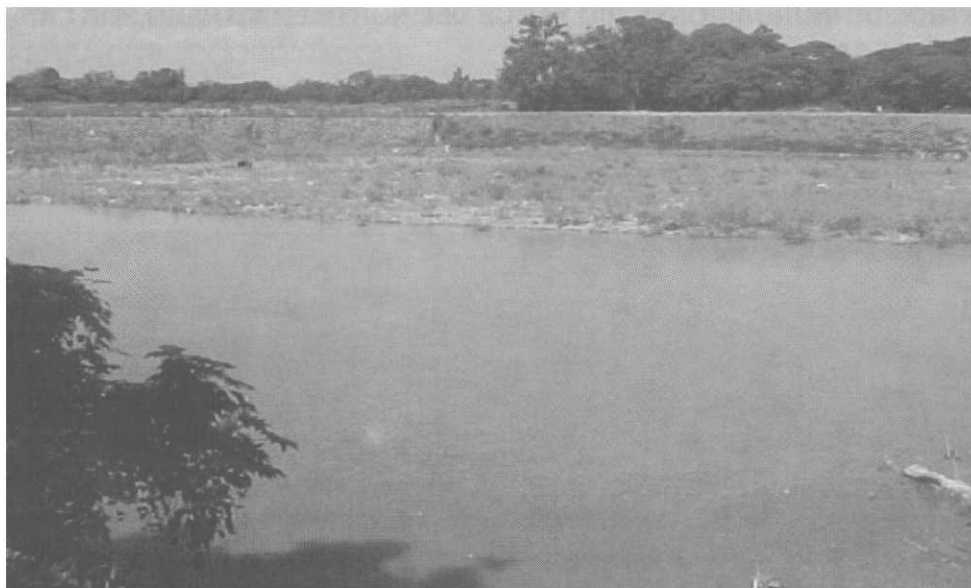
**Muro de contención construído**

A partir del by pass de la planta de Rafeý ( tubería de desfogue) se colocó el muro a ambos lados del río, que según informaciones suministradas por el INDRHI serviría para proteger el sector y la cárcel de Rafeý ante inundaciones.

Al confinar ambos lados del río, se considera, que dicho muro podría contribuir a las inundaciones que ocurren en el sector de Rafey.
