IV ISIDORE: EJEMPLO DE HURACAN CON GRAN CAPACIDAD DE DAÑO

4.1 INTRODUCCIÓN

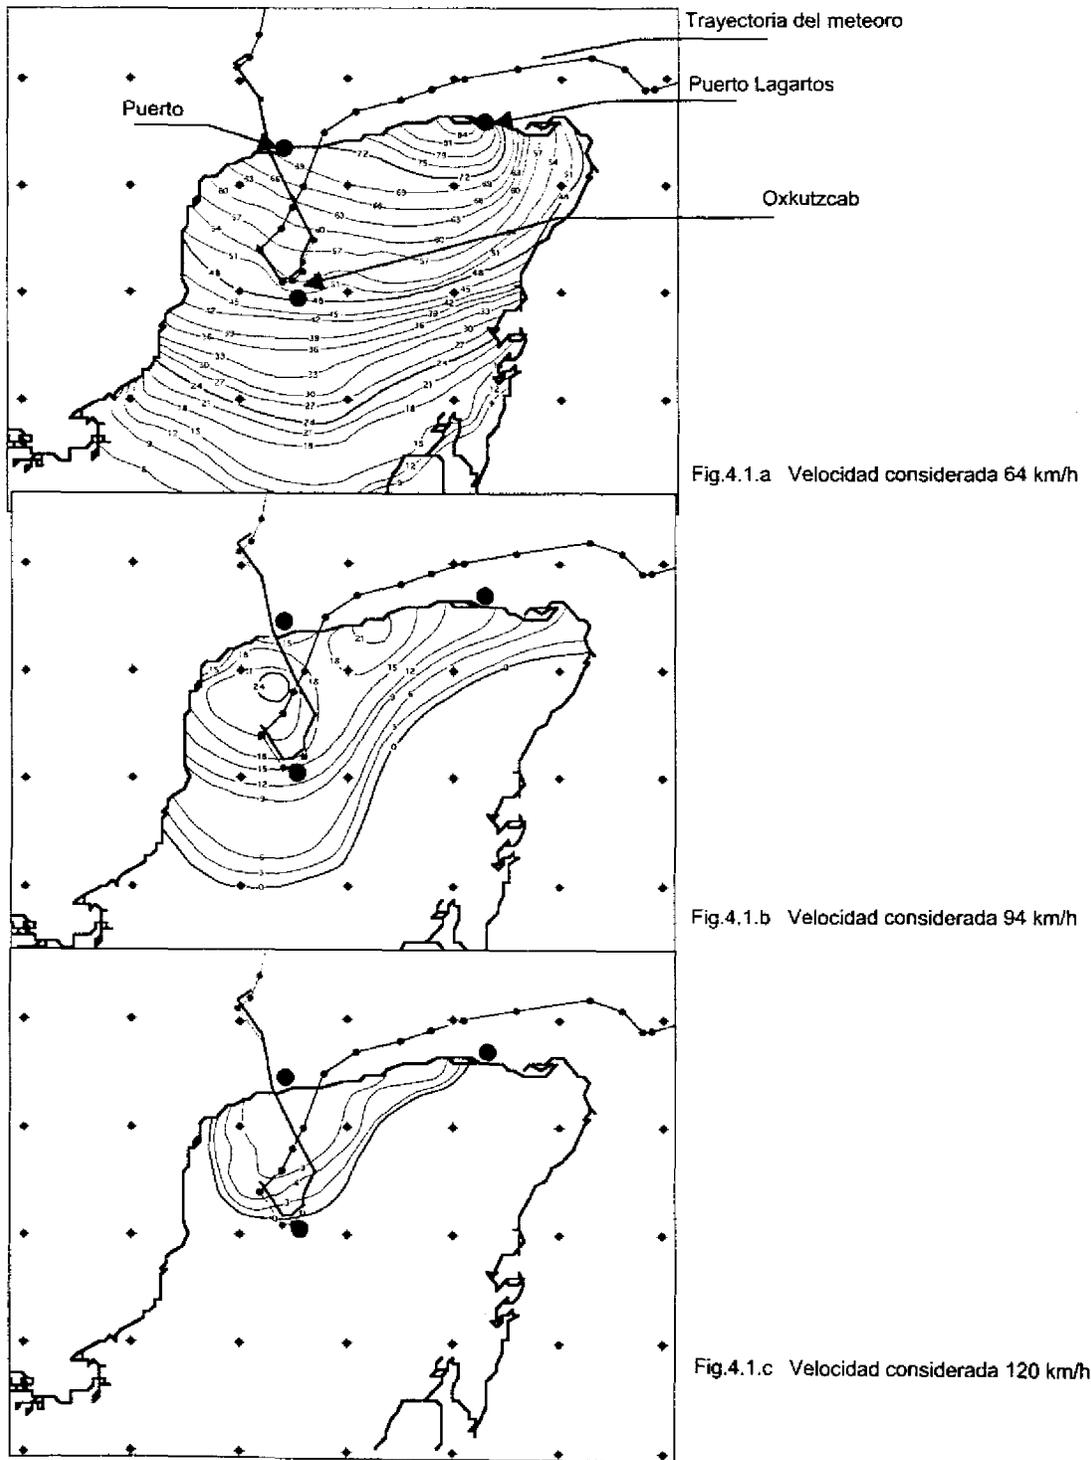
En la fig. 4.1.a, se aprecia que prácticamente toda la península estuvo sujeta a velocidades de viento del orden de las empleadas para diseño de estructuras en el Distrito Federal durante al menos 24 horas, y algunas regiones en la parte Norte de la península por un periodo de 80 horas.

Figura 4.1 Curvas de isócronas para diferentes velocidades de viento registradas durante el huracán "Isidore" en la península de Yucatán (SMN, 2002).

En las dos gráficas restantes de la misma fig. 4.1 se observa que una superficie claramente delimitada por la trayectoria del meteoro, abarcando desde Puerto Lagartos, hasta Puerto Progreso en el Norte de la península, y marcando un triángulo hasta Oxkutzcab, aproximadamente a 60 km al sur de Mérida, se vio sujeta a vientos sostenidos del orden de 150 km/h por un lapso de tiempo de alrededor de tres horas, en la parte sur, y 10 horas, en la parte Norte de la península.

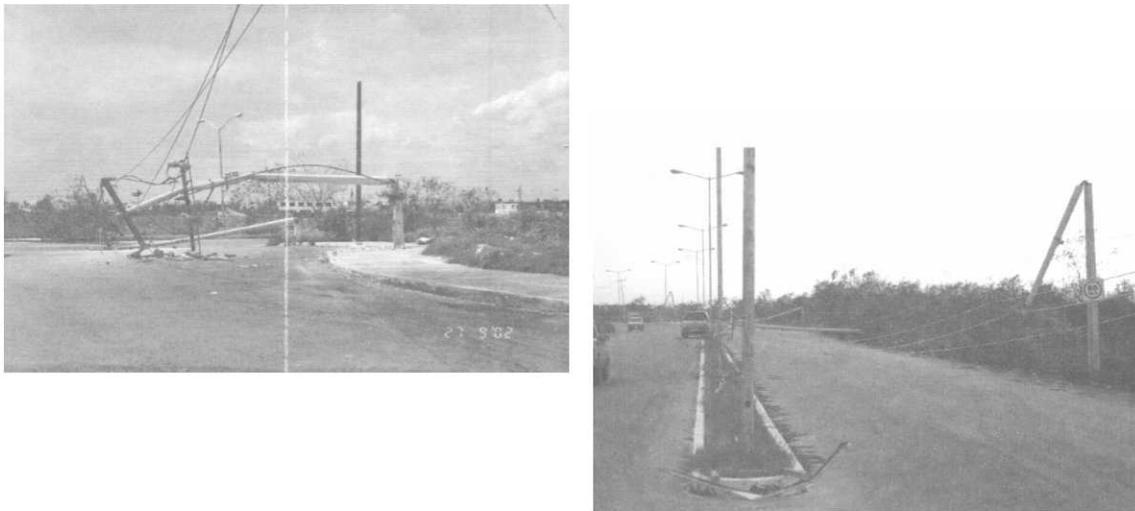
Una peculiaridad de los daños generados por el huracán Isidore fue la gran cantidad y consistencia de daño generado en los postes para transmisión de energía eléctrica. Como se observa en las fotografías presentadas en la fig. 4.2 los tipos de daños y fallas de los postes resultaron variados, desde fallas por una profundidad insuficiente en el "sembrado" o hincado del poste, lo cual se justifica por la poca profundidad a la que se encuentra la primer capa de caliza de gran dureza en prácticamente toda la superficie de la península, hasta fallas de tipo frágil en flexión a diferentes alturas del poste. También se observó que la mayoría de los postes dañados eran relativamente nuevos, y que presentaban una sección transversal del orden de 20% menor que la de los postes de la región centro de la República y de los postes antiguos del mismo estado de Yucatán.

Figura 4.2 Daños observados en los postes de transmisión de energía eléctrica en el estado de Yucatán

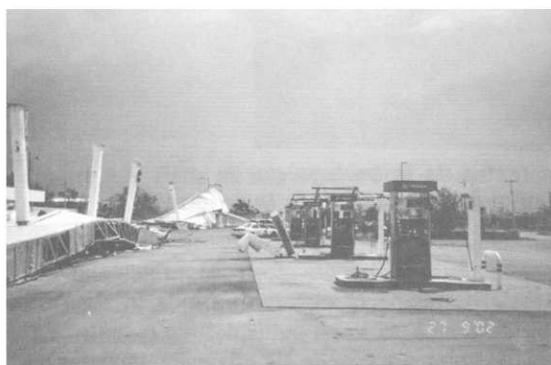
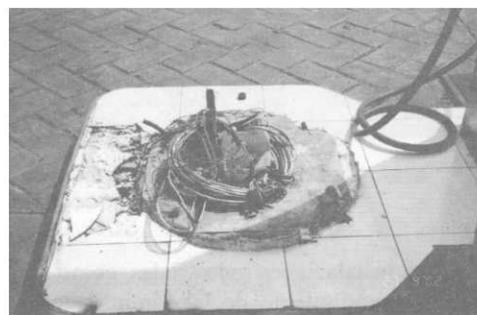
las estaciones de abastecimiento de gasolina. Como se presenta en la fig. 4.3, este tipo de estructuras es vulnerable por la gran superficie que presenta y el poco peso que tiene; así mismo estas estructuras se constituyen en el obstáculo al flujo del viento, provocando gran turbulencia, como se generaría en una placa dentro de un fluido (Rodríguez, 1976; Rosengaus, 2000). Otro aspecto que provoca un alto grado de vulnerabilidad en este tipo de estructuras en regiones costeras como la de Yucatán, es la conjunción de la agresividad intempérica del medio ambiente y la ausencia de la cultura del mantenimiento en las edificaciones en general, ya que como se observa en el recuadro de la fig. 4.3 la estructura de cubierta de la gasolinera se desprendió de la base de las columnas de soporte, debido a la falla de los tornillos de anclaje en las placas base de las mismas, en los que se observa un alto grado de oxidación.

Vista del daño en la estación y detalle de la base de la columna

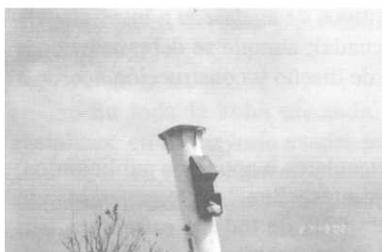
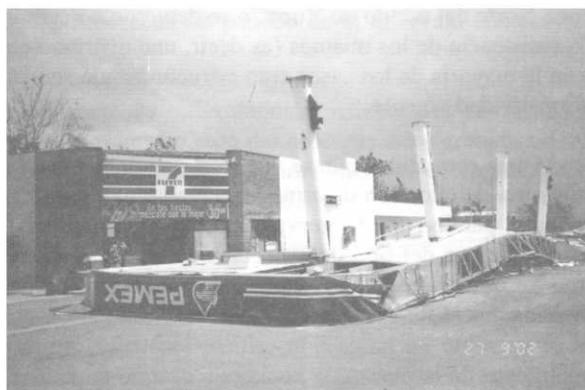
Vista del techo de la estación y detalle de la placa base de la columna

Figura 4.3 Daño en una estación de abastecimiento de gasolina en la salida Este de Mérida

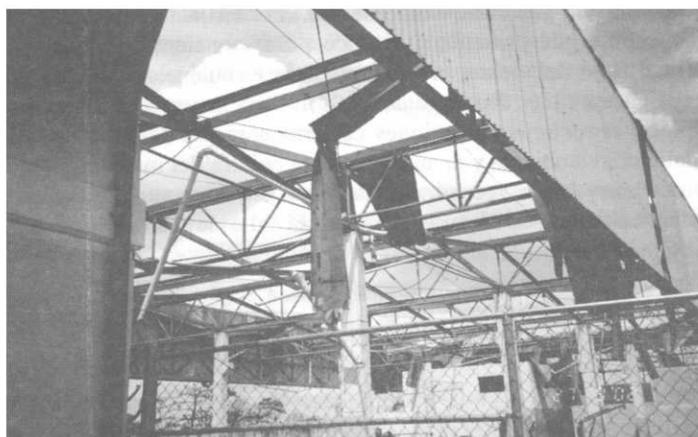
Figura 4.4.a Daños en la lámina de techo de la bodega de almacenamiento de las oficinas regionales de la SCT

Las instalaciones industriales, como naves o bodegas, se vieron severamente afectadas, principalmente por el desprendimiento de las láminas de las techumbres. Este problema se observó en toda la zona de influencia del meteoro, considerando un radio de aproximadamente 30 a 45 km a partir del ojo o centro del huracán, indistintamente tanto en bodegas de gran envergadura (como el almacén de las oficinas regionales de la Secretaría de Comunicaciones y Transporte, fig. 4.4.a), como en las bodegas de las granjas avícolas de la zona (fig. 4.4.b). No se puede determinar si los problemas observados en las techumbres de la mayor parte de la zona Norte del estado de Yucatán se debieron a degradación de los dispositivos de anclaje, o a insuficiencia de la resistencia de los mismos (es decir, una distribución y densidad inadecuada); aunque se debe mencionar que en la mayoría de los casos eran estructuras que son sujetas a un proceso de diseño y construcción acorde a la normatividad vigente.

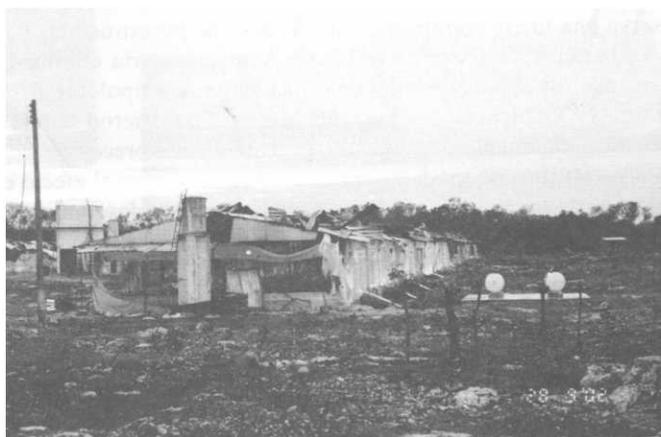
Figura 4.4.b Daños típicos observados en las bodegas de las granjas avícolas de la región
