4.3.2 Daños en edificación de vivienda

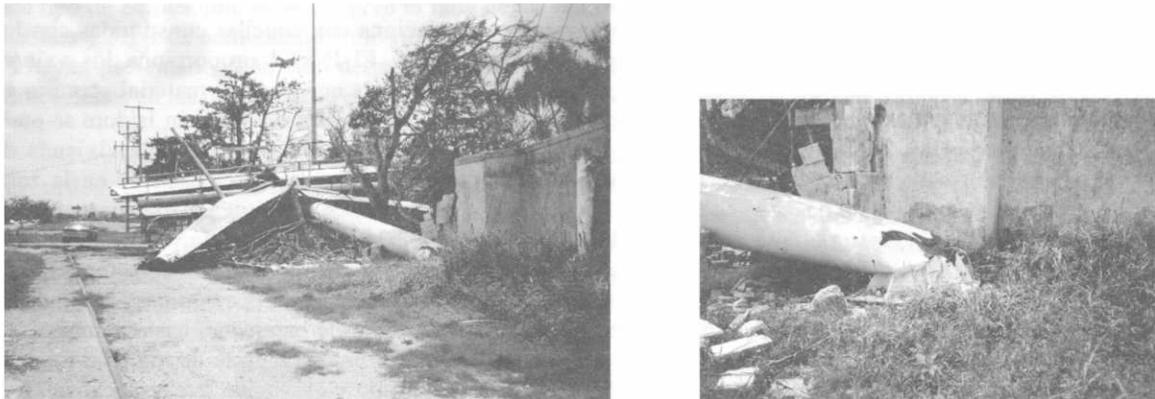
Figura 4.5 *Falla de estructura con un anuncio espectacular en la carretera entre Mérida y Puerto Progreso*

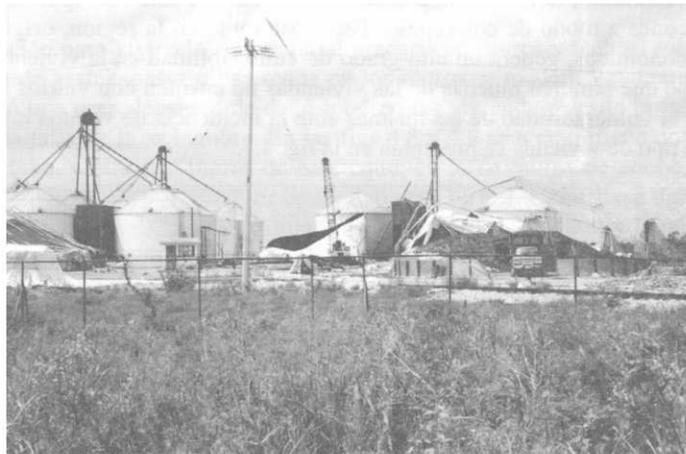
En la misma zona donde se ubicaba la estructura del anuncio espectacular de la fig. 4.5, se observó la falla de un conjunto de silos para almacenamiento de granos de la empresa Maseca. De la batería de silos solamente fallaron los dos que estaban vacíos al momento de incidencia del meteoro (fig. 4.6). Este tipo de falla en silos, puede constituirse en un referente importante para las propuestas de diseño, en cuanto al hecho de que debería considerarse una condición de carga producto de la presión externa del viento y la ausencia de la presión interna que le provoca el material interno. Esta presión interna le proporciona cierta estabilidad a la placa de pared del silo y puede retardar la aparición del fenómeno de pandeo en el intervalo elástico (Den Hartog, 1952).

Figura 4.6 *Falla de la estructura de un silo para almacenamiento de grano, que se encontraba vacío al momento del impacto del meteoro. La batería de silos se localiza en la carretera entre Mérida y Puerto Progreso*

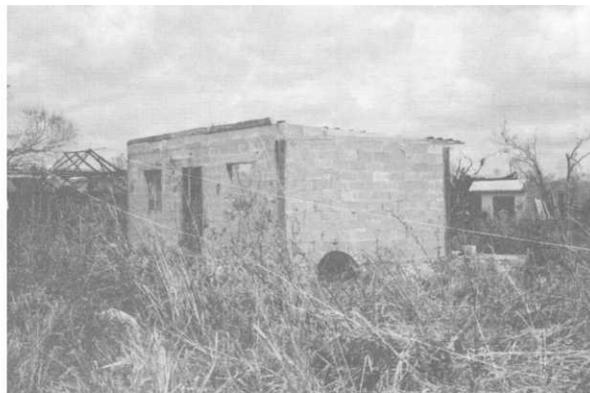
Para el tipo de vivienda 2, se identificó que, en la mayoría de los casos (aproximadamente el 80%), aunque existía una estructura reticular de madera o acero para soporte y fijación del material de la techumbre (predominantemente lámina), la tendencia es que éste únicamente esté sobrepuesto, sin elementos de fijación, salvo algunos tabicones a modo de contrapeso. Esta costumbre en la región, originada probablemente por la falta de recursos económicos, genera un alto grado de vulnerabilidad en la vivienda de este tipo; aunado a lo anterior, el hecho de que también muchas de las viviendas no cuenten con vidrios en las ventanas, incrementa considerablemente la vulnerabilidad de las mismas ante la incidencia de vientos intensos. Daños típicos en las techumbres de este tipo de vivienda se presentan en la fig 4 7.

Figura 4.7 Daño en vivienda de mampostería confinada con material precario en techo

Es preciso mencionar que aunque se presentaron las fallas en la techumbre de un porcentaje alto de este tipo de edificación, no se observó la falla de los muros. En estas viviendas, los elementos confinantes son castillos y dadas de cerramiento en los extremos y en la parte superior e inferior de los muros; el hecho de que no hayan presentado daño, aún después de la falla del techo, es indicativo del buen comportamiento de las edificaciones en las que se tienen elementos confinantes de concreto reforzado en la mampostería

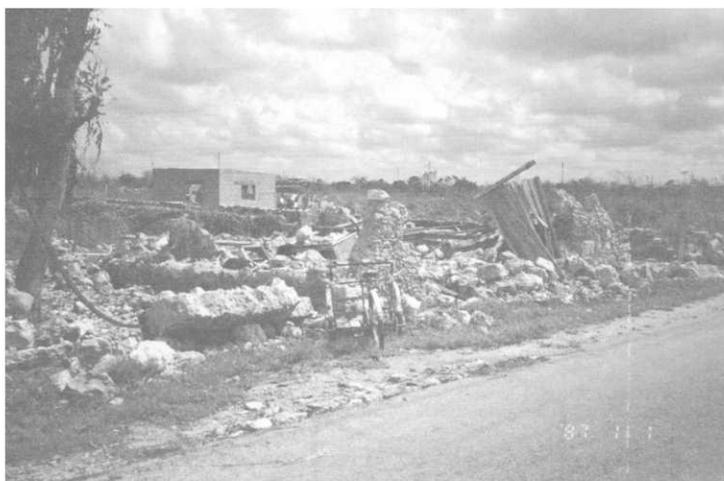
Para la vivienda del tipo 3, a base de material precario en muros y techos, el porcentaje de daño resulta del orden de 70 a 80% ((Fuente: Protección Civil del Estado de Yucatán y Área de Riesgos Hidrometeorológicos del CENAPRED). Para las viviendas de mampostería simple en muros y techumbre con una inadecuada fijación, la falla o desprendimiento de la estructura del techo acarrió la falla total de la estructura, como se indica en la fig. 4.8. Este tipo de fallas o daños se observó en un porcentaje muy bajo de vivienda (inferior al 20%).

Figura 4.8 Daño en la techumbre de edificación de vivienda con material precario en techos y mampostería confinada en los muros

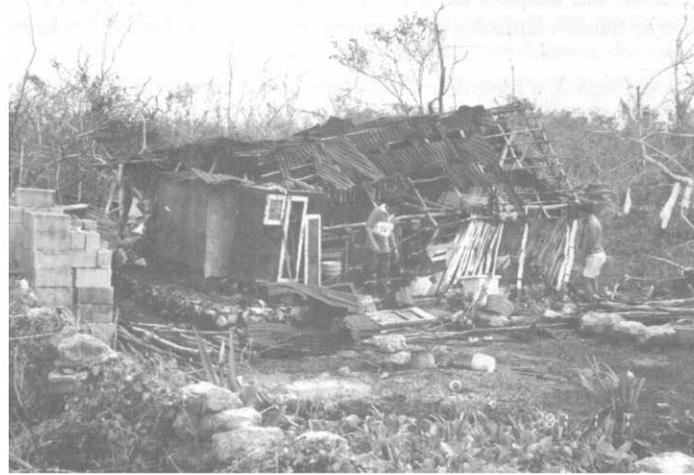
Dentro de la edificación para vivienda con material precario en muros y techos, sobresale la propia de la región Maya, con adobe de gran espesor o bajareque en los muros, y madera y palma en los techos. Este tipo de edificación presentó una gran densidad de daño total en las viviendas, desde la falla de los muros de soporte, hasta únicamente la falla de la techumbre. En las figs 4.8 y 4.9 se ejemplifican dos casos, uno de una estructura con muros de adobe, y otra con muros de bajareque; en la de muros de adobe, la techumbre está constituida por madera y palma, y en la estructura con bajareque, el techo es a base de láminas de cartón, soportado por una estructura de madera. Las dos estructuras presentaron falla total y la pérdida de los bienes de los ocupantes.

Figura 4.9 *Falla de vivienda con tipología de la región, constituida a base de material precario en muros y techos*
