#### **4.4 CONCLUSIONES Y RECOMENDACIONES**

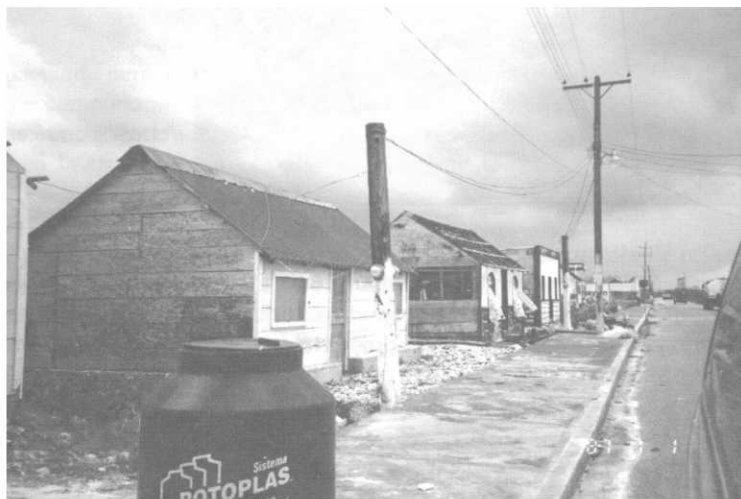
Las edificaciones que presentaron un comportamiento adecuado ante los vientos fuertes fueron viviendas en las que se distinguía un trabajo de mantenimiento adecuado, tanto en los materiales de las fachadas de los muros, como en los materiales de la cubierta de los techos. Un ejemplo claro de la diferencia en comportamiento se aprecia en la fig. 4.11, en la cual se muestra, en la parte anterior, a una casa que ha recibido un trabajo de mantenimiento esmerado y adecuado y no presenta signos de haber sido dañada, y en la parte posterior se observa una edificación con las mismas características topológicas, pero con un mantenimiento muy pobre, además de mayor cantidad de aberturas en los muros. La segunda edificación resultó con daño severo en el techo, lo que afectó prácticamente el total del menaje que en ella se encontraba.

**Figura 4.11 Comportamiento de edificaciones de vivienda en la ciudad de Telchac Puerto**

Finalmente, en general tanto en vivienda como en estructuras de carácter industrial fue notable el efecto nocivo del intemperismo, aunado a una pobre cultura de mantenimiento de las estructuras. Fue claro en el comportamiento de las edificaciones en Telchac Puerto el hecho de que viviendas en las que se hizo un trabajo de mantenimiento adecuado, hayan soportado satisfactoriamente el embate del viento, contrariamente a las edificaciones en las que no se hizo trabajo alguno. En cuanto a las instalaciones industriales, el ejemplo más claro se observó en el comportamiento de las naves industriales que se localizaban al Norte de Mérida, en

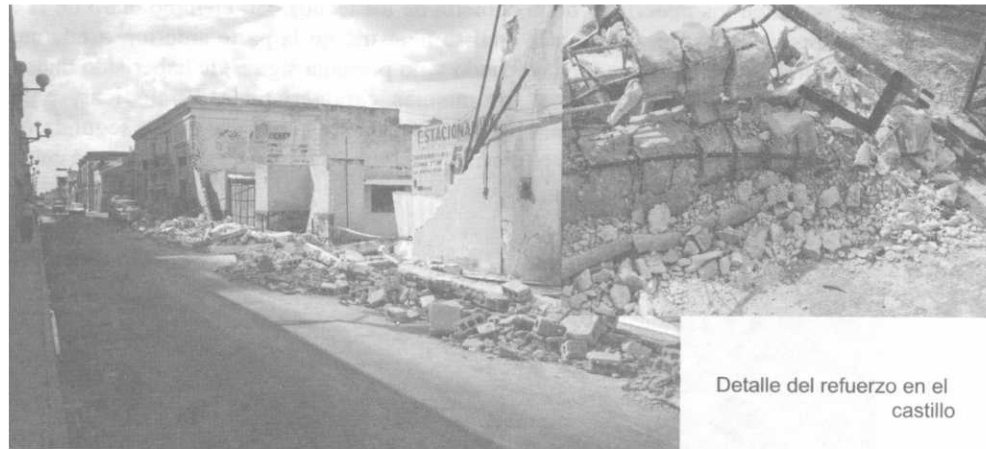
Para este tipo de bardas de colindancia, es el castillo el elemento que contribuye a resistir el momento de volteo provocado por las fuerzas laterales debidas a viento.

- a) Muro con falla fuera del plano. El muro tenía aproximadamente 3 m de altura, y los elementos confinantes eran de concreto reforzado con cuatro barras del no. 3. La separación de los castillos era del orden de 4 m. El muro se localizaba en el centro histórico de Mérida.

**Figura 4.12 Daños en muros de mampostería confinada empleados como bardas de colindancia**

Durante la incidencia del huracán Isidore no se reportaron fallas de los muros de viviendas, salvo aquellas que estaban constituidas por mampostería simple. Sin embargo, para los muros empleados en las bardas de colindancia, los cuales reportaron daños en un porcentaje superior al 70%, resultó notable la insuficiencia de la resistencia de los castillos, que son los elementos que deberán soportar el momento de volteo que le provocará el viento incidiendo en la dirección perpendicular a su plano. En el capítulo correspondiente a las conclusiones del trabajo y las recomendaciones finales del mismo, se presentan el conjunto de recomendaciones referentes a las características geométricas y de refuerzo que deberán guardar los castillos en un muro de barda, para reducir su vulnerabilidad ante el efecto del viento.

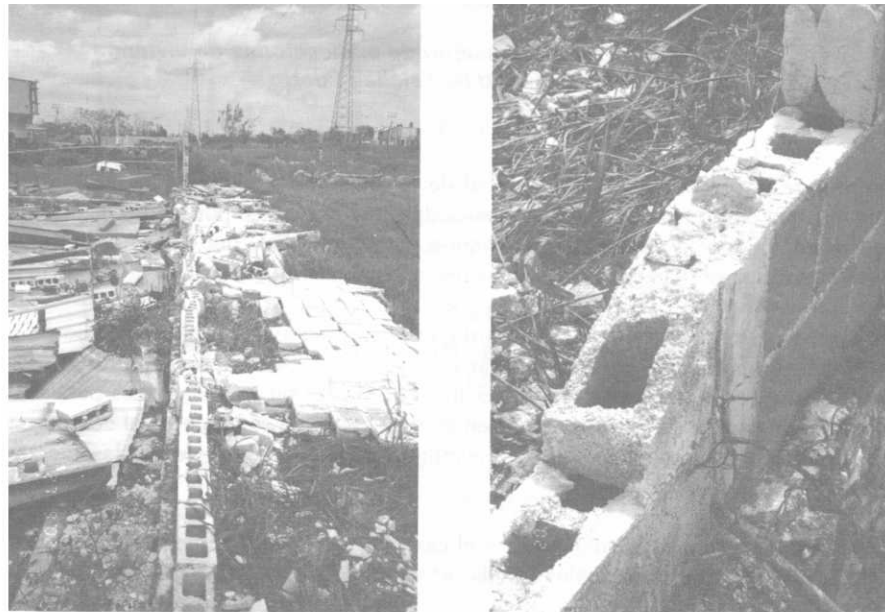
- b) Muro con falla fuera del plano. El muro tenía aproximadamente 1.8 m de altura, y los elementos confinantes tenían refuerzo prefabricado. La separación de los castillos era del orden de 3 m. El muro se localizaba en las oficinas regionales de la SCT.

Otro aspecto de importancia que repercute en un comportamiento inadecuado es el uso de elementos de refuerzo prefabricados para castillos y dadas (como se puede ver en la fig. 4.12). Estos refuerzos, generalmente a base de barras del no. 2.4 y 2.5 (con diámetros de 6.3 mm y 7.9 mm, respectivamente), resultan insuficientes para resistir la demanda de momento flexionante a la que se verían sometidos por la presión del viento, impactando perpendicularmente a su plano. Además, se pudo observar en la mayoría de las bardas con problemas de comportamiento, que la falla presentó un comportamiento frágil, conclusión a la que se llega de observar las barras de refuerzo en los castillos dañados, donde se aprecia el fracturamiento de la barra preferentemente en la sección crítica (en la base de la barda), pero sin indicios de alargamiento del acero.

Por las características de este tipo de refuerzo, que resulta en una cuantía de refuerzo en tensión muy baja, el comportamiento de los castillos debió ser dúctil; sin embargo, se puede pensar que las características de ductilidad del acero de refuerzo se reducen drásticamente en la región por la agresividad de los agentes intempéricos. Este aspecto se pudo comprobar en la mayoría de los elementos dañados, donde el proceso de corrosión en las varillas de refuerzo presentaba indicios de gran avance en el deterioro del acero de las varillas y en la reducción de la sección neta de las mismas.

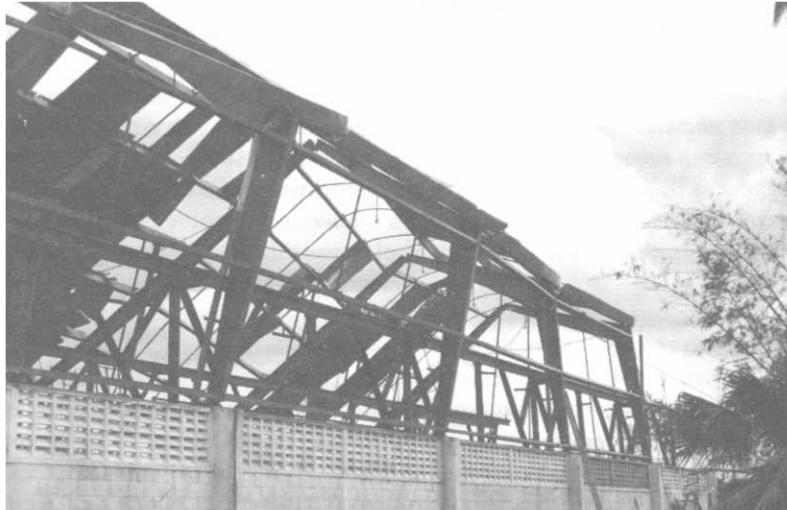
la carretera que une a Mérida con Puerto Progreso; la única estructura tipo bodega que presentó problemas de comportamiento estructural (de los marcos resistentes a momento) fue una donde se identificó un proceso de corrosión severa en la tornillería de unión de los elementos viga (fig. 4.13), en la vecindad de ésta existen otras naves que no presentaron problemas de comportamiento o de desprendimiento de láminas de cubierta.

**Figura 4.13** Comportamiento inadecuado de una estructura tipo nave industrial por corrosión debido a intemperismo de los tornillos de unión en las vigas de los marcos
