**HOSPITAL DR. JOSE MARIA VELASCO IBARRA DE LA CIUDAD DE TENA,
PROVINCIA DEL NAPO - ECUADOR.**

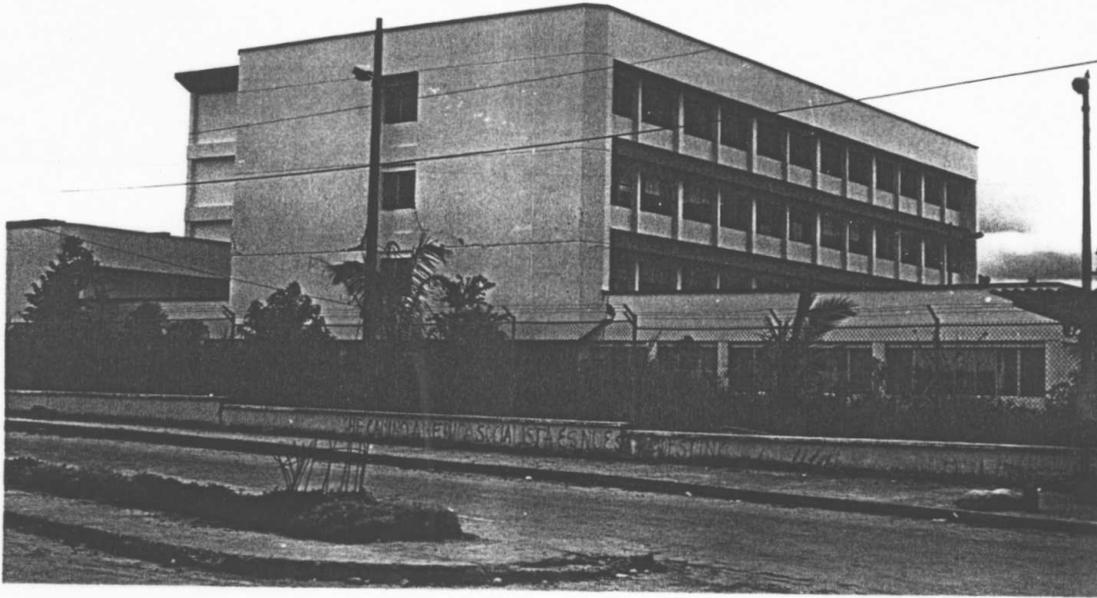
FOTO 1: FACHADA NOR - ESTE DEL HOSPITAL, A LA DERECHA EL BLOQUE DE CONSULTA EXTERNA ADOSADO AL PRINCIPAL EN "T".

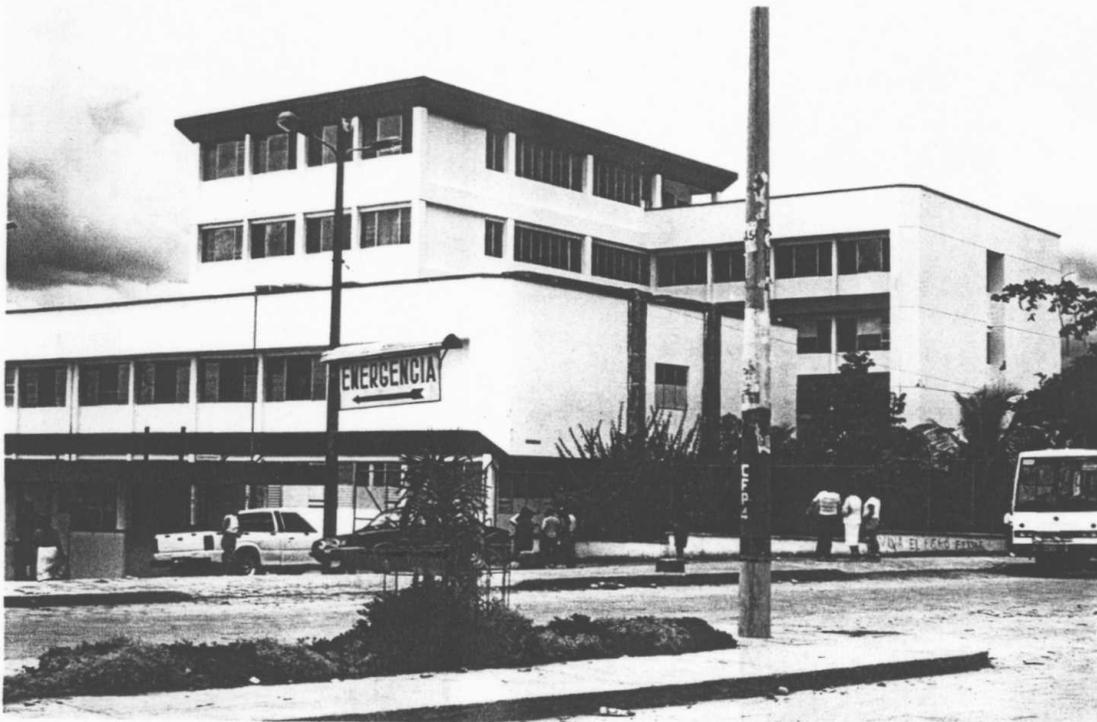
FOTO 2: FACHADA SUR-ESTE, EN PRIMER PLANO EL BLOQUE EN "L" DE 2 PISOS Y ATRAS EL BLOQUE PRINCIPAL EN "T" DE 5 PISOS.

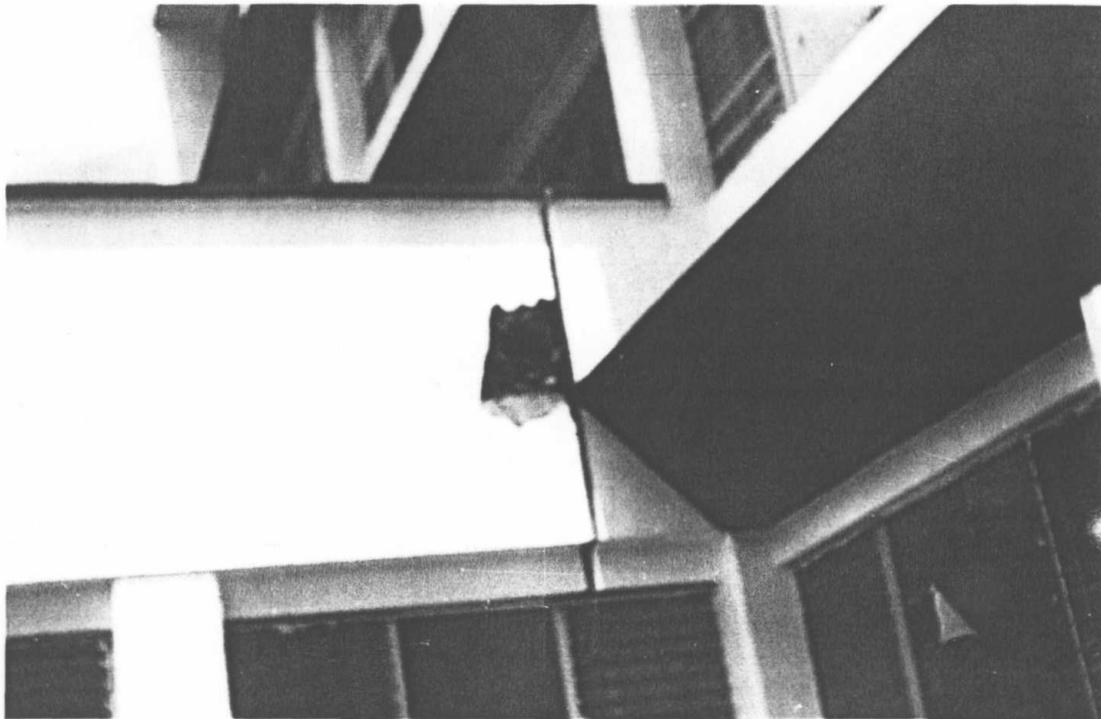
FOTO 3: FACHADA NORTE, ZONA DE IMPACTO ENTRE BLOQUE DE CONSULTA EXTERNA Y EL BLOQUE PRINCIPAL EN "T".

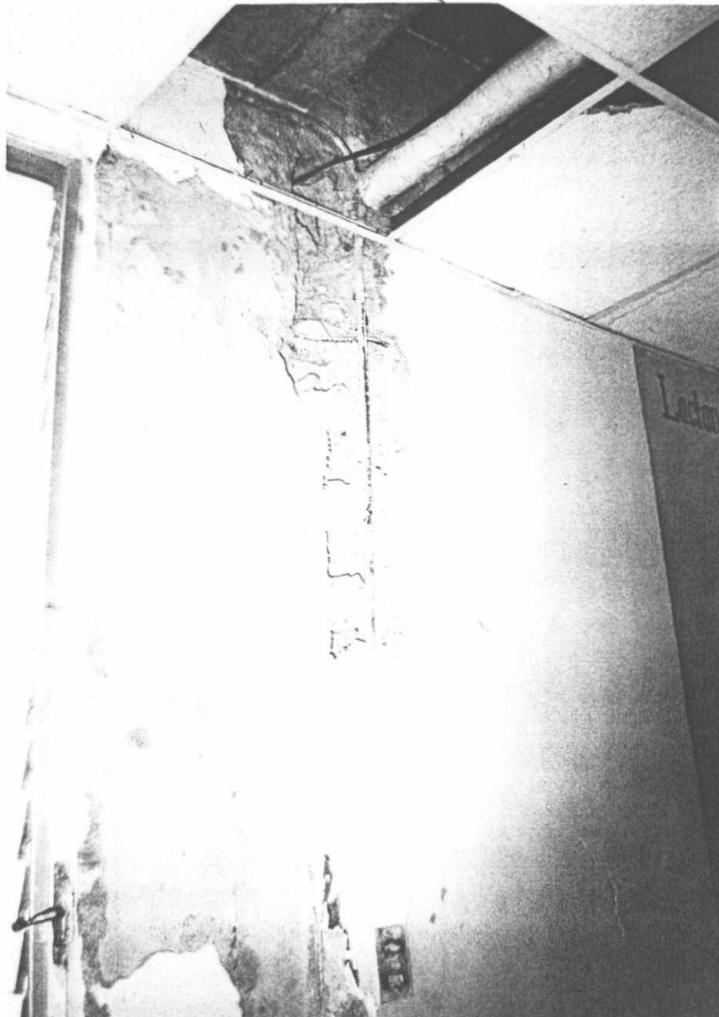
FOTO 4: PARED EN LA JUNTA SISMICA ENTRE BLOQUE DE CONSULTA EXTERNA Y BLOQUE PRINCIPAL QUE DEBE DEMOLERSE..

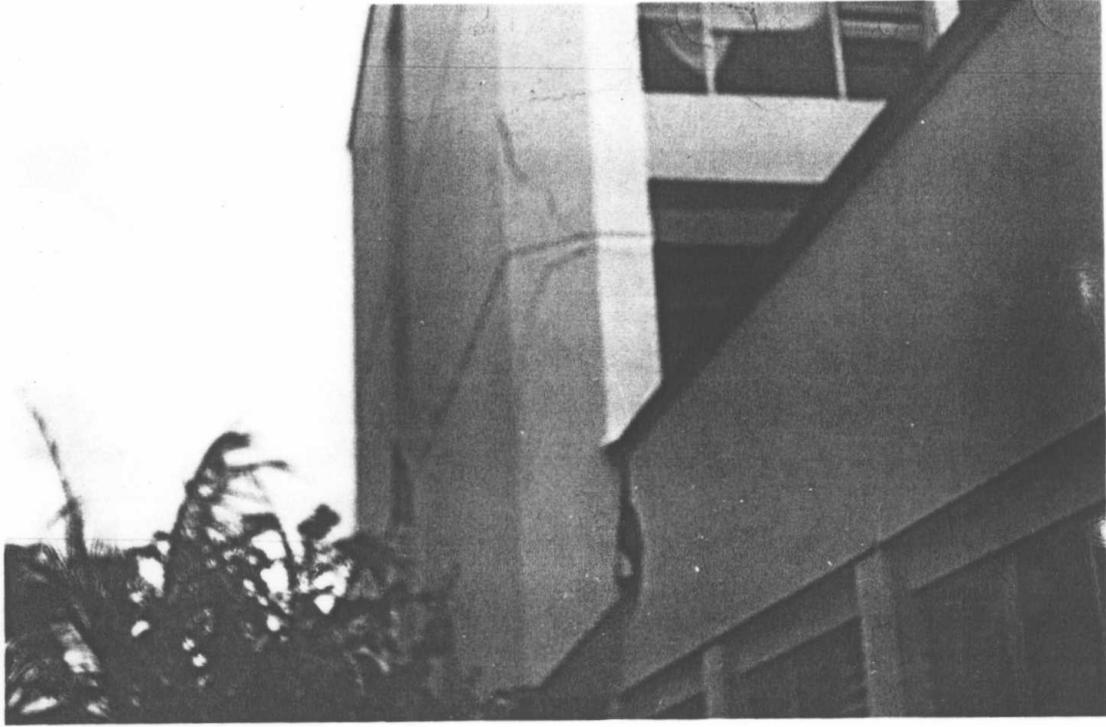
FOTO 5: FACHADA ESTE, ZONA DE IMPACTO ENTRE BLOQUE DE CONSULTA EXTERNA Y EL BLOQUE PRINCIPAL EN "T".

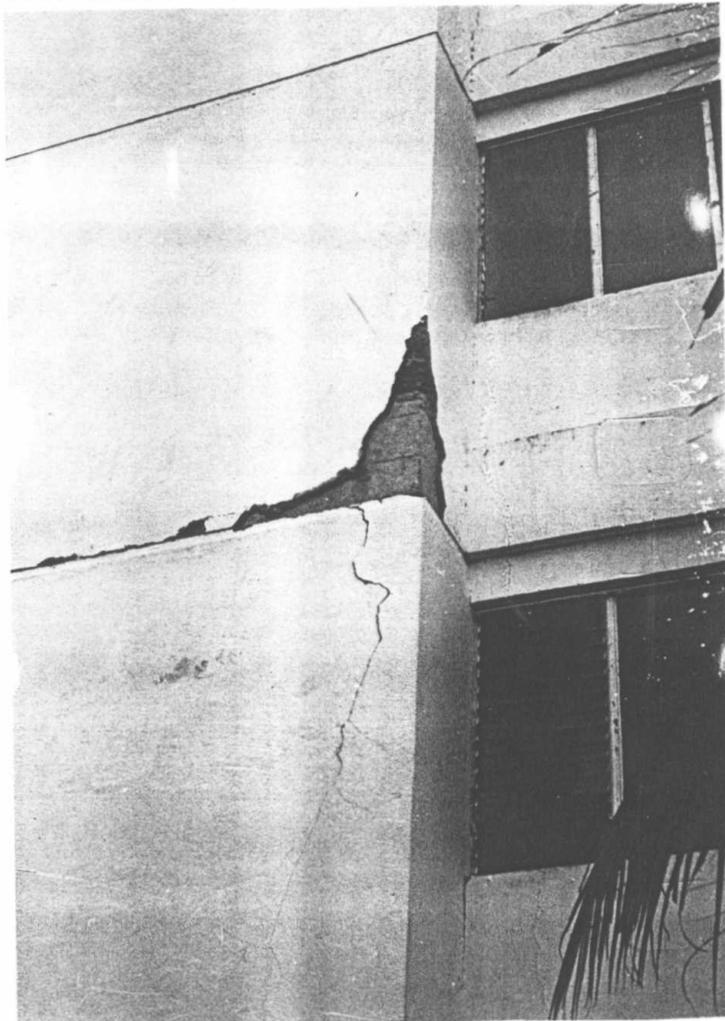
FOTO 6: FACHADA ESTE, ZONA DE GINECOLOGIA, NOTESE DESPLOME DE MAMPOSTERIA SOBRE LOSA EN VOLADO.

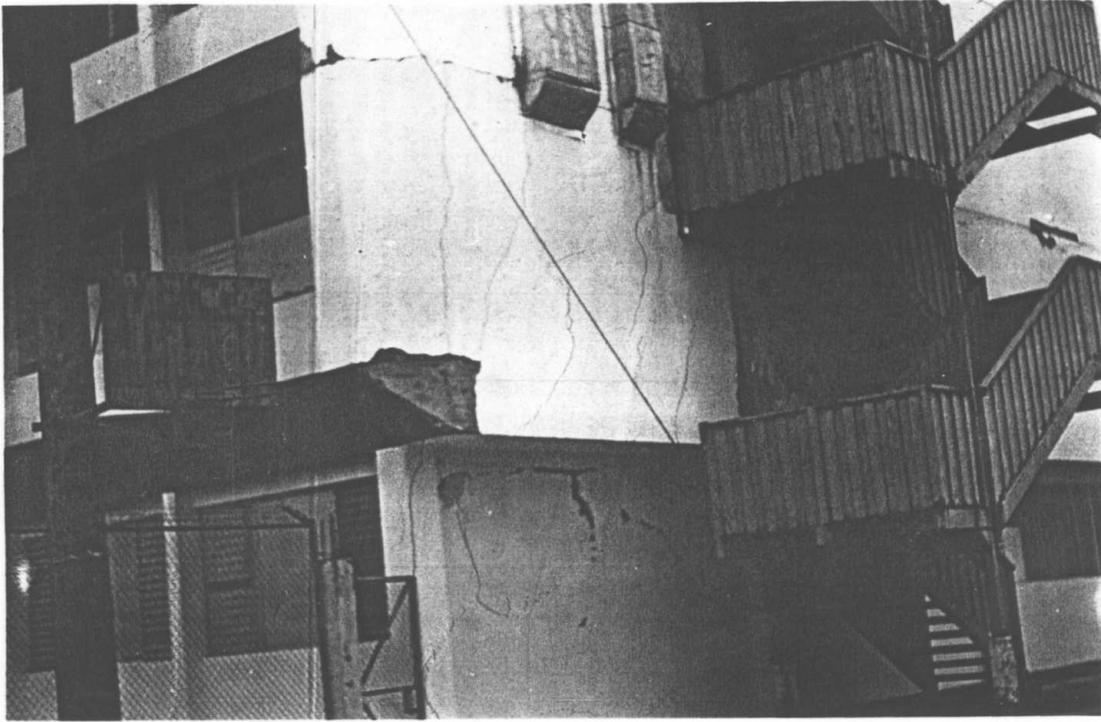
FOTO 7: FACHADA OESTE, NOTESE DESPLOME, AGRIETAMIENTOS Y HUMEDAD EN PAREDES DE FACHADA.

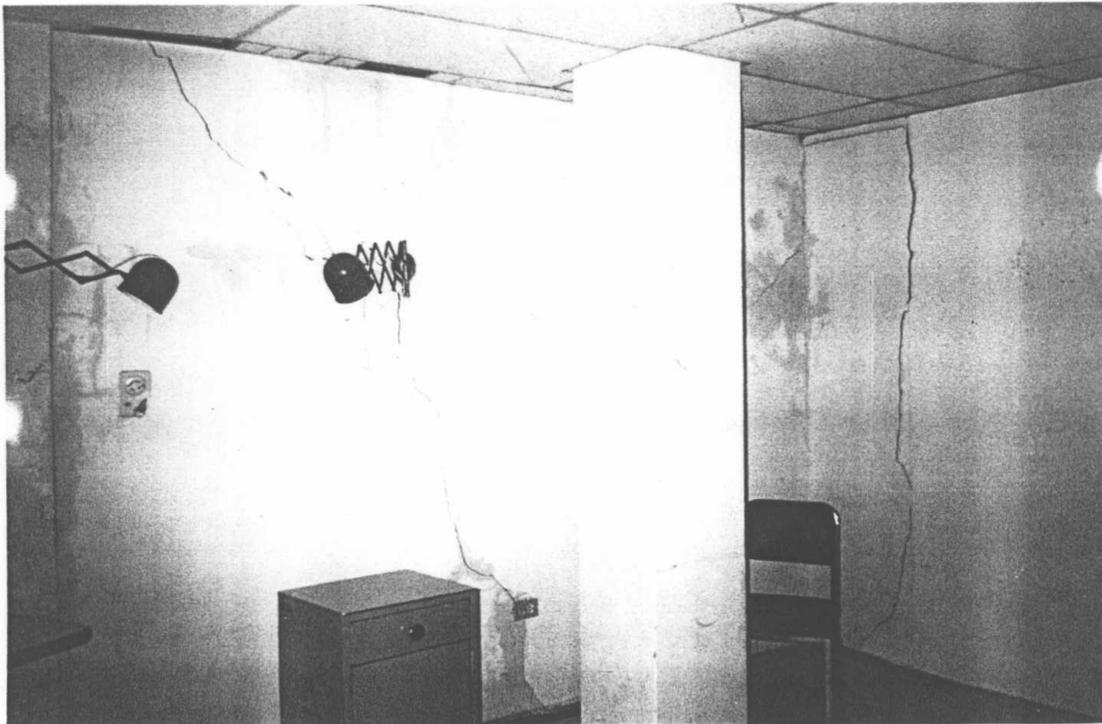
FOTO 8: HOSPITALIZACION, FACHADA OESTE, NOTESE FALTA DE AMARRE DE LA PARED EN VOLADO DE FACHADA CONTRA LA COLUMNA..

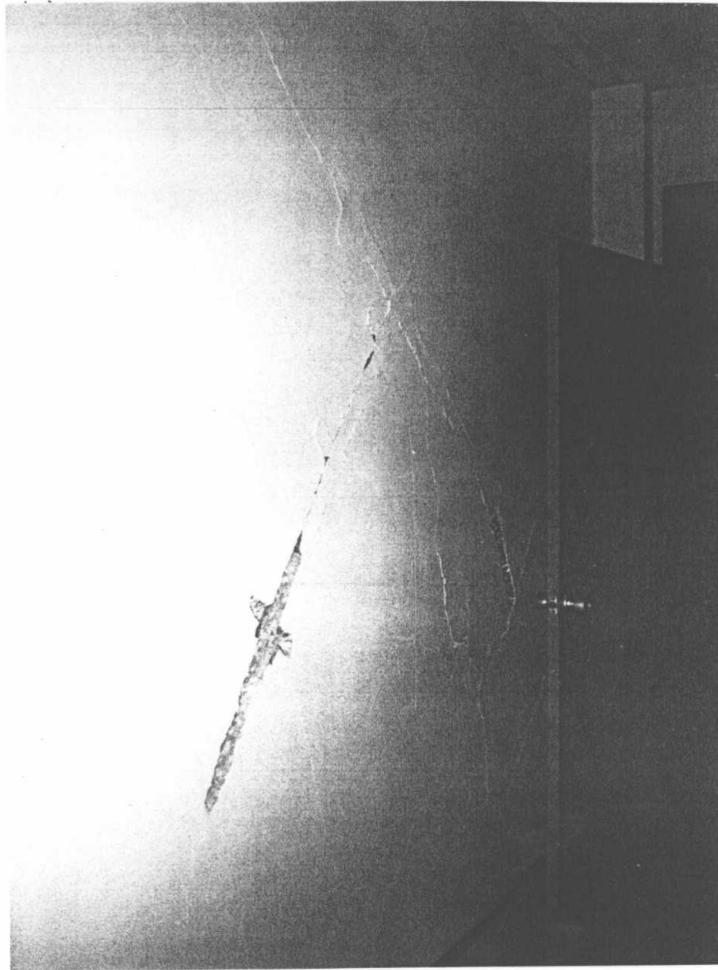
FOTO 9: PLANTA BAJA, AREA DE ARCHIVO, FALLA DE PARED EN FORMA DE CRUZ POR FUERZAS SISMICAS REVERSIBLES DE CORTE.

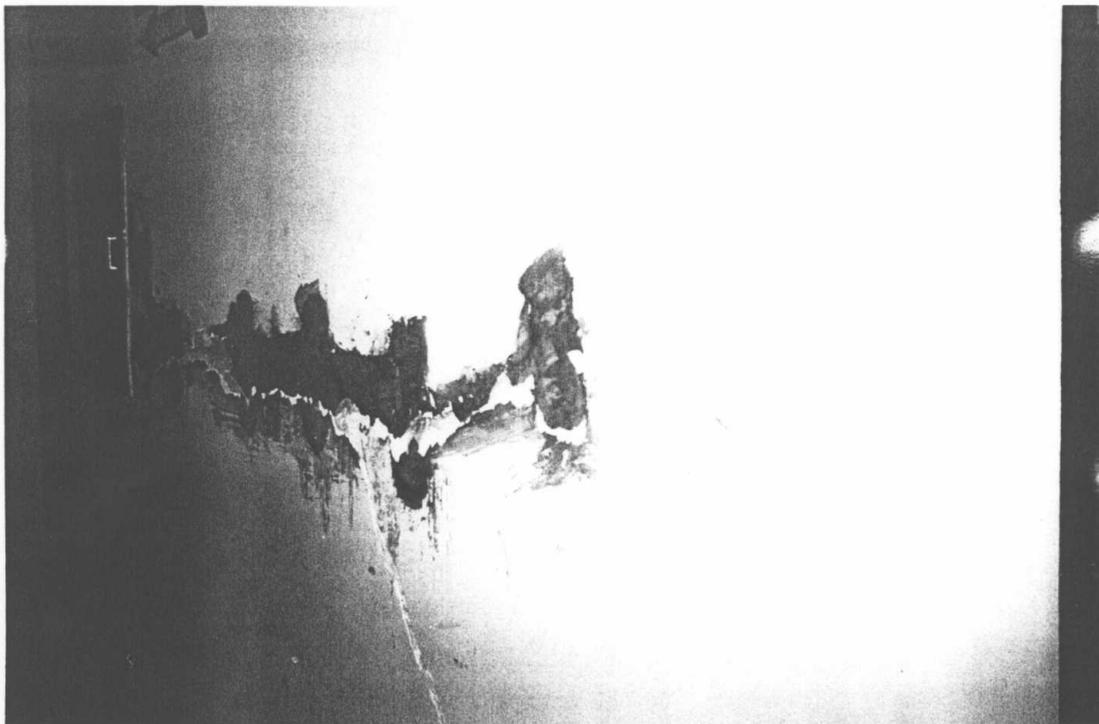
FOTO 10: PLANTA BAJA, AREA DE LABORATORIOS, FALLA DE MAMPOSTERIA COMBINADA POR CORTE Y FLEXION, NOTESE PANDEO LATERAL Y GRAN ESBELTEZ DE LA PARED.
