HOSPITAL DE TENA DR. JOSE MARIA VELASCO IBARRA

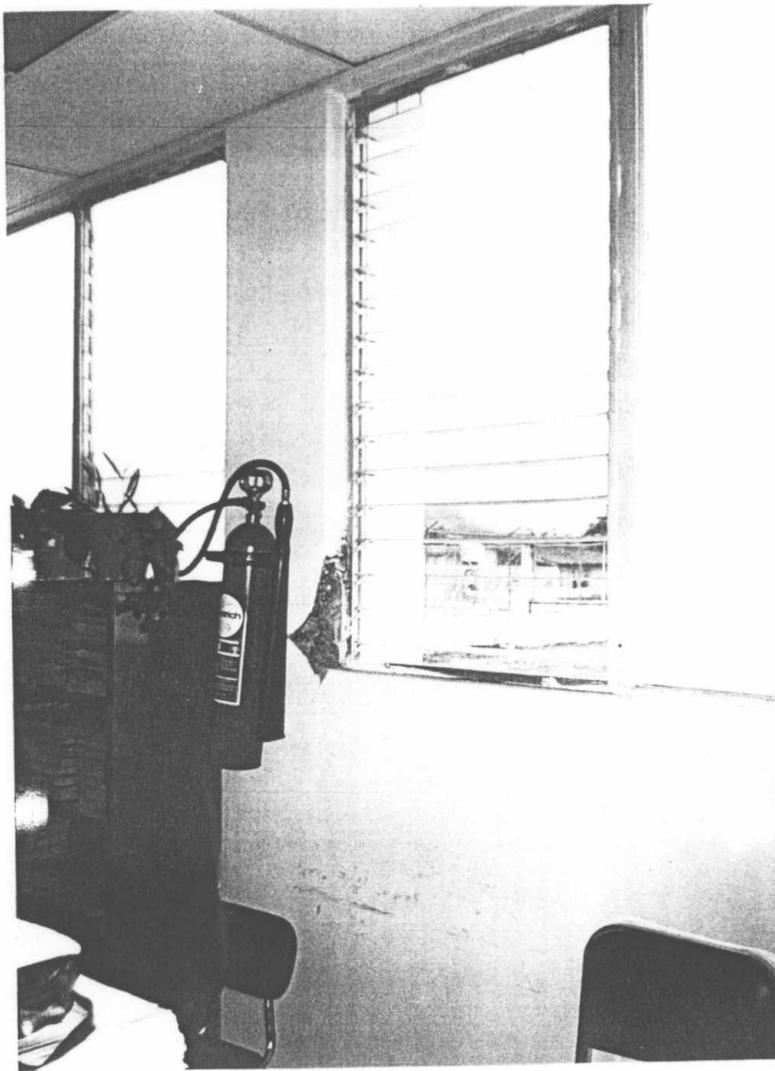
FOTO 11: PLANTA BAJA, AREA DE ARCHIVO, PORTICO "T" DE FACHADA NORTE. PORTICO DEBIL CON EFECTO DE COLUMNA CORTA

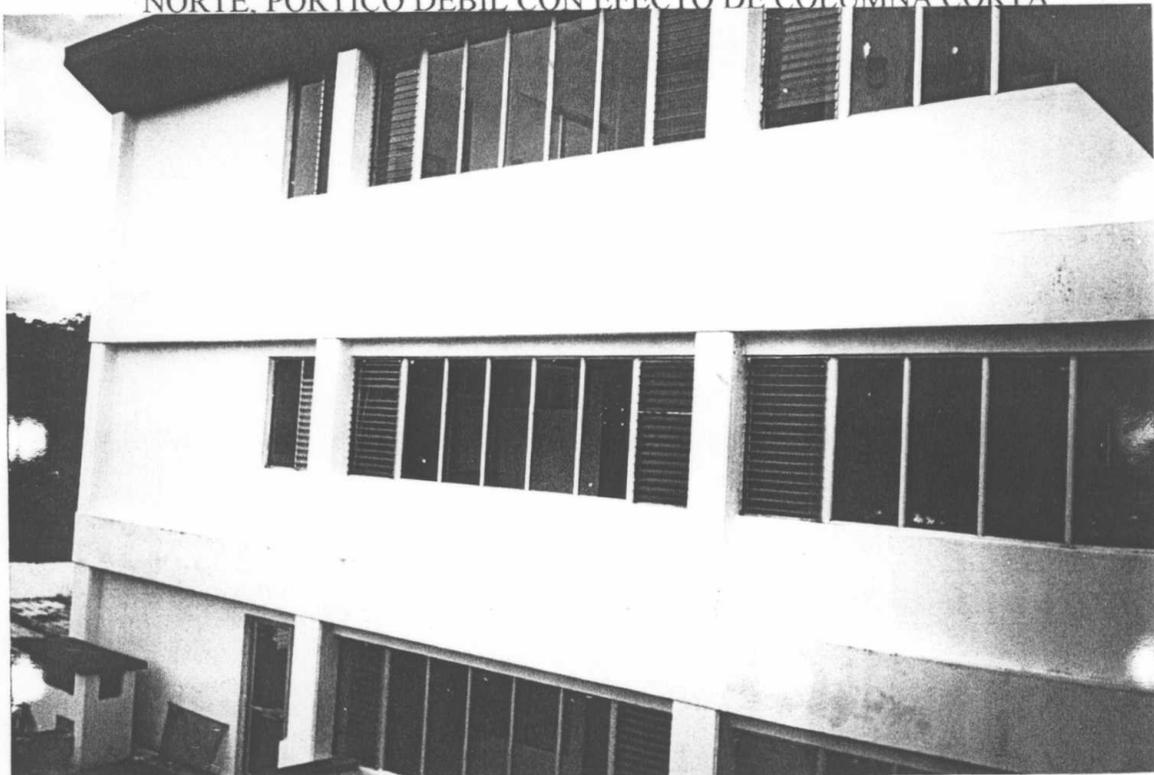
FOTO 12: PORTICO DE EJE "F", PORTICO DEBIL CON EFECTO DE COLUMNA CORTA..

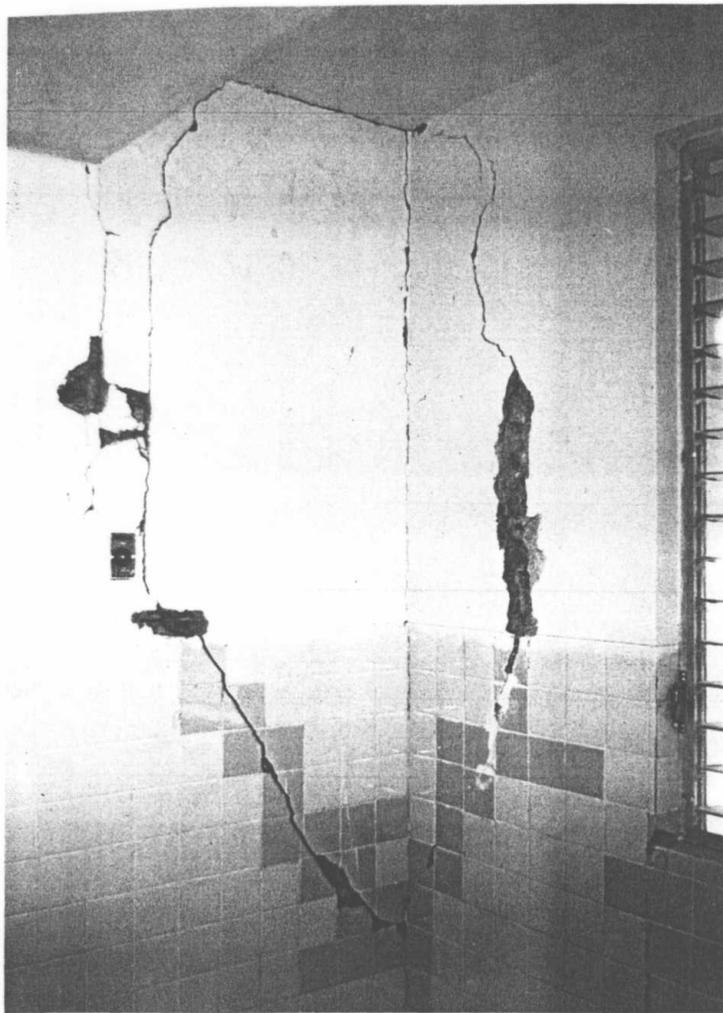
FOTO 13: PRIMER PISO, AREA DE NEONATOLOGIA, PARED DE FACHADA OESTE, ZONA DE MAYOR INTENSIDAD DE DAÑOS.

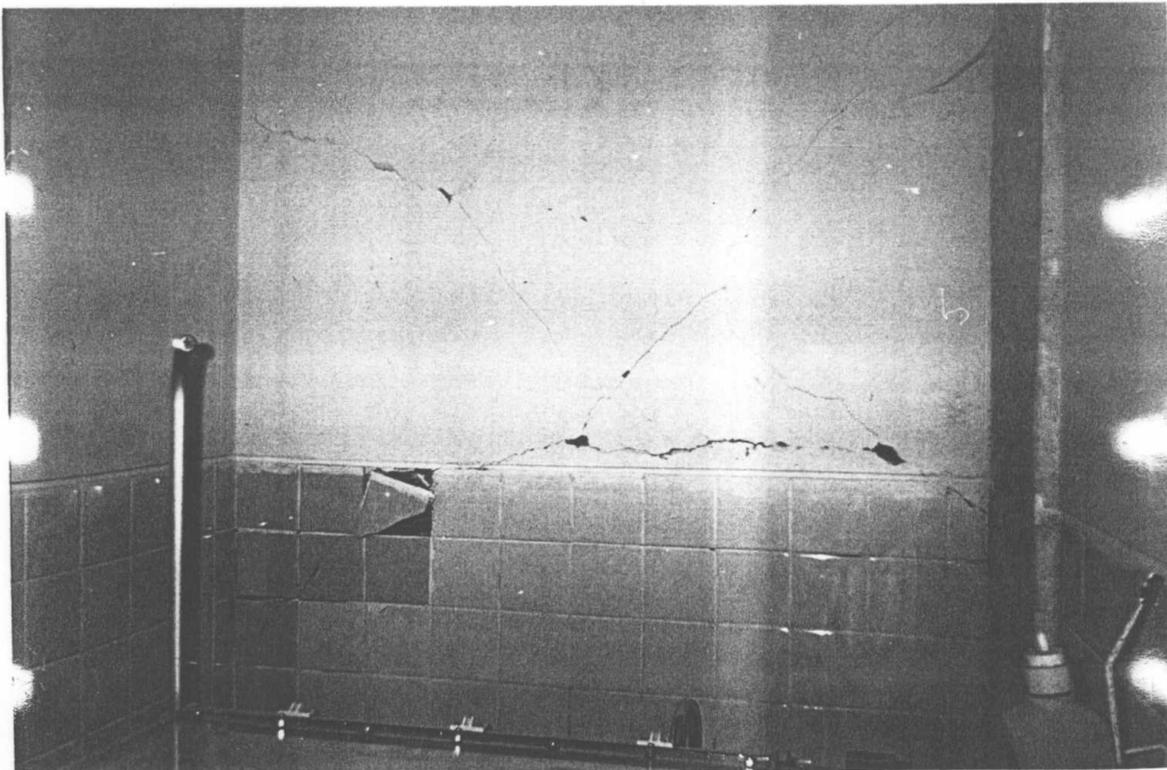
FOTO 14: AREA DE NEONATOLOGIA, FALLA DE LA MAMPOSTERIA EN FORMA DE CRUZ POR FUERZAS SISMICAS DE CORTE..

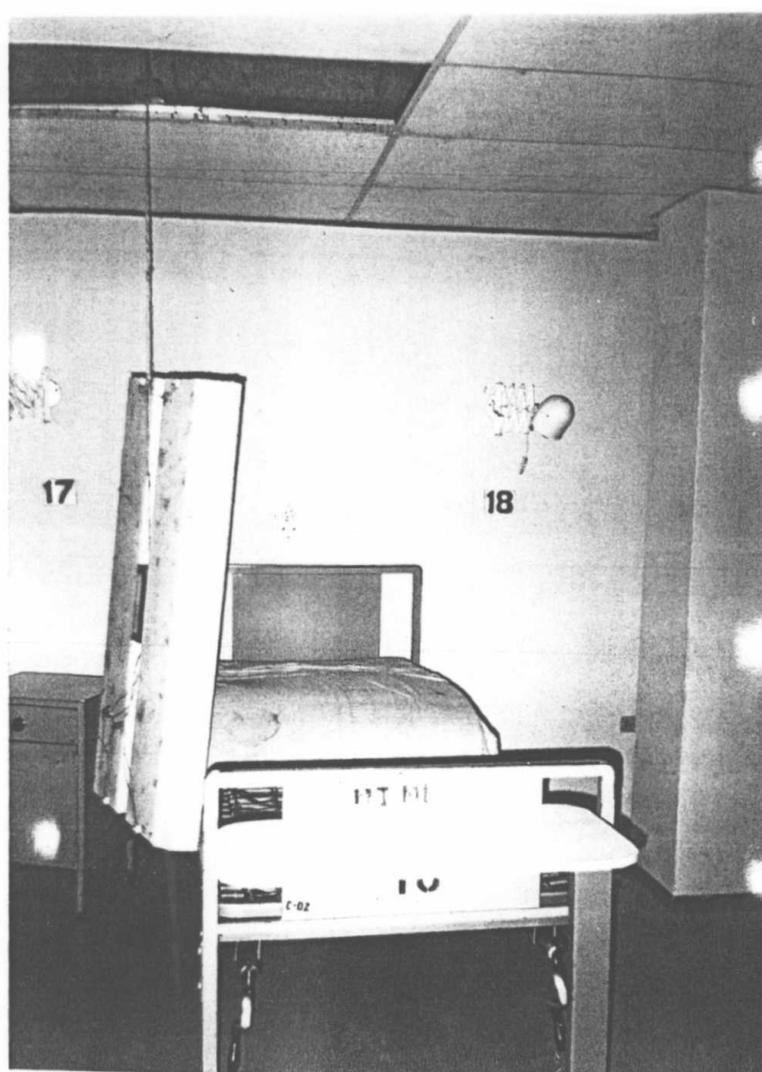
FOTO 15: HOSPITALIZACION TERCER PISO, CAIDA DE LUMINARIAS MAL SUSPENDIDAS.

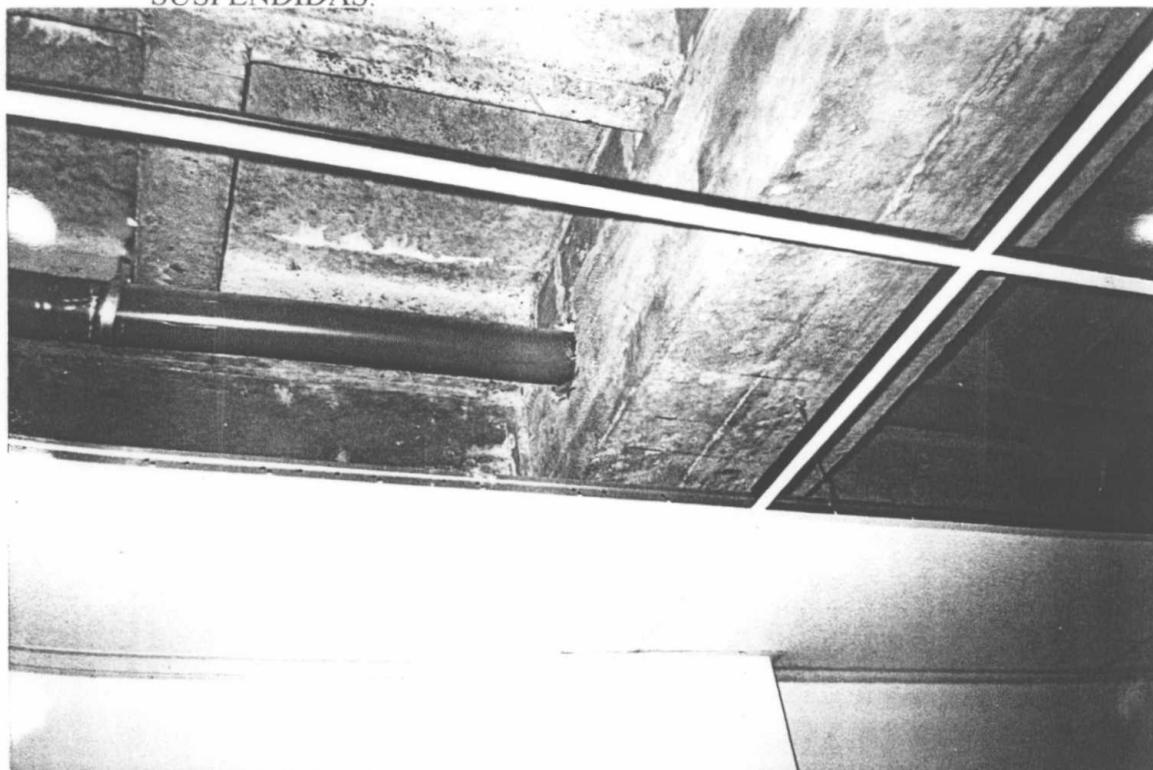
FOTO 16: CUARTO PISO, CAIDA MASIVA DE TUMBADOS, POR MALA SUSPENSION. NOTESE TAMBIEN EL INCORRECTO PASO DE TUBERIAS JUNTO A LAS CONECCIONES VIGA-COLUMNNA.

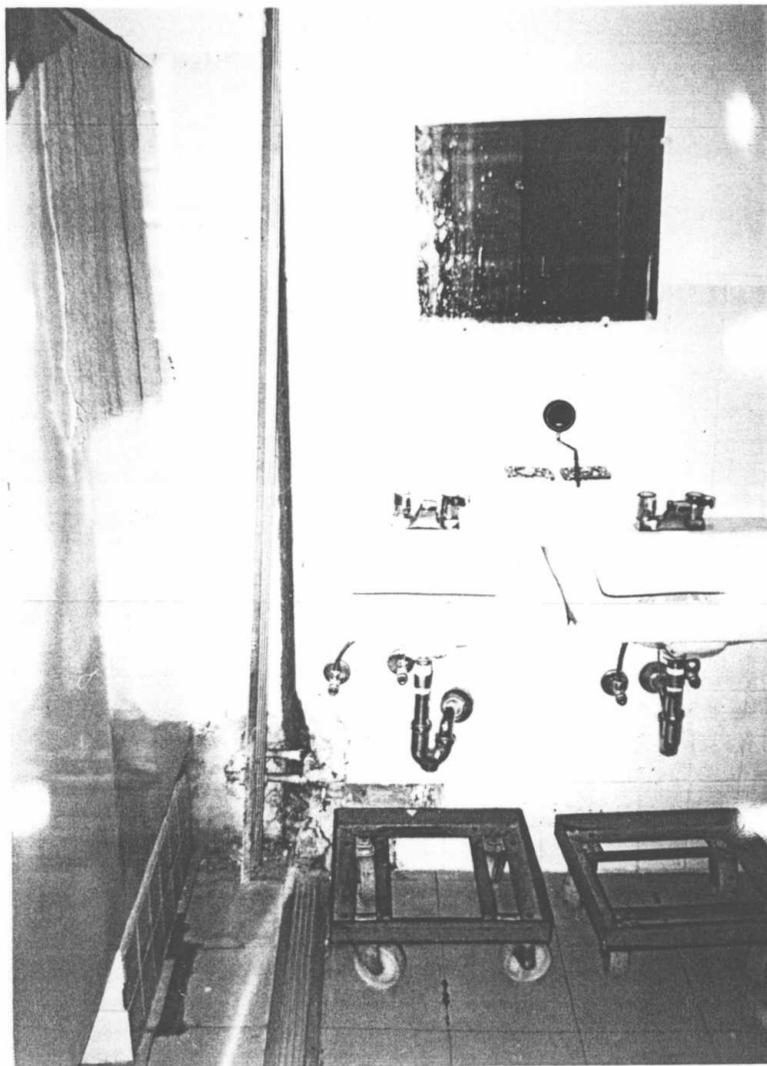
FOTO 17: SEGUNDO PISO: AREA DE ESTERILIZACION, EN ZONA DE JUNTAS SISMICAS DAÑOS EN TUBERIAS SIN UNIONES FLEXIBLES.

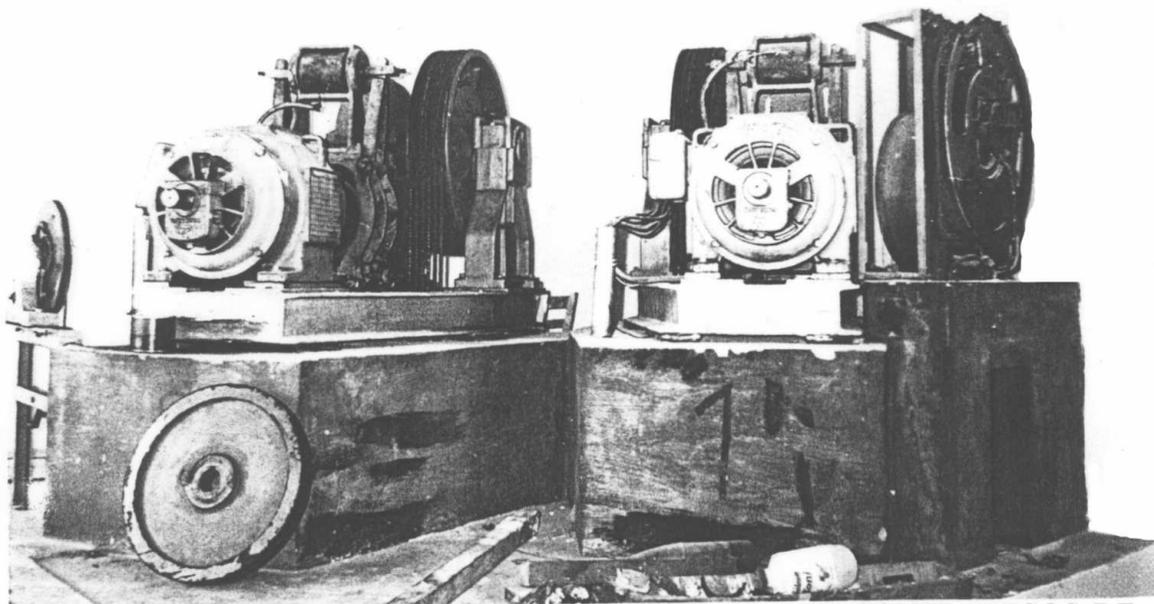
FOTO 18: CUARTO PISO, DESLIZAMIENTO Y CAIDA DE CONTRAPESOS DE ASCENSORES.
