**ORGANIZACION PANAMERICANA DE LA SALUD**

**ESTUDIO DE VULNERABILIDAD DEL HOSPITAL  
"DR. ADOLFO PRINCE LARA"  
PUERTO CABELLO, EDO. CARABOBO**

**CARACAS, OCTUBRE DE 1993**

ESTUDIO DE LA VULNERABILIDAD DEL HOSPITAL ADOLFO PRINCE LARA  
DE PUERTO CABELLO, EDO. CARABOBO

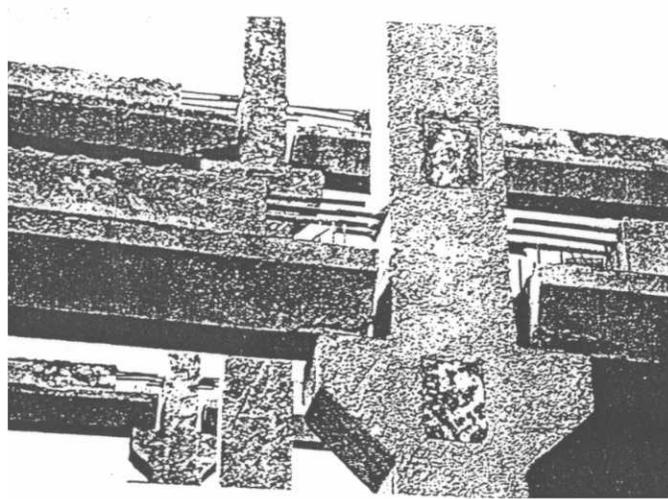
FIGURA 4 DAÑOS DE ELEMENTOS PREFABRICADOS DURANTE EL TERREMOTO DE ARMENIA DE 1988.

Debido a este tipo particular de apoyo (tipo palafito), las columnas trabajan como columnas cortas y por tanto son más vulnerables ante la acción sísmica. Adicionalmente la unión de las vigas con la columna no es rígida y los salientes donde se apoyan las vigas son muy cortos (varían entre 10 y 15 cm), lo cual hace la unión inadecuada para soportar la acción sísmica (Foto 7). Este tipo de unión ha

tenido un mal comportamiento durante sismos pasados como se puede observar en la Figura 4.

Fig 400 The interconnection of beams with columns as shown here, with a very short overlap of reinforcements, must be considered absolutely inadequate. The picture was taken after the devastating earthquake (M 6.8) which affected the region of Leninakan and Spitak in Armenia in 1988. Interconnecting the protruding studs by welding does not improve matters much because the steel is heated during welding, which can halve its strength, and because welding leaves notches which reduce strength further
