ESTUDIO SOBRE EL RIO BARBILLA EN LA SECCION DE DAVAO

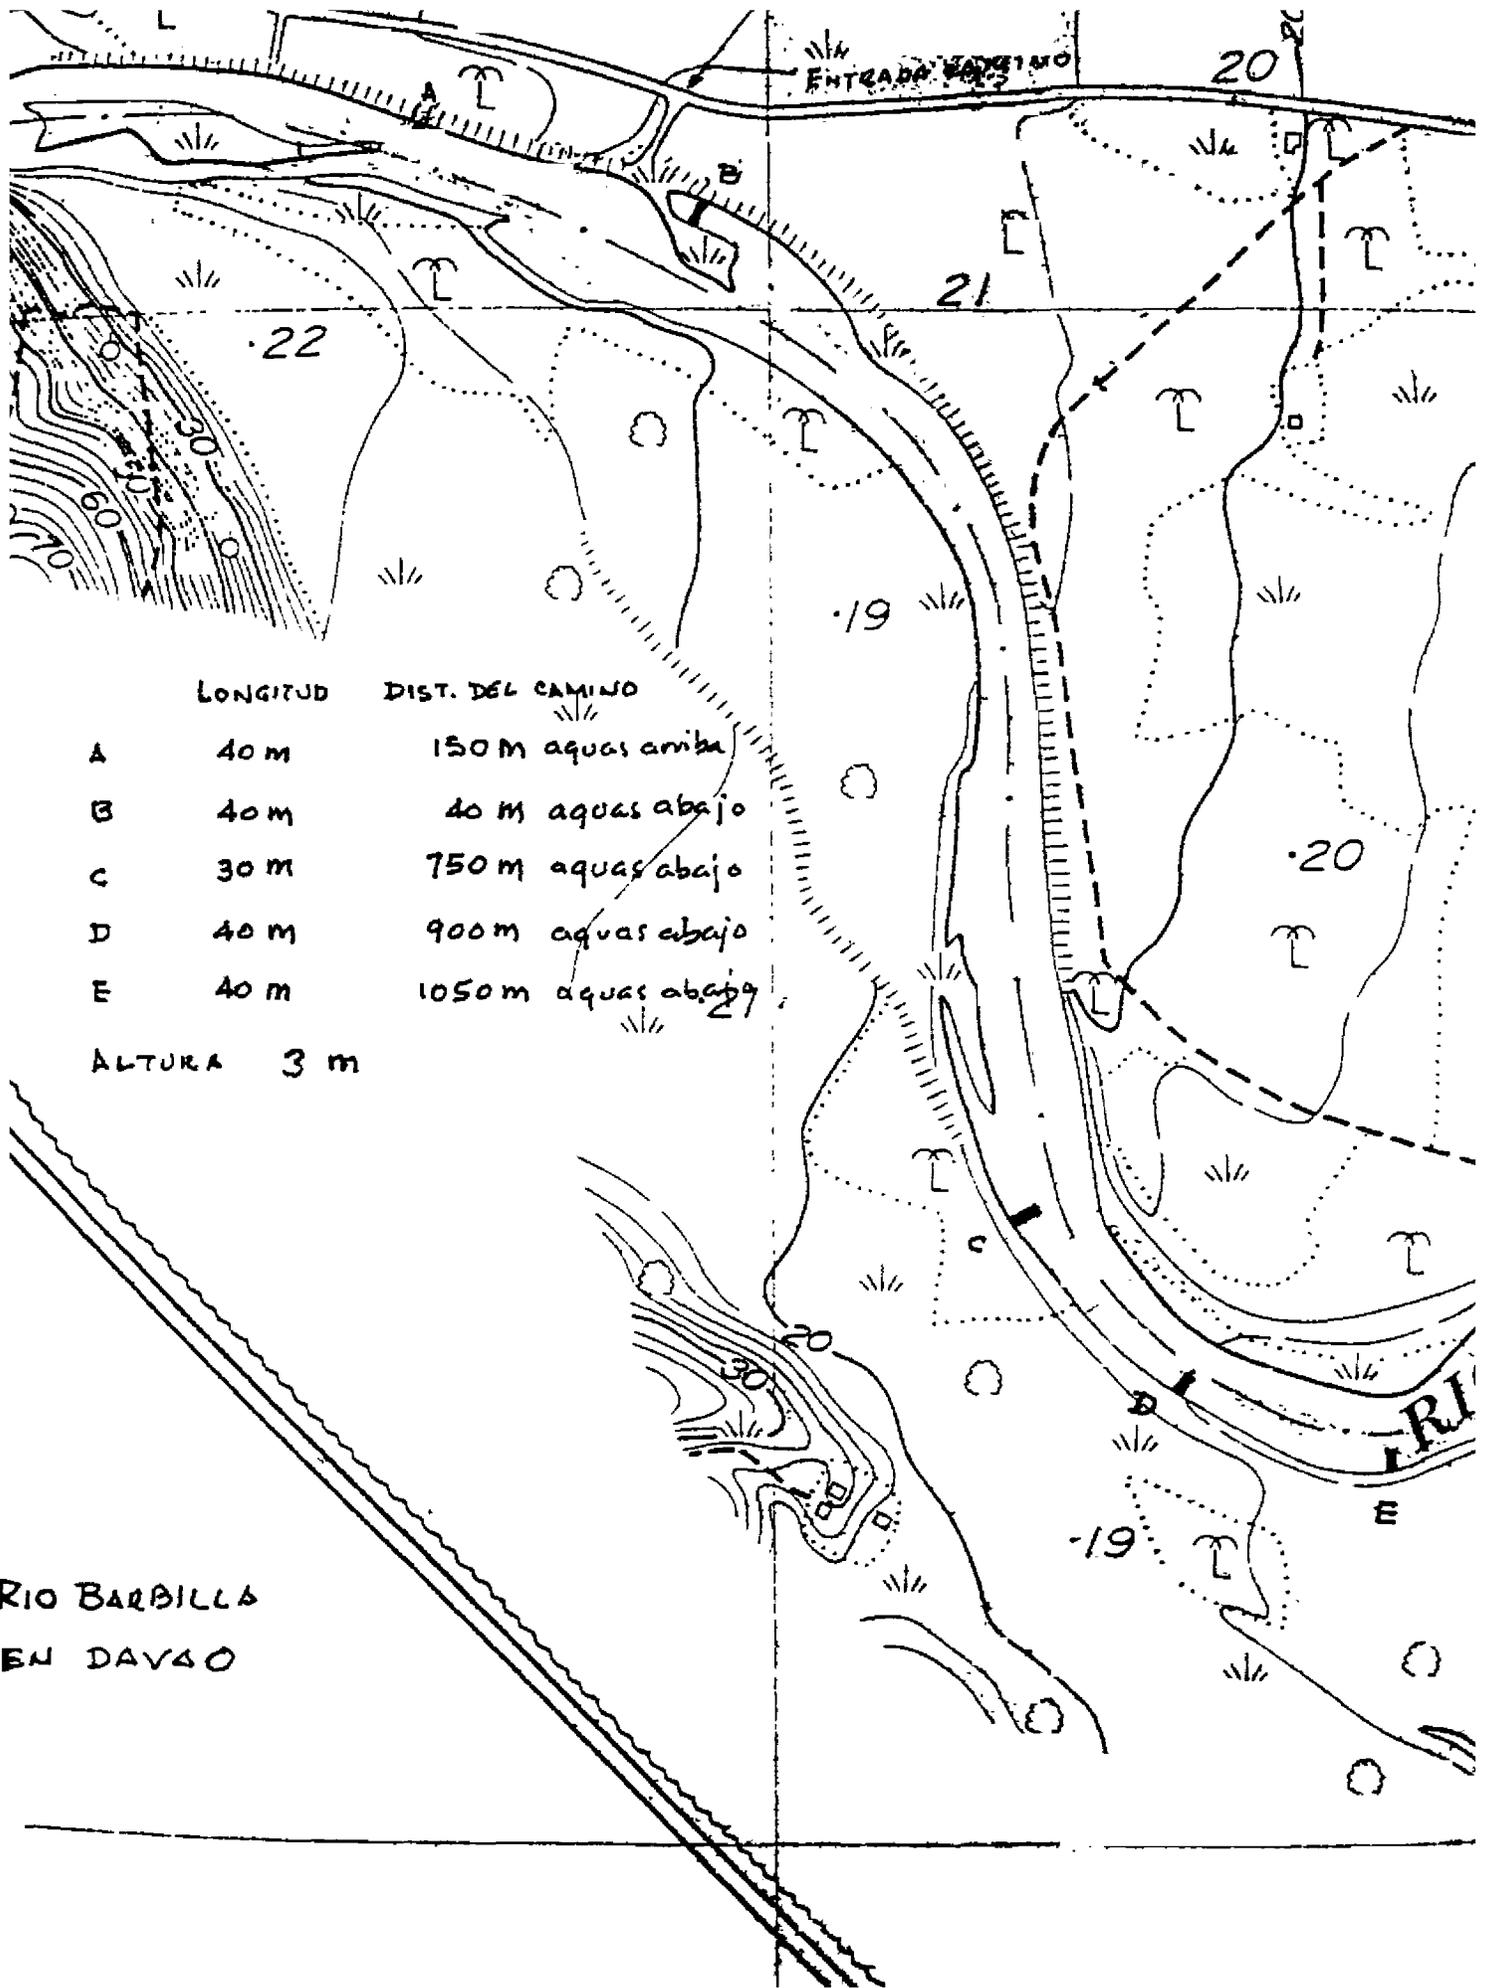
En las fotografías adjuntas se puede ver la altura del río y la planicie donde se ha realizado la extracción.

Se debe limitar la extracción de agregados, para que el río vuelva a su equilibrio, buscando que el desvío de las corrientes tome el cauce viejo por la margen derecha.

El estado actual del río Barbilla requiere que se planifique la extracción de material, buscando la sección del río donde no afecte las poblaciones aledañas, cuando hay avenidas críticas.

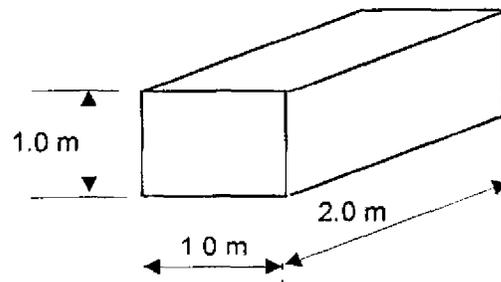
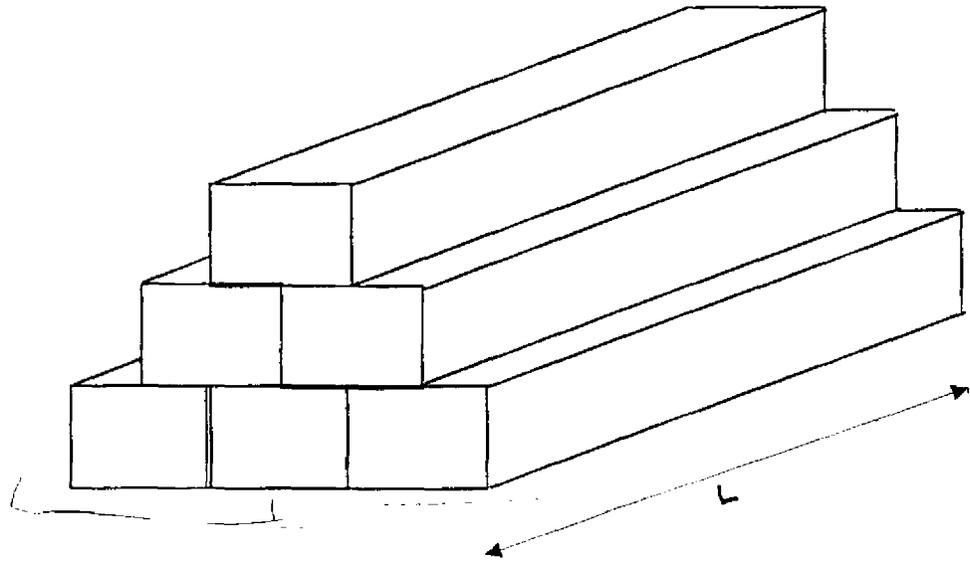
GAYIONES

Se presentan tres tipos de espigones a escoger de acuerdo al material que se encuentra en el sitio.
