# ESTUDIO DEL PUENTE SOBRE EL RIO TORTUGUERO

## **5. ESTADO DEL PUENTE**

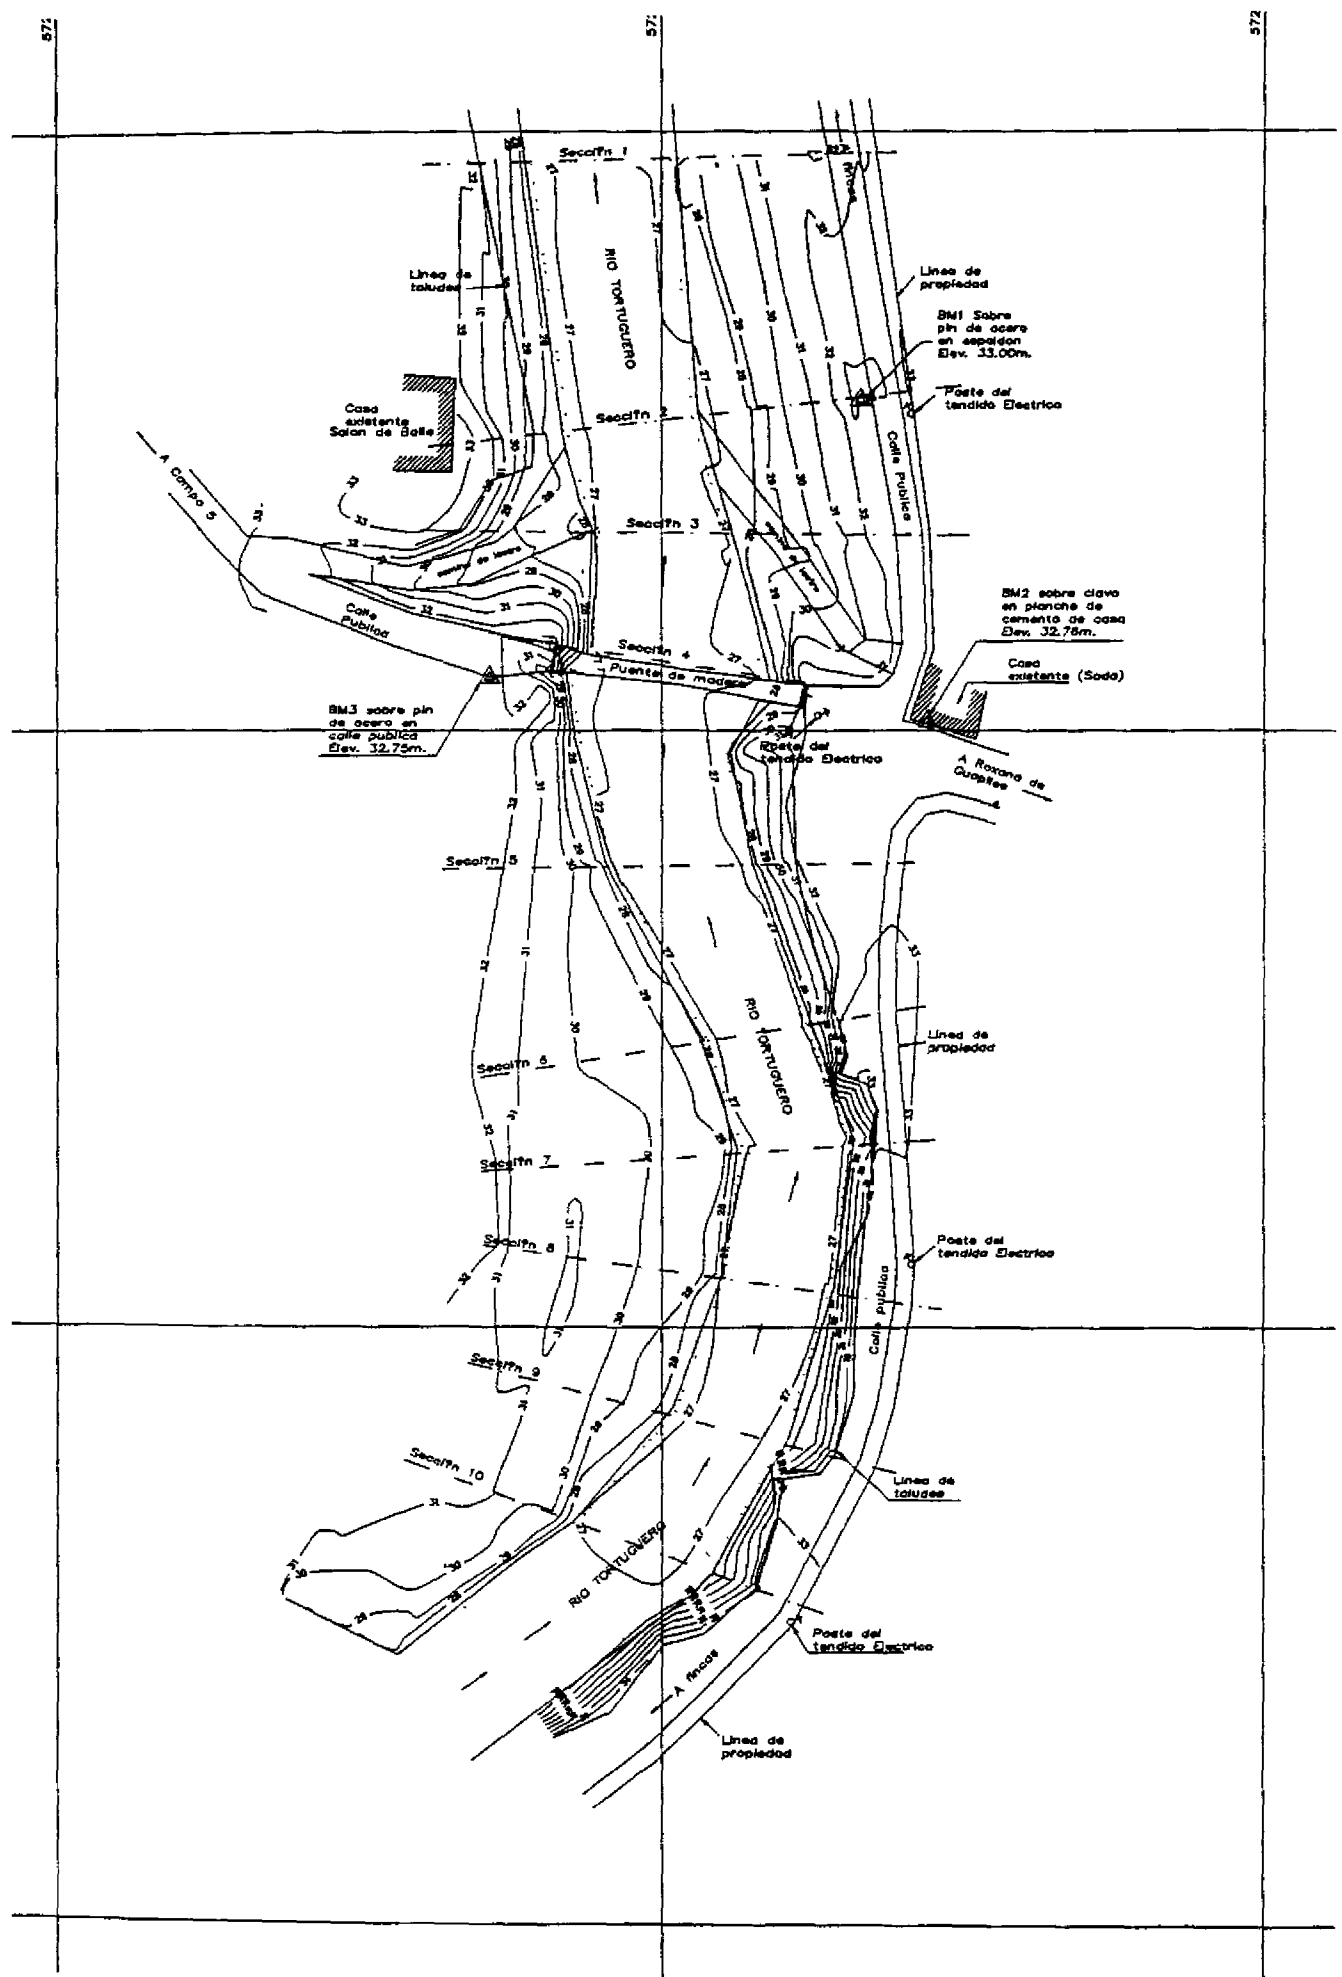
PLANTA DE CURVAS DE NIVEL Y DETALLES EN SITIO DE PUENTE

El río hace una curva aguas arriba que ha provocado gran socavación, poniendo en peligro el camino que corre paralelamente al río.

Se recomienda como acción inmediata construir cinco espigones, separados 35 m entre sí, instalando el primero 95 metros aguas arriba del puente, cada espigon tendrá una longitud como se muestra en el plano topográfico , “planta de curvas de nivel y detalles en sitio de puente” y de 2 metros de altura, para estabilizar la margen derecha del río, evitando la socavación y a la vez protegiendo el camino.
