### 8.3. EVALUACIÓN DE DAÑOS EN EL ESTADO VARGAS

#### 8.3.1.- Sector Viviendas

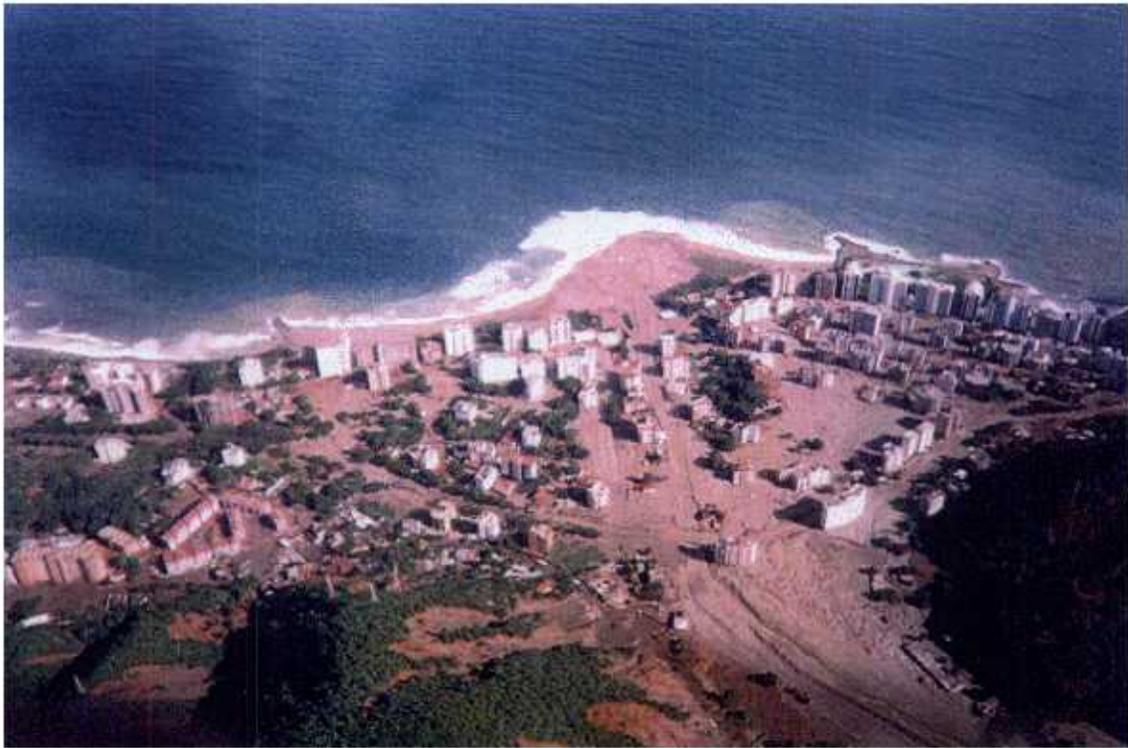
**FOTO 8.6 DAÑOS DE TABIQUERÍA EN EDIFICIOS MULTIFAMILIARES EN CARABALLEDA**

Los edificios multifamiliares ubicados a lo largo de la costa del Litoral Central tuvieron un buen desempeño frente a la avalancha del pasado mes de Diciembre, a pesar de estar ubicados varios de ellos en márgenes de quebradas y en algunos casos en el propio lecho de éstas (Foto 8.6). Los daños reportados en tipo de edificaciones edificios fueron menores y consistieron básicamente del desplome de paredes en los 2 primeros niveles e inundación de sótano y 1er. nivel con lodo (Foto 8.7).

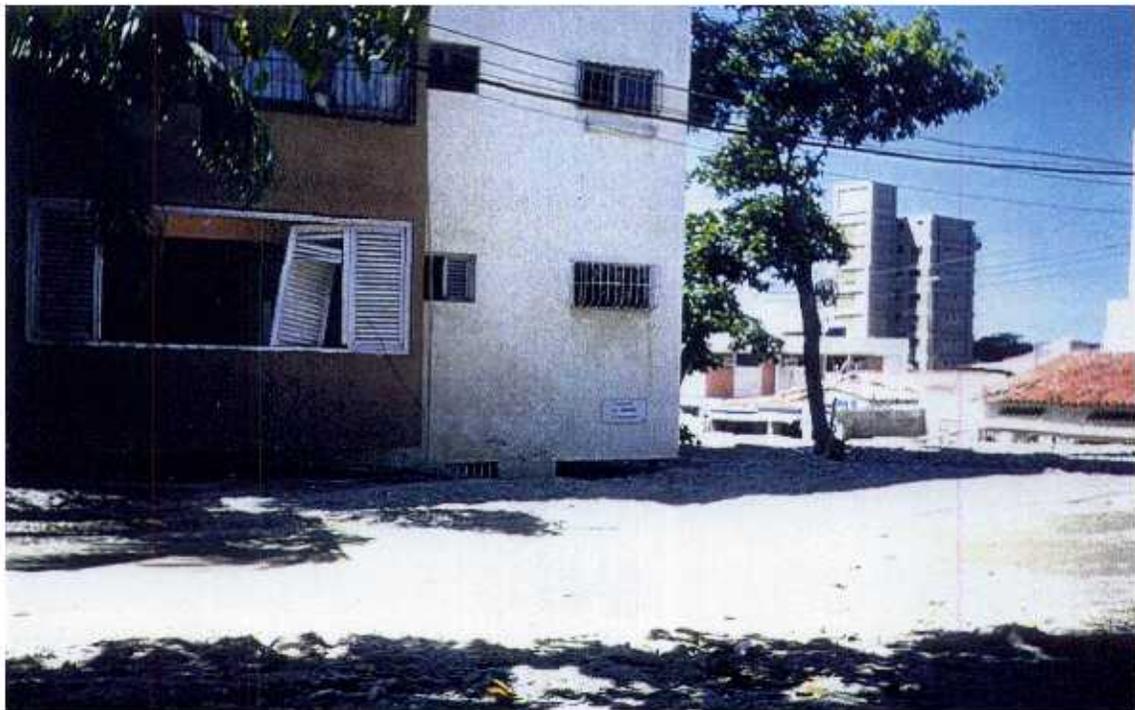
**FOTO 8.7 VISTA GENERAL DE CALLE DE MACUTO, DONDE SE OBSERVA LA PLANTA DE UN EDIFICIO LLENA DE LODO Y VIVIENDAS UNIFAMILIARES CASI TAPIADAS**

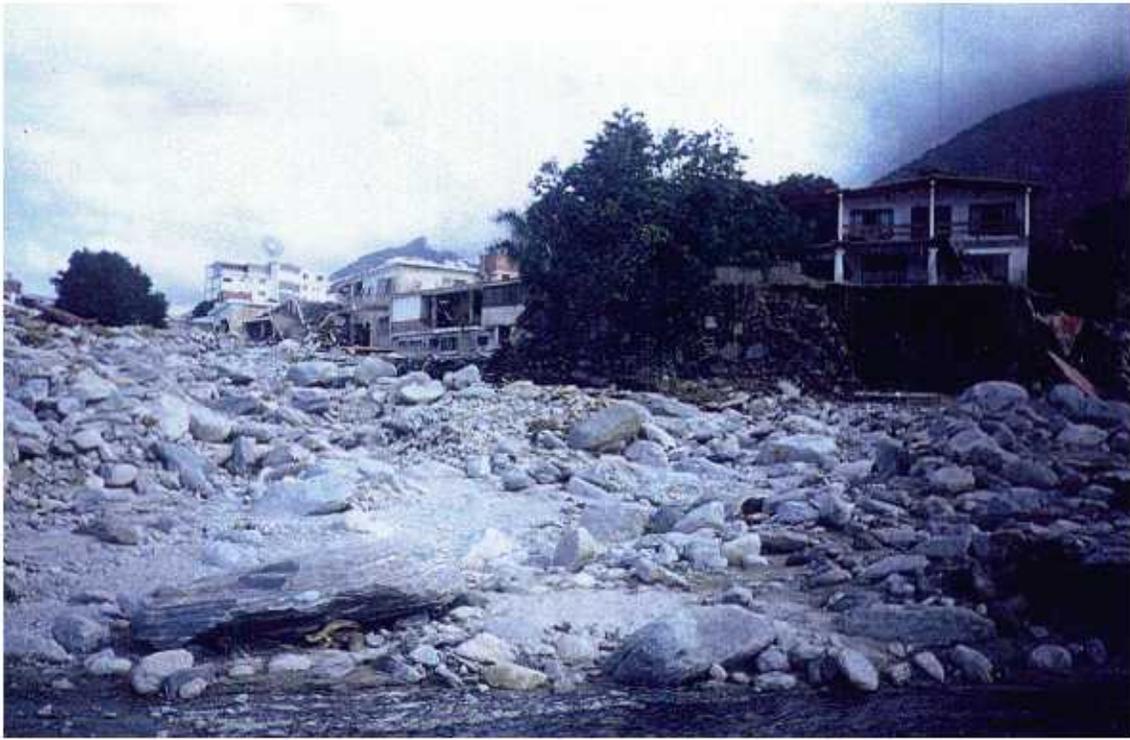
**FOTO 8.4 VIVIENDAS FORMALES AFECTADAS POR ESTAR UBICADAS EN LAS MÁRGENES DE QUEBRADAS**

Existe otro grupo de viviendas, de 1 a 3 niveles y construidas de acuerdo a las técnicas usuales en el país, que estaban ubicadas en las márgenes de quebradas y por tanto sufrieron daños estructurales (Fotos 8.4 y 8.5) al ser golpeadas por piedras y/o troncos de árboles arrastrados por la avalancha; adicionalmente, varias de este tipo de vivienda fueron inundadas por agua con lodo hasta el 1er. Nivel.

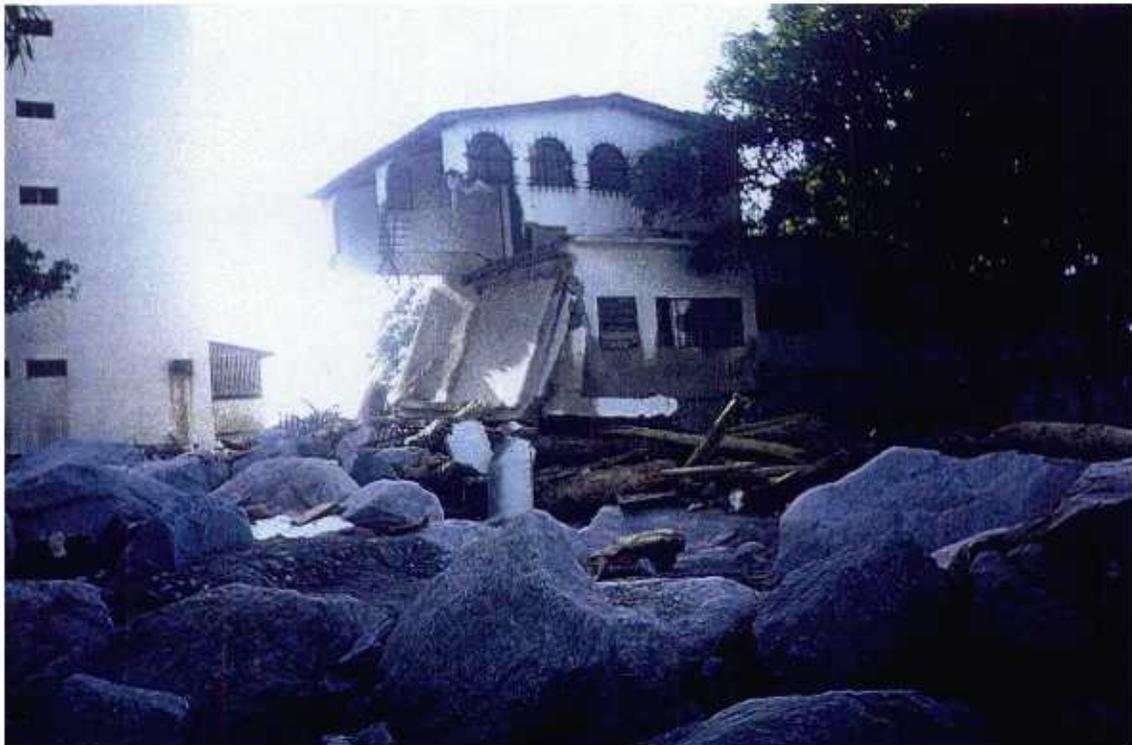
**FOTO 8.5 DAÑO ESTRUCTURAL EN VIVIENDA UNIFAMILIAR UBICADA EN LOS CORALES, CARABALLEDA**

En algunos casos se reportaron edificios con daños estructurales importantes y menores. En la Urbanización Los Corales, Caraballeda, se reportaron daños estructurales en dos edificios de concreto armado de 6 y 7 niveles. En dichos edificios el torrente de piedra y tronco de árboles se llevó un eje de columnas provocando el colapso de la respectiva losa.

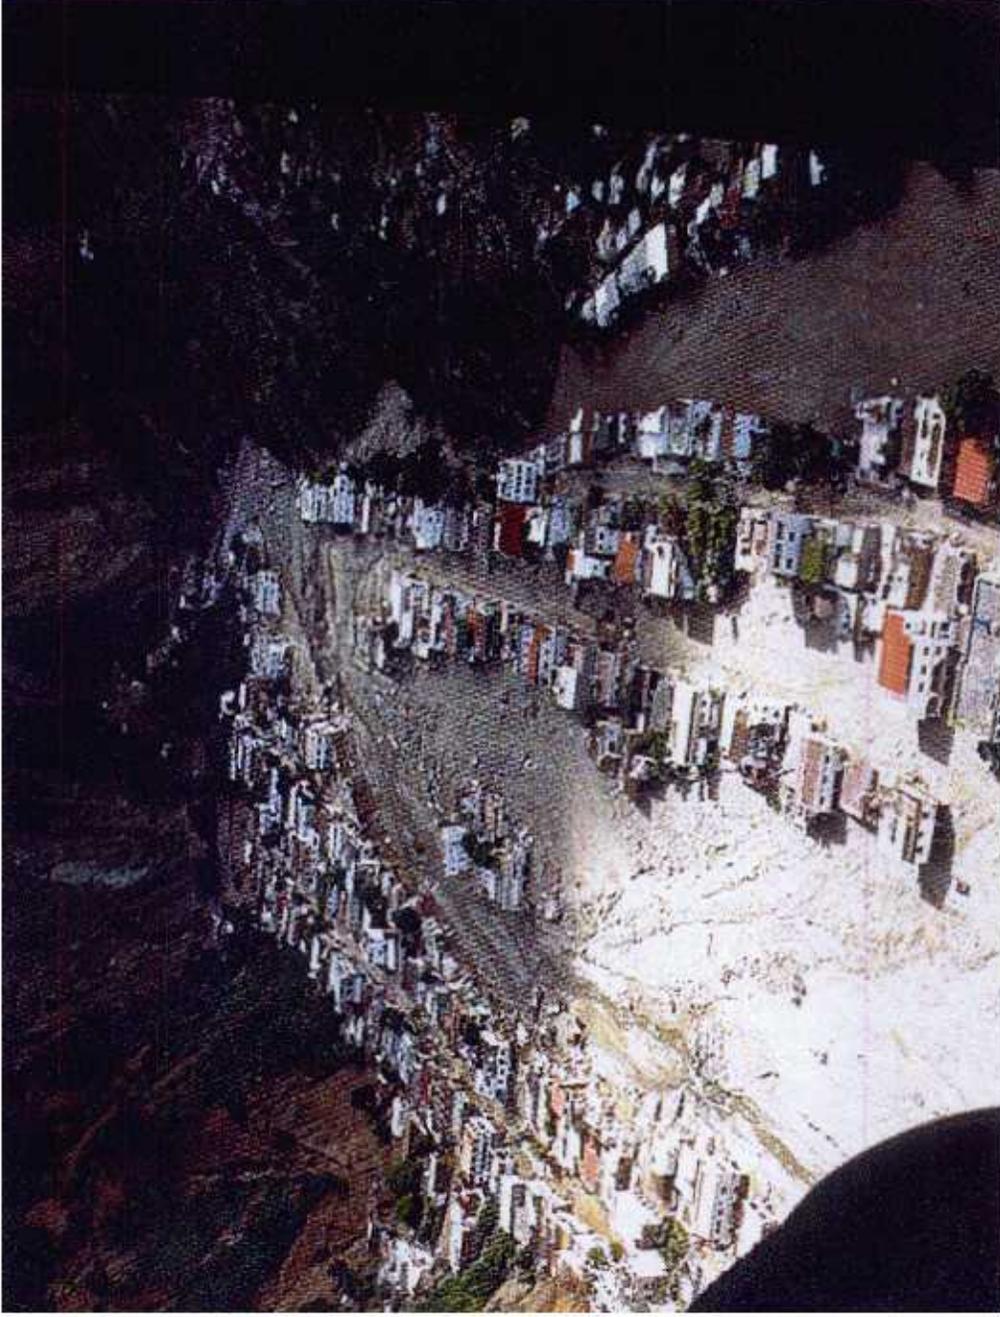
FOTO 8.3 VISTA AEREA DE CARMEN DE UREA DESPUES DEL 16/12/99

En la Foto 8.1 se presenta una vista general de viviendas informales típicas del Estado Vargas y en la Foto 8.2 se observan viviendas informales afectadas que estaban ubicadas en las márgenes de la quebrada Galipán, Macuto. En la Foto 8.3 se aprecian de las viviendas que quedaron en pie en Carmen de Uria, una de las zonas más dañadas, después de la avalancha de lodo, tierra y agua.

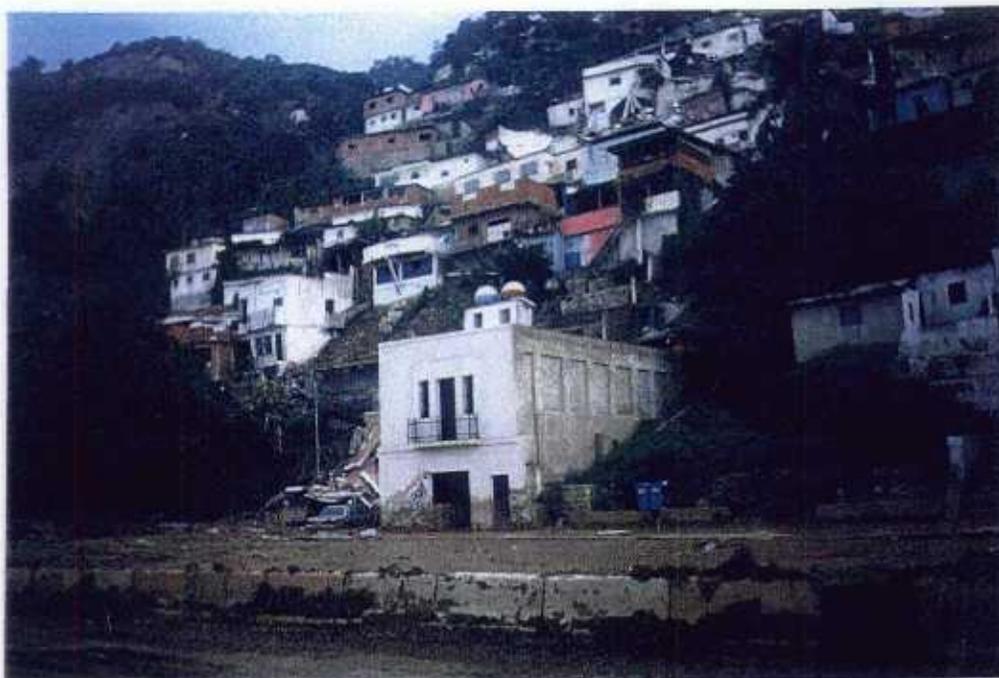
**FOTO 8.1 VISTA GENERAL DE VIVIENDAS INFORMALES TÍPICAS DE ESTADO VARGAS**

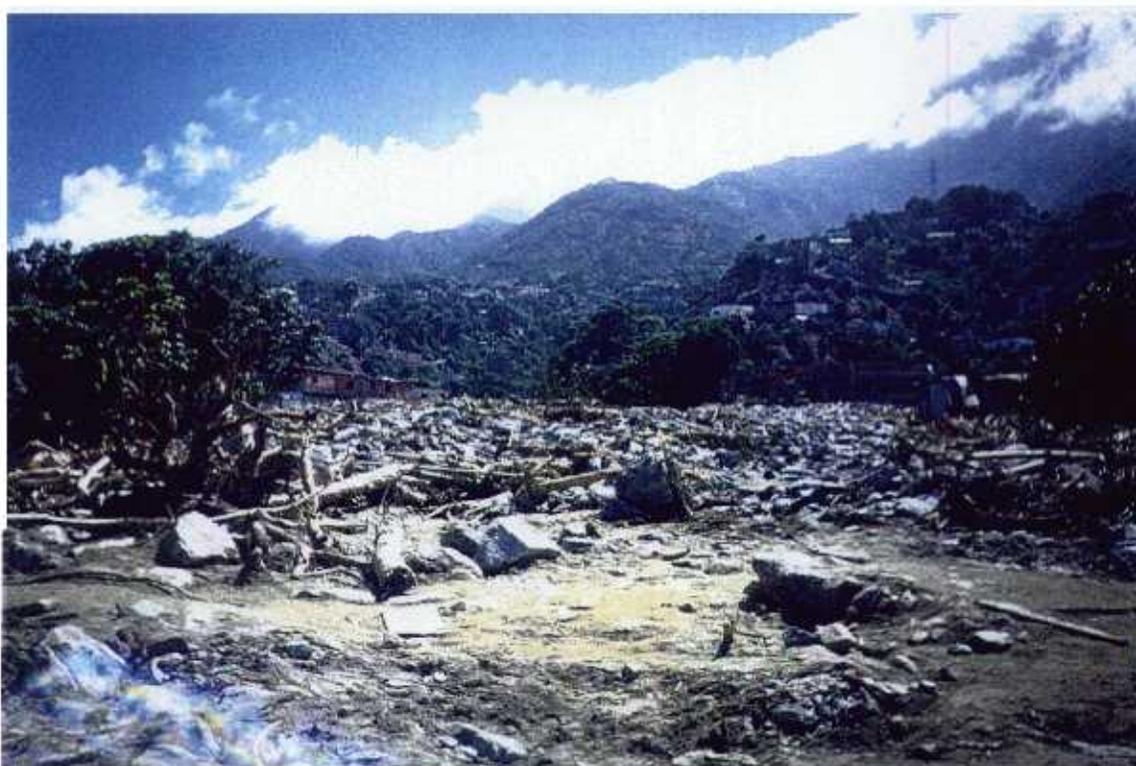
**FOTO 8.2 VIVIENDAS INFORMALES AFECTADAS UBICADAS EN LOS MÁRGENES DE LA QUEBRADA GALIPÁN**

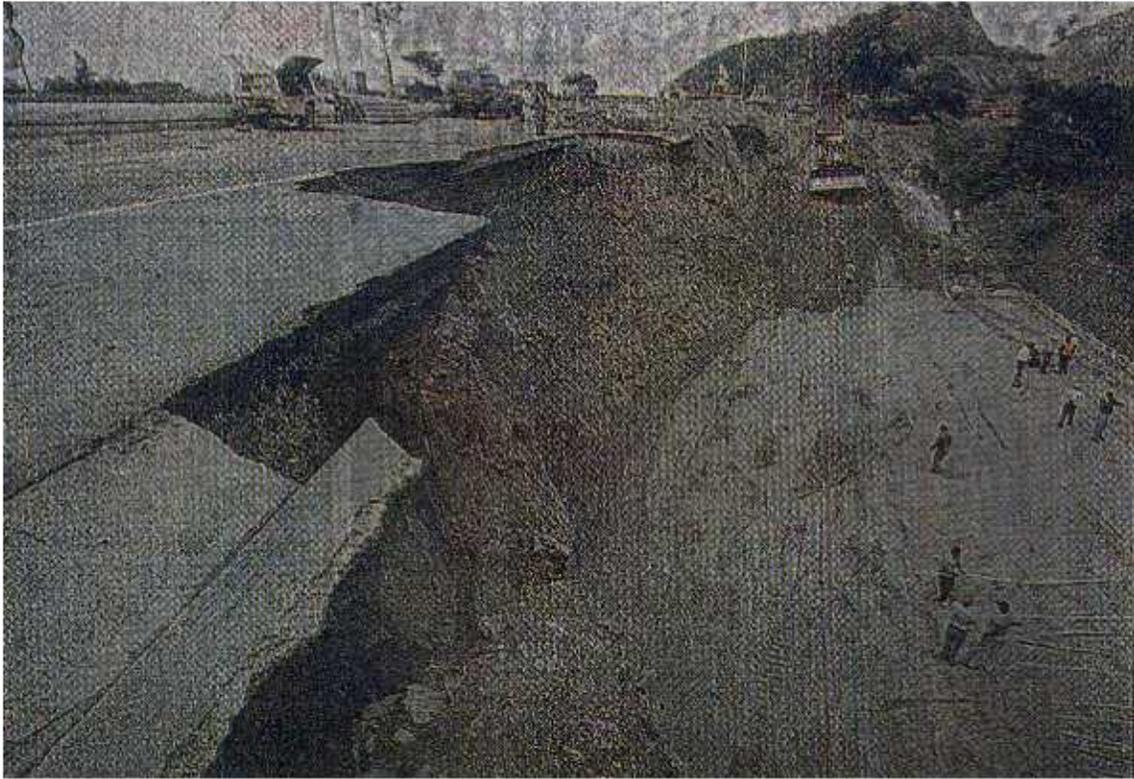
La principal arteria vial que comunica a Caracas con el Litoral Central quedó parcialmente fuera de servicio debido a varios derrumbes, inundación de los túneles y a la falla de borde (Foto 8.8) que se presentó a la salida del Túnel Boquerón 2, en la vía Caracas - Litoral.

FOTO 8.8 FALLA DE BORDE EN EL AUTOPISTA CARACAS-LA GUAIRA  
A LA SALIDA DEL BOQUERON 2, CANAL DE BAJADA
