Diagnóstico sobre la situación de agua y saneamiento en El Salvador RAS-ES, 2001

Vulnerabilidad detectada en los sistemas de abastecimiento de agua potable ante los sismos de enero y febrero de 2001

Estudio de caso: Sistema Cacahuatal, departamento de Cuscatlán

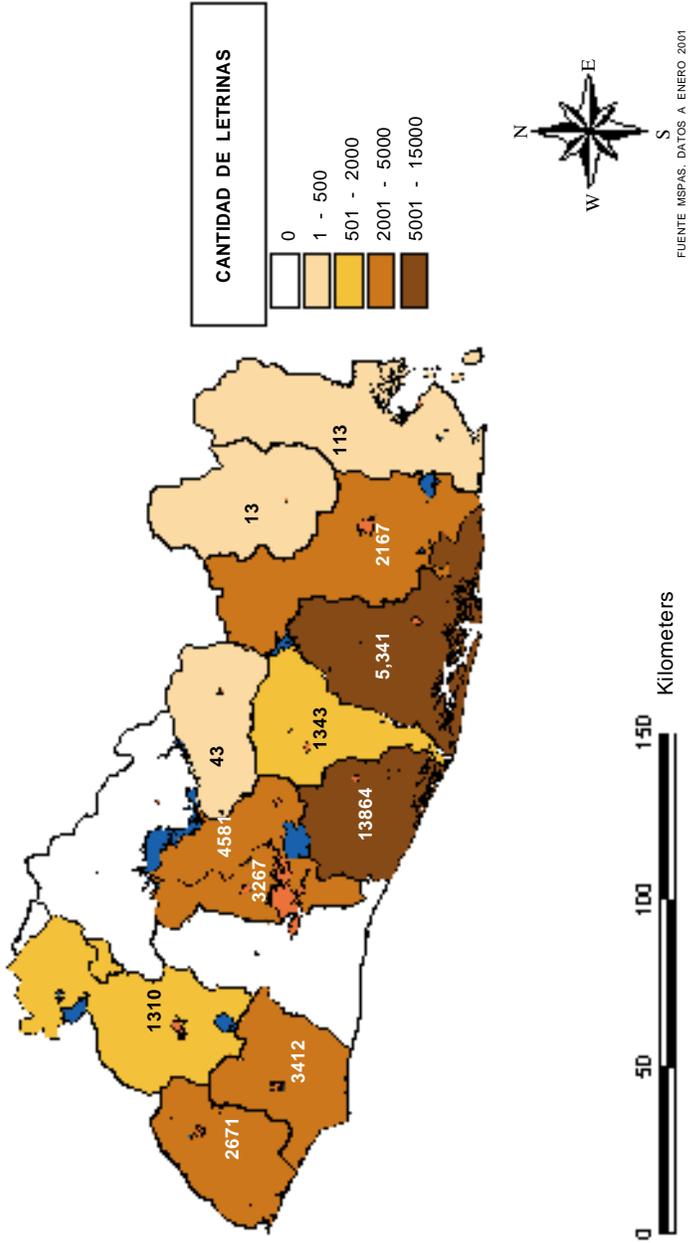
• Figura 12. Distribución geográfica de letrinas dañadas por sismo de 13 de enero de 2001

El mapa de la Figura 12 ilustra espacialmente la magnitud de los daños ocasionados por el sismo del 13 de enero de 2001, según cada uno de los departamentos del país. En el caso de los departamentos de La Libertad y Chalatenango el color blanco es por falta de información. La información fue levantada por la Unidad de Epidemiología del Ministerio de Salud Pública inmediatamente después del sismo del 13 de enero de 2001.

Para los 12 departamentos reportados en aquella oportunidad se contabilizaba un total de 38,625 letrinas dañadas.

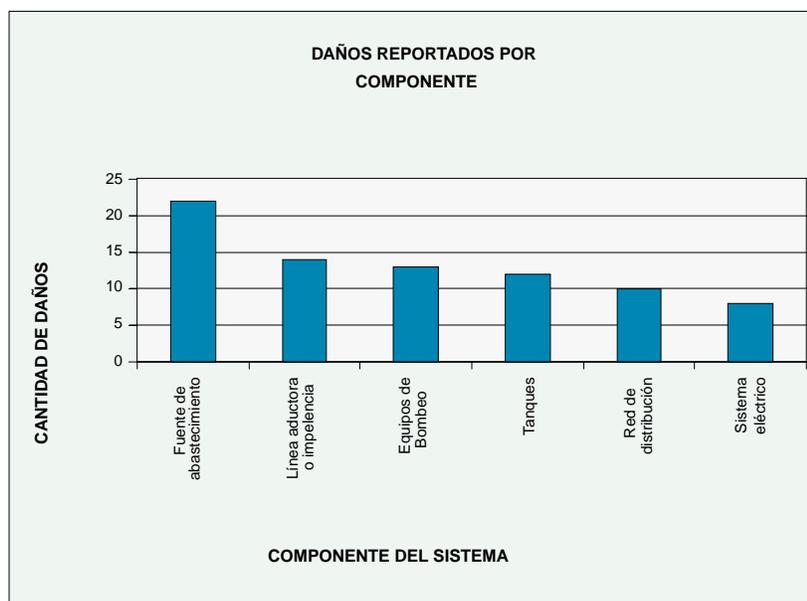
• Figura 13. Distribución de los daños por componente de los sistemas de agua potable.

La fuente de abastecimiento y las tuberías de conducción hacia el tanque de almacenamiento fueron los componentes en los que se reportaron mayor frecuencia de daños. La mayor parte de los daños tienen su origen en deslizamientos de tierra que soterraron las captaciones o, en el caso de las tuberías, la pérdida de estabilidad en el suelo que indujo al rompimiento de los tubos o fallas en las uniones.

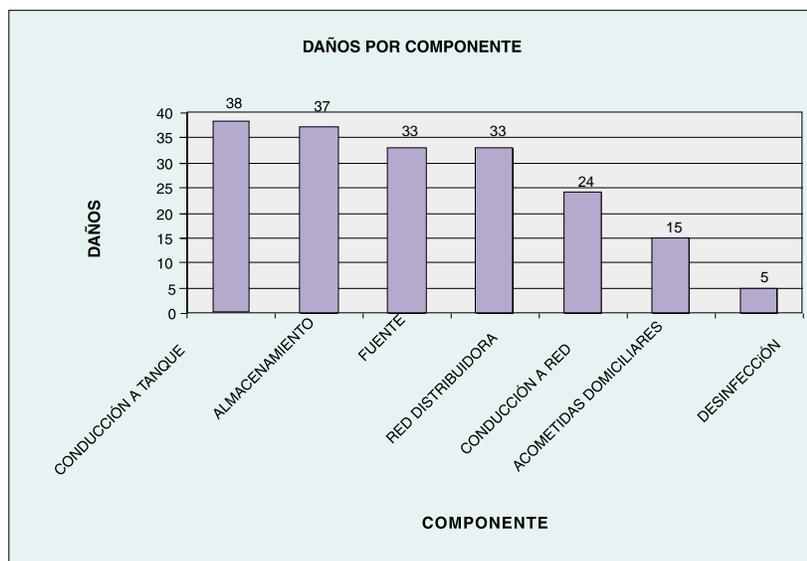
• Figura 14. Distribución de daños por componente en sistemas de ANDA

Para ambos casos la fuente y las líneas de conducción están entre los 3 primeros componentes en los que se reportaron la mayor cantidad de daños.

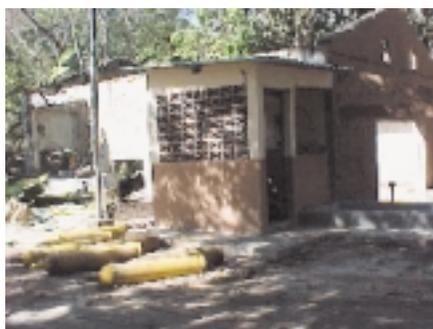
• Figura 15. Caseta de bombas y cilindros de cloro en el Cacahuatal

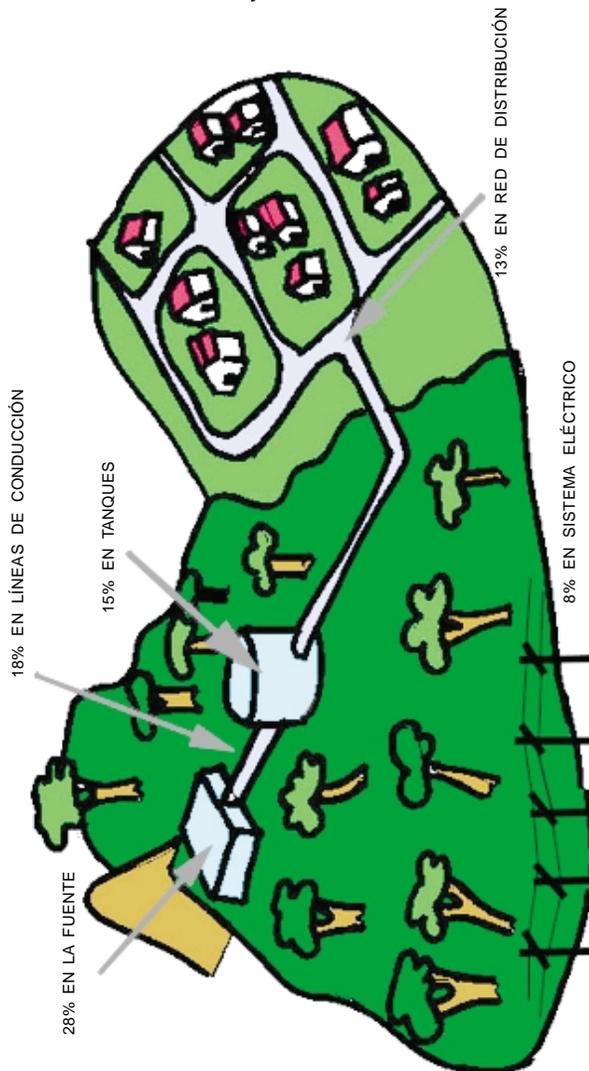
• Figura 16. Gráfica de distribución de los daños por componente de un sistema de agua potable

La Figura 16 ilustra gráficamente la distribución de la frecuencia de los daños por componentes de un sistema de agua potable, según los datos recabados por RAS – ES, después de los terremotos de enero y febrero de 2001.

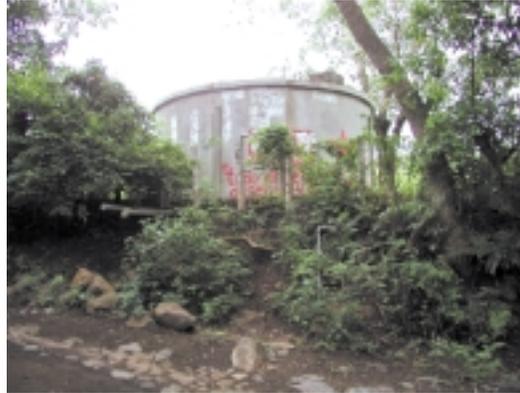
Tanque de almacenamiento de 100 metros cúbicos que abastece al cantón Platanillos de Quezaltepeque, departamento de La Libertad, en el que puede observarse la vulnerabilidad del talud por la erosión consecuencia de la mala canalización de las aguas lluvias y mantenimiento deficiente.

• Figura 17. Tanque de almacenamiento vulnerable por deslave de talud

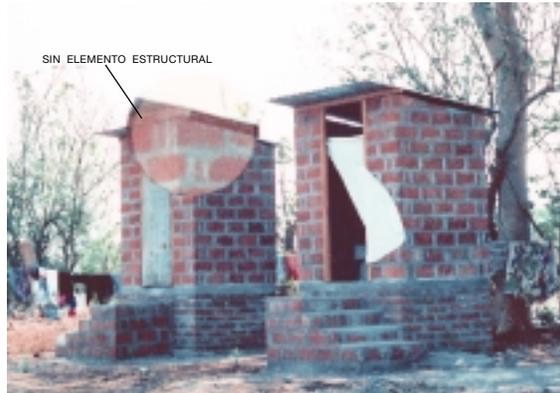
• Figura 18. Casetas de letrina construidas sin elementos estructurales para resistir cargas laterales como las de un sismo

amenaza de inundación. Para los sismos de enero y febrero se reportó el colapso de numerosas casetas de letrinas especialmente en el caso de las construidas con ladrillo de barro puesto de canto sin el confinamiento que brindan elementos estructurales de concreto, como se aprecia en la fotografía.

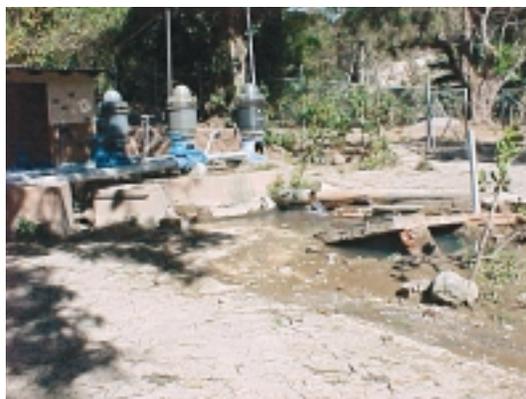
Dstrucción de 800 m de tubería de Ø 18" de hierro fundido.
Dstrucción total del sistema electromecánico de pozos y rebombeos.

En Santa Isabel: Dstrucción del sistema electromecánico.

• Figura 21. Equipos de bombeo en el "Cacahuatal" el 13 de febrero de 2001

Reparación de motores de equipo de bombeo y rebombeo en ambas plantas.
