Capítulo 4

Situación de los Servicios Rurales de Agua Potable y Saneamiento en la Costa del Ecuador afectados por ENOS 1997—1998

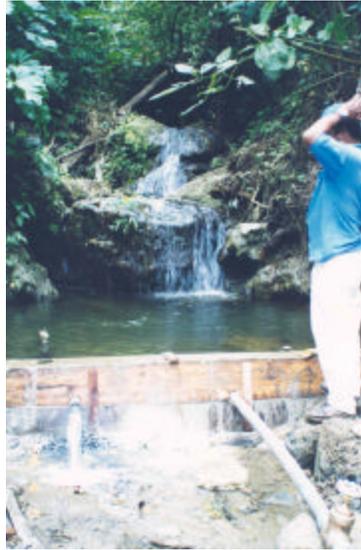
Las inundaciones y desborde del estero Bonce causó inundación al pozo profundo construido por el ex IEOS, arrastrando con ello sedimentos y por consiguiente el asolvamiento del pozo. Con el pozo destruido se buscó otra fuente de abastecimiento y se optó por la captación superficial aguas arriba del estero (Foto 57), originando menor costo en el servicio al usuario ya que abastecimiento se lo realiza por gravedad.

Foto 57. Construcción de nueva captación superficial. Sistema de comunidades rurales. Sector: Estero de Bonce-Comunidad Bonce-Santa Ana. Marzo 2000. Fuente: SSA. Pico, Jaime

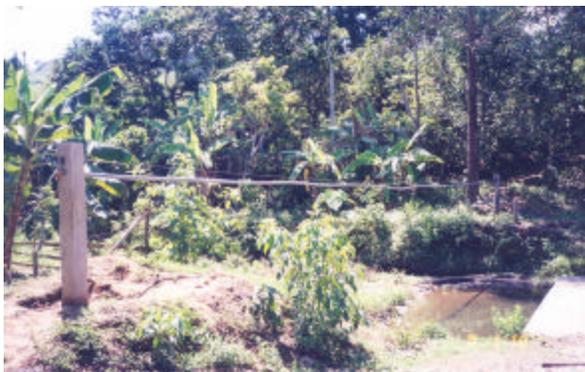
En esta localidad la red fue destruida a consecuencia de los deslaves, y crecida del río Andariel, ocasionando pérdida de la estación de bombeo y destrucción de la red de agua potable y asolvamiento de la misma; el pozo profundo que se utilizaba como captación subterránea también quedó destruida.

Foto 58. Construcción de paso aéreo sobre el estero. Sistema de comunidades rurales Sector: Andariel - Junín. Julio 2000. Fuente: SSA. Pico, Jaime.

Como consecuencia del problema se buscó una fuente de captación superficial y el sistema funciona a gravedad, en los pasos de las quebradas se utilizó paso aéreo para proteger la tubería como se observa en las fotos 58, 59 y 60.²⁵

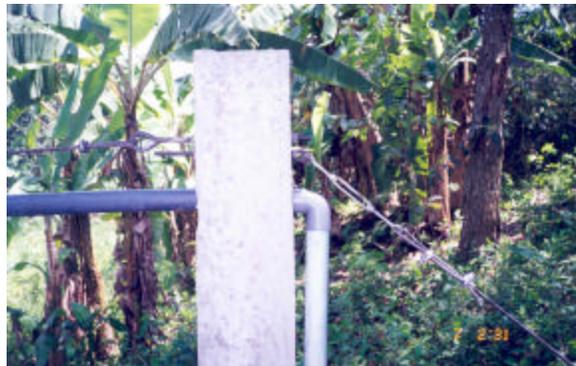
Foto 59. Estructura de hormigón armado y tubería de paso aéreo. Sistema de comunidades rurales. Sector: Andariel. Agosto 1999. Fuente: SSA. Pico, Jaime

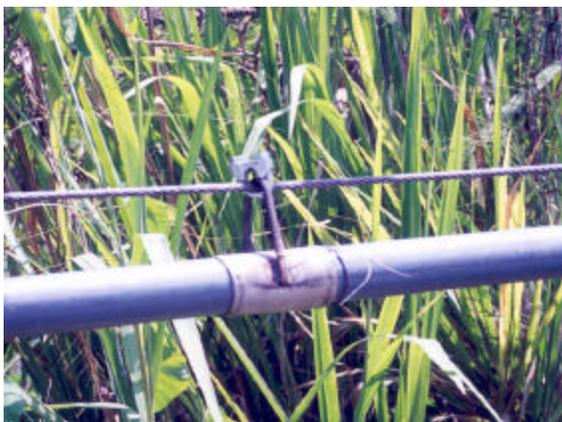
Foto 60. Detalle del paso elevado de la tubería en un paso aéreo. Sistema de comunidades rurales. Sector: Andariel. Agosto 1999. Fuente: SSA. Pico, Jaime.

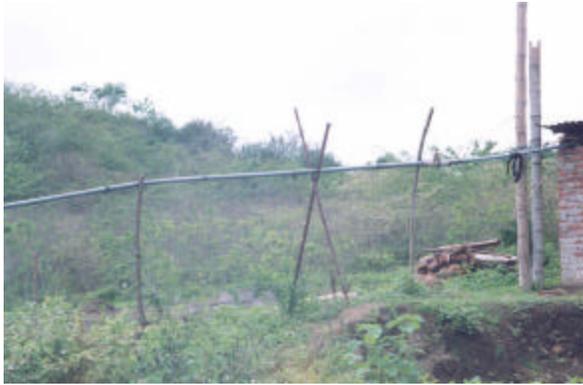
Fotos 61. Estructura de materiales locales para sortear esteros y evitar que la tubería sea arrastrada por las aguas, simulando pasos aéreos. Sistema de comunidades rurales. Sector: Bajos de las Palmas- Montecristi. Marzo 2000. Fuente: Macias, Ramón.

Los problemas por presencia de esteros los tienen solventados con tuberías aéreas apoyadas en columnas de hormigón en unos casos y en otros con elementos de madera (fotos 61, 62).

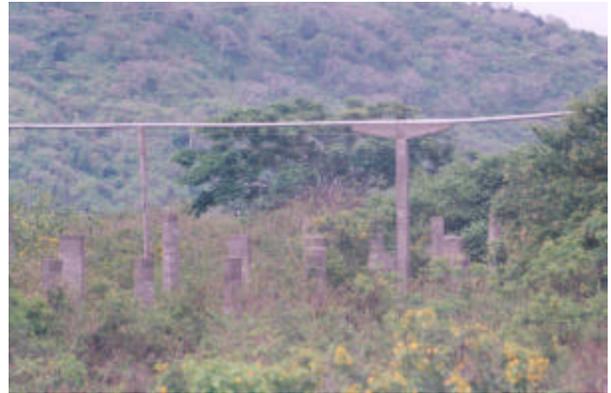
Fotos 62. Estructura de hormigón armado para conducir el agua entubada. Sistema de comunidades rurales. Sector: Las Chacras - Montecristi. Marzo 2000. Fuente: Macias, Ramón.

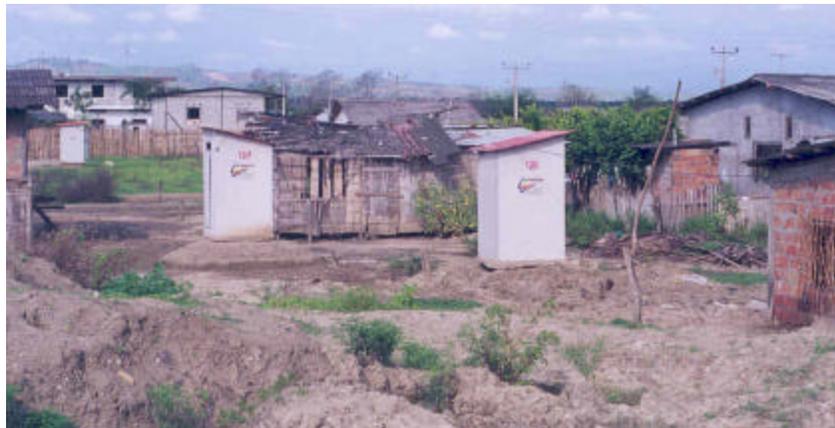
Los sistemas de evacuación de aguas servidas como pozos sépticos, letrinas y otros, resultaron destruidos y sepultados al igual que varias viviendas, por los sedimentos que tuvieron una altura de dos metros. los problemas de saneamiento se solucionaron provisionalmente con la construcción de letrinas (foto 63).

Fotos 63. Sistema de saneamiento ambiental mediante letrinas en la comunidad de San Agustín Km-20, se observan los sedimentos que cubrieron hasta 2 metros de altura en la población. Sistema de comunidades rurales. Sector: San Agustín Km. 20- Bahía de Caráquez. Enero 2000. Fuente: Macias, Ramón.
