CAPITULO 3:

PROVINCIA DE PICHINCHA

3.1. DISTRITO METROPOLITANO DE QUITO

3.1.1. EFECTOS PROVOCADOS POR LA ERUPCIÓN DEL VOLCÁN REVENTADOR

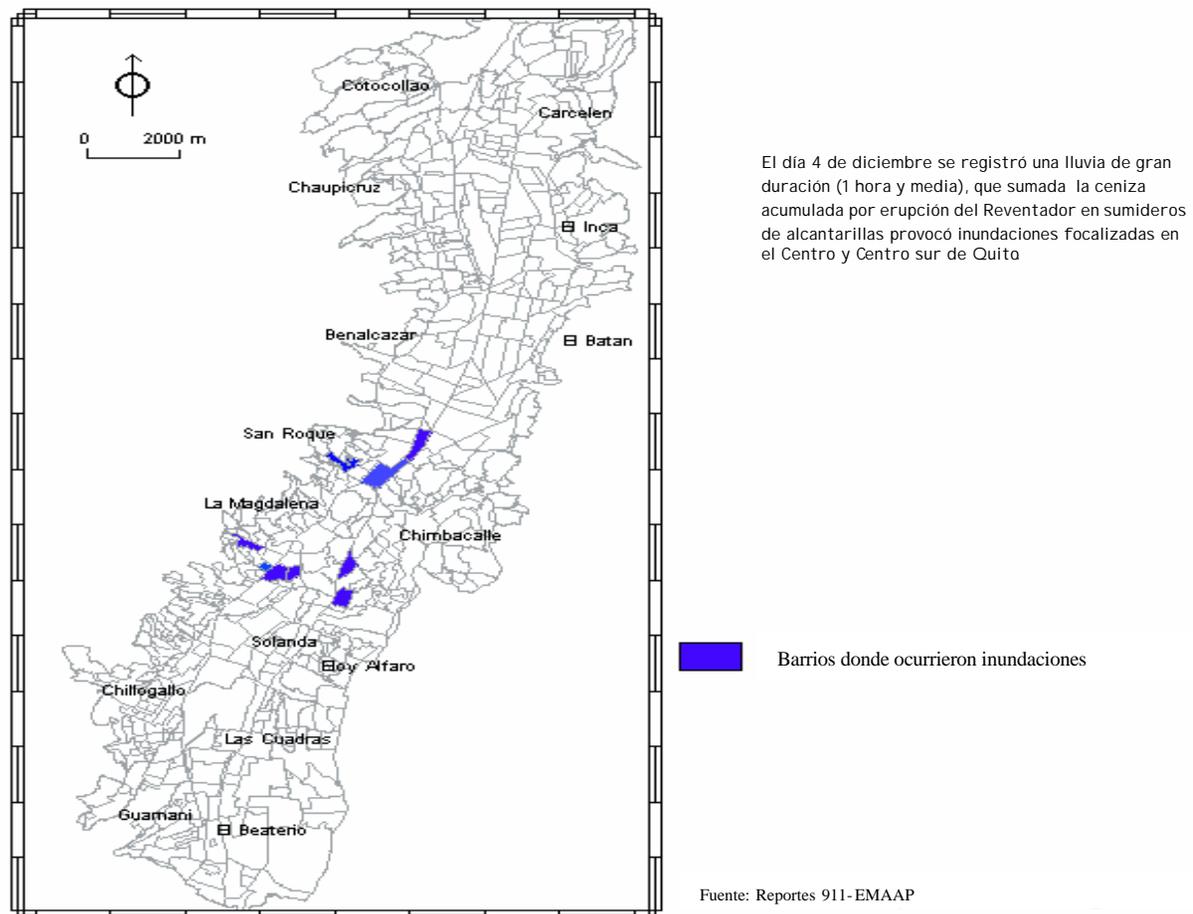
La semana de emergencia no registró ningún problema, pero las consecuencias de la acumulación de ceniza en áreas “invisibles” como son colectores y arterias del sistema de alcantarillado, produjeron efectos de inundación, tras las lluvias presentadas posteriormente producto de la época invernal. La permanencia diaria de lluvias tuvo su pico máximo el día 4 de Diciembre, con una lluvia torrencial de alta intensidad y duración. En este día 4, se registraron inundaciones en los sectores que se observan en el mapa 4.

En el mapa 5, se relacionan los barrios que sufrieron inundaciones y el estado de los colectores críticos determinados a partir de estudios del Plan Maestro de Alcantarillado del 2002 de la EMAAP-Q. En los tramos de colectores “malos” y “muy malos” no solo influyó su estado edificabilidad, caudal real al máximo de su capacidad de diseño, si no la formación sólida y compacta que se transforma la ceniza en contacto con zonas húmedas produciendo problemas en el flujo de caudales y su taponamiento. Por ello la ceniza fue un catalizador en el fenómeno de inundaciones en tramos críticos del sistema de alcantarillado.

Mapa 4. Barrios donde ocurrieron inundaciones como consecuencia de caída de ceniza. Quito, XX de noviembre 2002. **Fuente:** UPD-DMSC, 2002

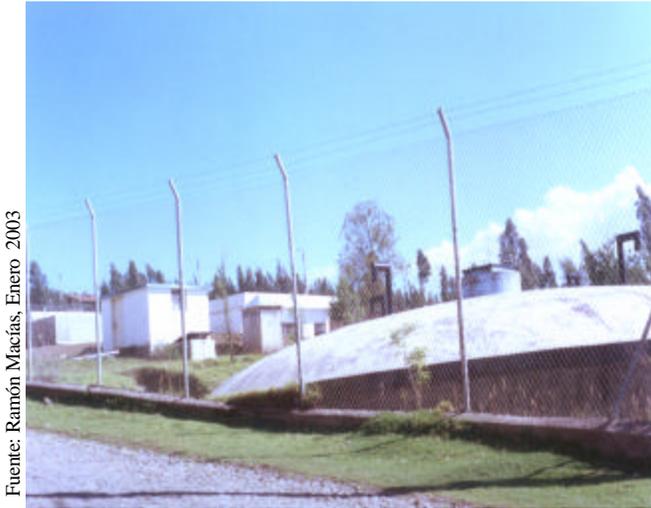
Segundo tanque de almacenamiento de agua, o reserva Álvarez Chiriboga, ciudad de Cayambe, cantón Cayambe – Provincia de Pichincha

- Limpieza general exterior de las captaciones de las vertientes de Tajamar, Cariacu, Buga, Paquiestancia.
- Limpieza y lavado de los Tanques desarenadores y los tanques de abastecimiento de agua del sector de los Pinos y Cruz Loma.
- Lavado y desfogue de los Tanques de Almacenamiento de “Álvarez Chiriboga”.
- Suspensión del ingreso de agua a la captación superficial de Pinahurco, a los Tanques de Almacenamiento de “Álvarez Chiriboga”.
- Toma de muestras de agua en Tajamar, Cariacu, Buga, Paquiestancia, así como en la red de distribución de la ciudad, las mismas que fueron analizadas en el Laboratorio de NESTLE, dando como resultados, que todos los análisis hechos, se encontraban dentro de las normas aceptadas por el INEN, para considerar el agua de consumo humano.

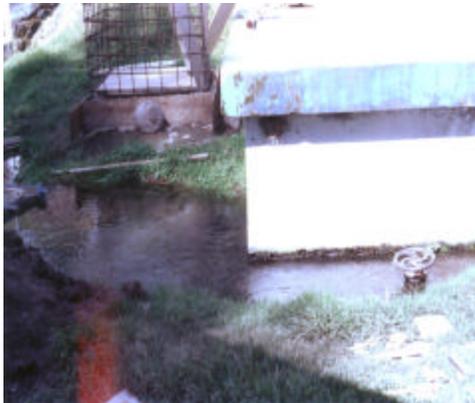
Es una vertiente que capta las aguas mediante cajones de hormigón armado, cerrados y confiables, actualmente abastece a Cayambe con el 64% del caudal total de agua. La incidencia de la ceniza proveniente del Reventador fue mínima en esta captación, y no afectó la fuente, luego de una limpieza general, el sistema trabajó normalmente, incrementándose el período de bombeo en una hora.

Fuente de afloramiento superficial de Tajamar, cantón Cayambe, Provincia de Pichincha.

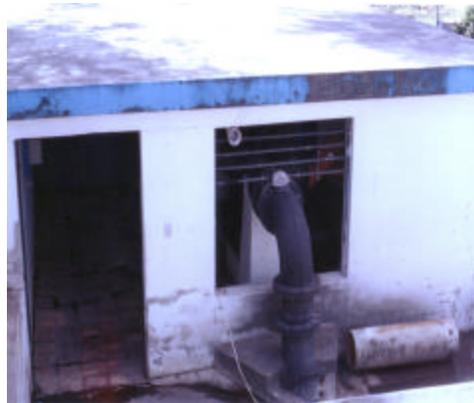
Estación de bombeo y tanque recolector de agua en la fuente de Tajamar, cantón Cayambe, Provincia de Pichincha.

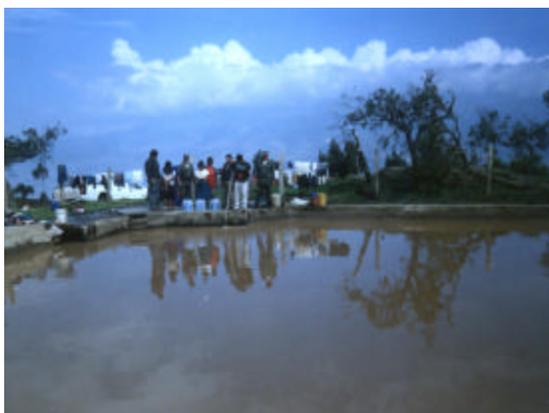
Contaminación de las fuentes de agua por presencia de la caída de cenizas, provocando un alto índice de turbiedad, y color, y pH ácido, esto aconteció en 27 comunidades de las que se tiene registro en la Anexo 8 se muestra la captación de la comunidad de Pambamarquito.

Fuente de agua de tipo abierta, donde se puede observar el color y turbiedad del agua, producido por la caída de ceniza. Comunidad de Pambamarca, ciudad de Cayambe, cantón Cayambe, Provincia de Pichincha. Noviembre 2002. **Fuente: Patricio Álvarez, Municipio de Cayambe (MC).**

Frente a la contaminación fuentes de agua en las zonas rurales el Municipio apresuro un convenio para comprar agua embotellada y esta a la vez ser distribuida a las comunidades con problemas.

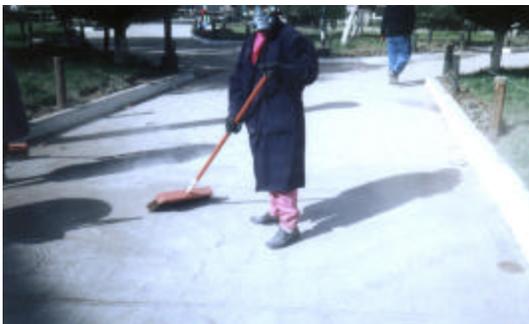
Barrido y recogida de cenizas por parte de la población y municipales en el sector del parque central, ciudad de Cayambe, cantón Cayambe, Provincia de Pichincha. Fuente: Patricio Álvarez, MC.

El sistema de alcantarillado en Cayambe no sufrió ningún daño en su estructura ni en el funcionamiento hidráulico a consecuencia de la caída de cenizas de acuerdo con los informes de EMAPAC.

Las razones de no haber sido afectado el sistema de alcantarillado fue la rápida repuesta por parte de la comunidad para realizar la limpieza y recolección de las cenizas.

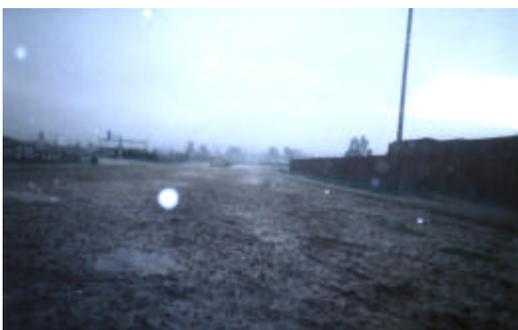
Fotografía donde se puede observar la gruesa capa de ceniza que se acumuló en la vía de acceso a la comunidad de Cangagua de Larcachaca, ciudad de Cayambe, cantón Cayambe, Provincia de Pichincha. Fuente: Patricio Álvarez, MC.

Según el Departamento de Relaciones Públicas del Municipio de Cayambe, informaron que el espesor de la ceniza caídas sobre la ciudad alcanzó un promedio de entre 3 y 4 cm.
