BEHAVIOUR OBSERVED IN EARTHEN BUILDINGS DURING FOUR DESTRUCTIVE
EARTHQUAKES IN LATIN AMERICAN COUNTRIES

Ing. Carlos N. Balseiro *
Ing. José Herrera Cano **
Ing. Hugo Giuliani **

ABSTRACT

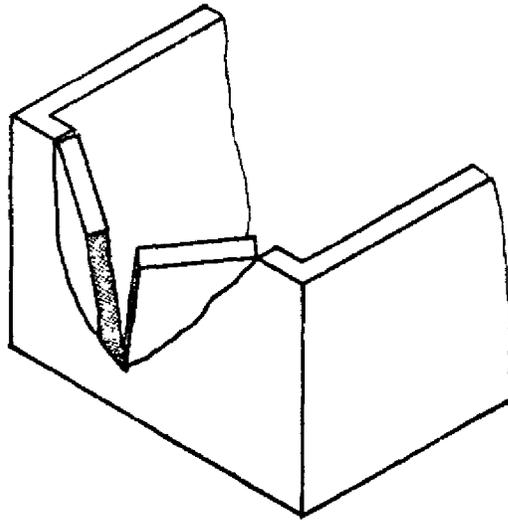
Las fallas de las viviendas de adobe pueden atribuirse, fundamentalmente, a su poca resistencia a los esfuerzos de tracción y a su reducida adherencia entre mortero y adobe.

Los mecanismos de falla se ilustran en la Figura 1. Consecuentemente las características mecánicas que interesa conocer son:

FALLA POR FLEXION DE MUROS SIN ENCADENADO SUPERIOR

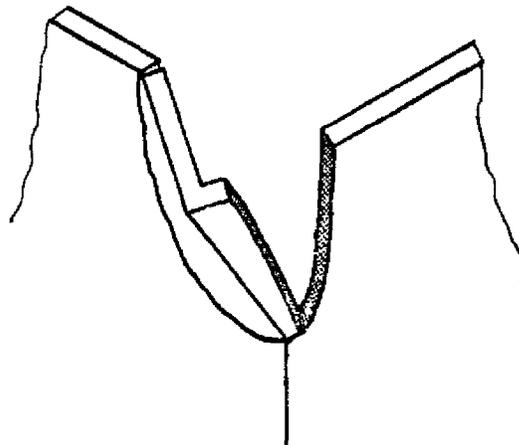
FALLA POR TRACCION EN ENCUENTRO DE MUROS

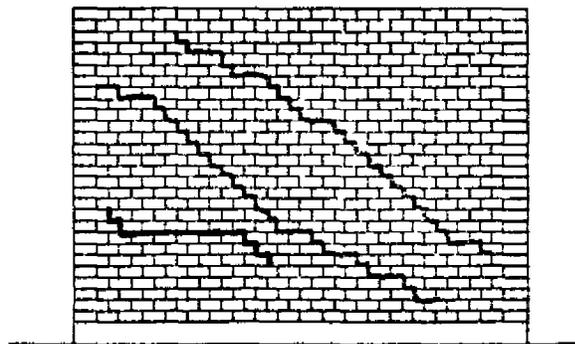
FIGURA 1

FALLA POR CORTE
