7. INSPECCION DE LA EDIFICACION.

9. ESTUDIO DE LA FORMA DE LA ESTRUCTURA.

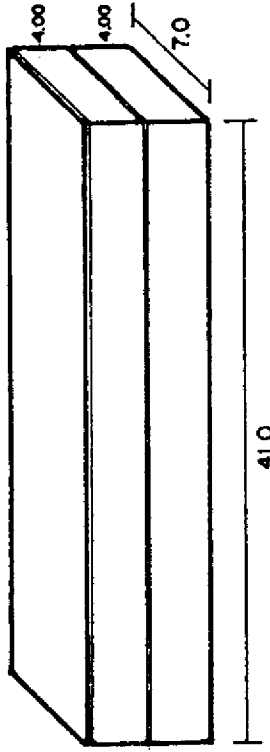
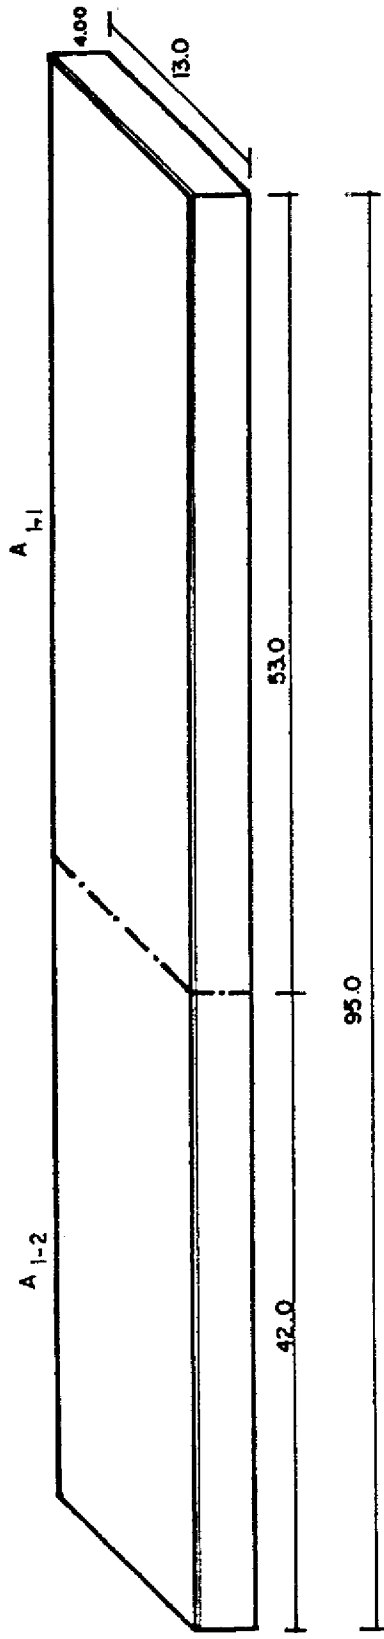
Fig. 6 Estudio de la Forma. Cuerpos A1 y A5

9.1. CUERPO "A1-1" (ver figura 6).

- Relación largo/ancho: $b=53/13 = 4.08 < 5$; regular.

- Discontinuidad del diafragma: $\alpha = \frac{A_n}{A_o} = \frac{288.6}{689} = 0.42 > 0.3$:
irregular

En el cálculo del parámetro "d" se consideró como área del hueco, A_n , la zona cubierta con techo de asbesto-cemento.

- Esbeltez: $j = 4/13 = 0.31 < 3$; regular.

9.2. CUERPO "A1-2" (ver figura 6).

- Relación largo/ancho: $b = 42/13 = 3.23 < 5$: regular.

- Esbeltez: $j = 4/13 = 0.31 < 3$: regular.

9.5. CUERPO "A5" (ver figura 6).

- Relación largo/ancho:
 $b = 41/7 = 5,86$ > 5 ; medianamente regular.
 < 8

- Esbeltez: $j = 8/7 = 1,14 < 3$: regular.
- Uniformidad de alturas de pisos consecutivos:
 $k = 4/4 = 1$: regular

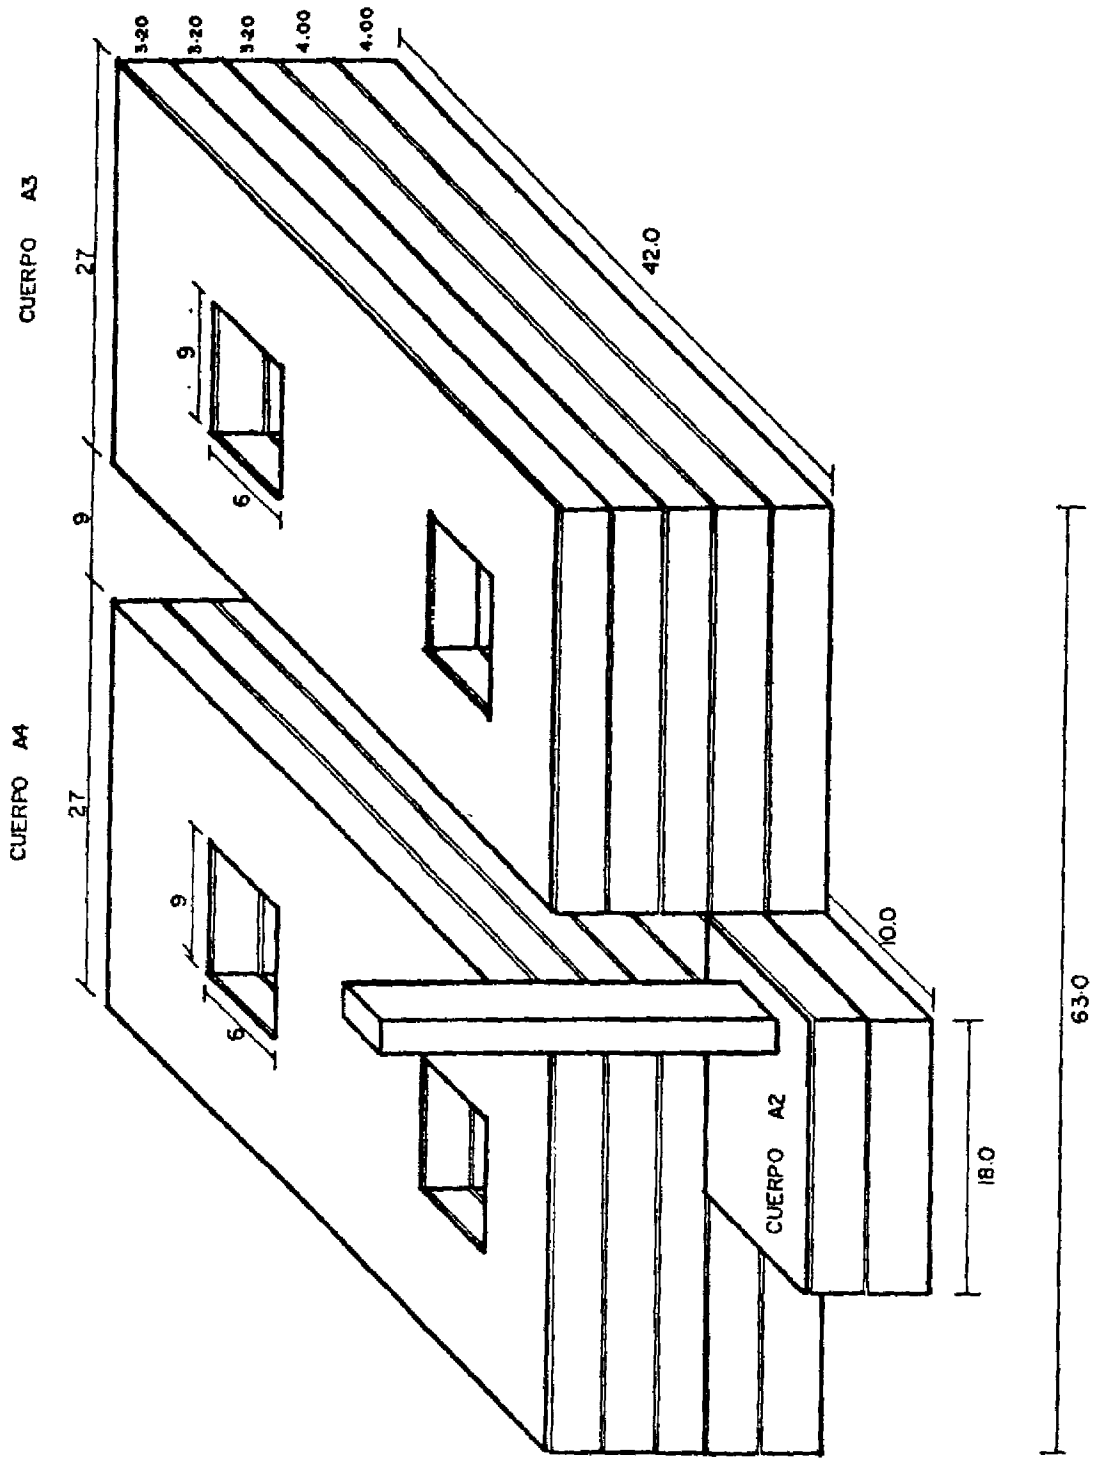
Fig. 7 Estudio de la Forma. Cuerpos A2, A3 y A4.

9.3. CUERPO "A2" (ver figura 7).

- Relación largo-ancho: $b = 18/10 = 1.8 < 5$: regular

- Esbeltez: $j = 8/10 = 0.8 < 3$: regular Este cuerpo es regular verticalmente. si no se considera la presencia de la chimenea; sin embargo, por estar la chimenea vinculada estructuralmente a él debe considerarse como irregular, pues ese elemento es muy esbelto.

9.4. CUERPO "A3" = CUERPO "A4" (ver figura 7).

- Relación largo/ancho: $b = 42/27 = 1,56 < 5$: regular.
- Discontinuidad del diafragma: $d = 108/1134 = 0,10$: regular

- Esbeltez: $j = 17,6/27 = 0,65 < 3$: regular.
- Uniformidad de alturas de pisos consecutivos:
 $k = 3,2/4 = 0,8$: regular

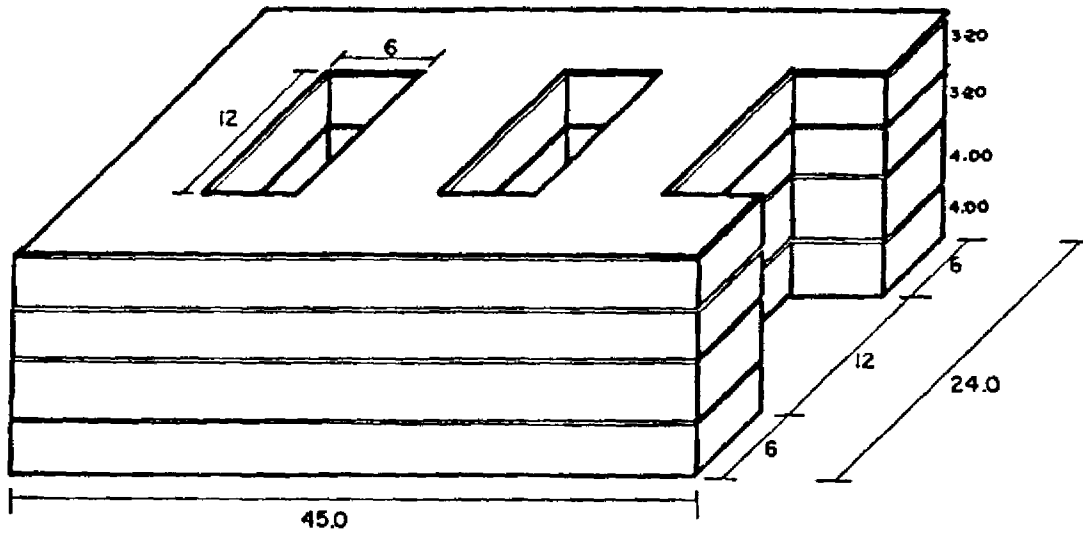
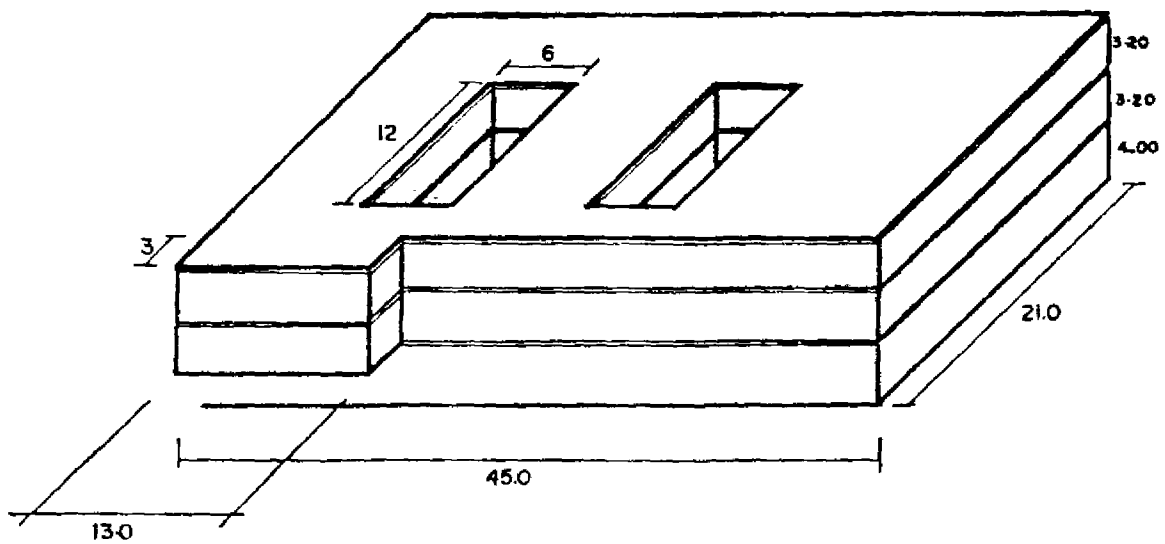
Figura N°8 ESTUDIO DE LA FORMA CUERPOS B1 y C3

9.6. CUERPO "B1" = CUERPO "B3" (ver figura 8).

- Relación largo/ancho: $b = 45/21 = 2,14 < 5$: regular.
- Discontinuidad del diafragma: $d = 162/945 = 0,17 < 0,3$:
 medianamente irregular.

- Irregularidad vertical: $g = 3/18 = 0,13 < 0,25$; regular.
- Esbeltez: $j = 14,4/21 = 0,69$; regular.
- Uniformidad de alturas de pisos consecutivos:

$$k = 3,2/4 = 0,8; \text{ regular}$$

9.10. CUERPO "C3" (ver figura 8).

- Relación largo/ancho: $b = 45/21 = 2,14 < 5$; regular.

- Discontinuidad del diafragma: $d = 144/945 = 0,15$: medianamente regular.

- Irregularidad vertical: $g = 3/18 = 0,17 < 0,25$: regular.

- Esbeltez: $j = 10,4/18 = 0,58 < 3$: regular.

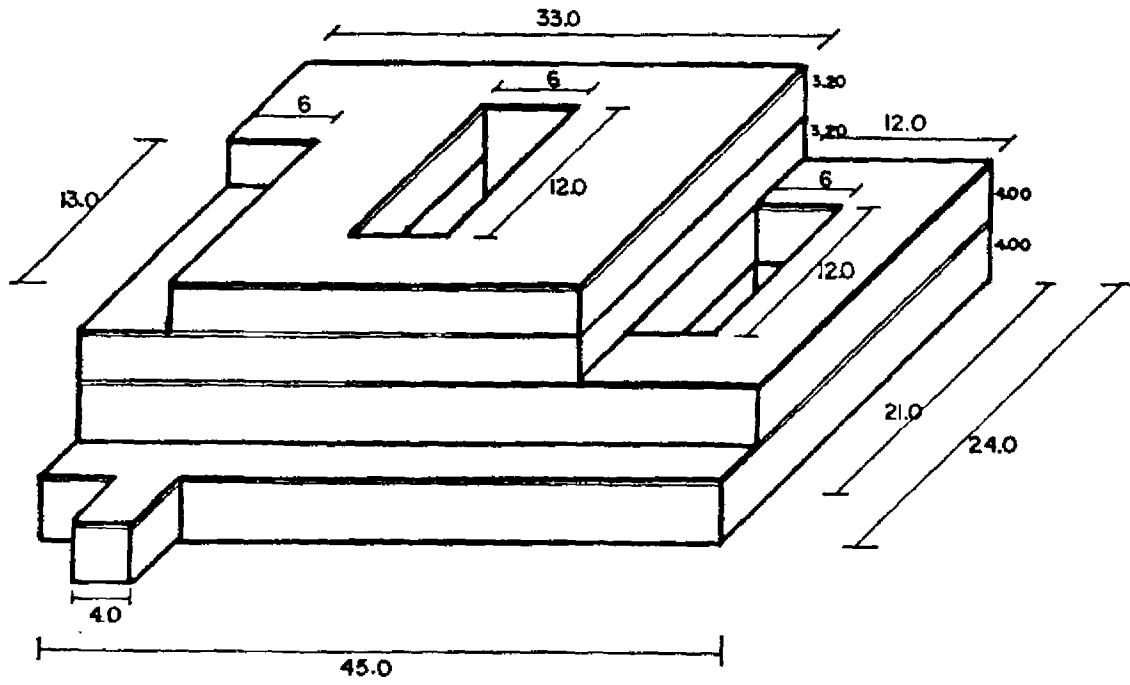
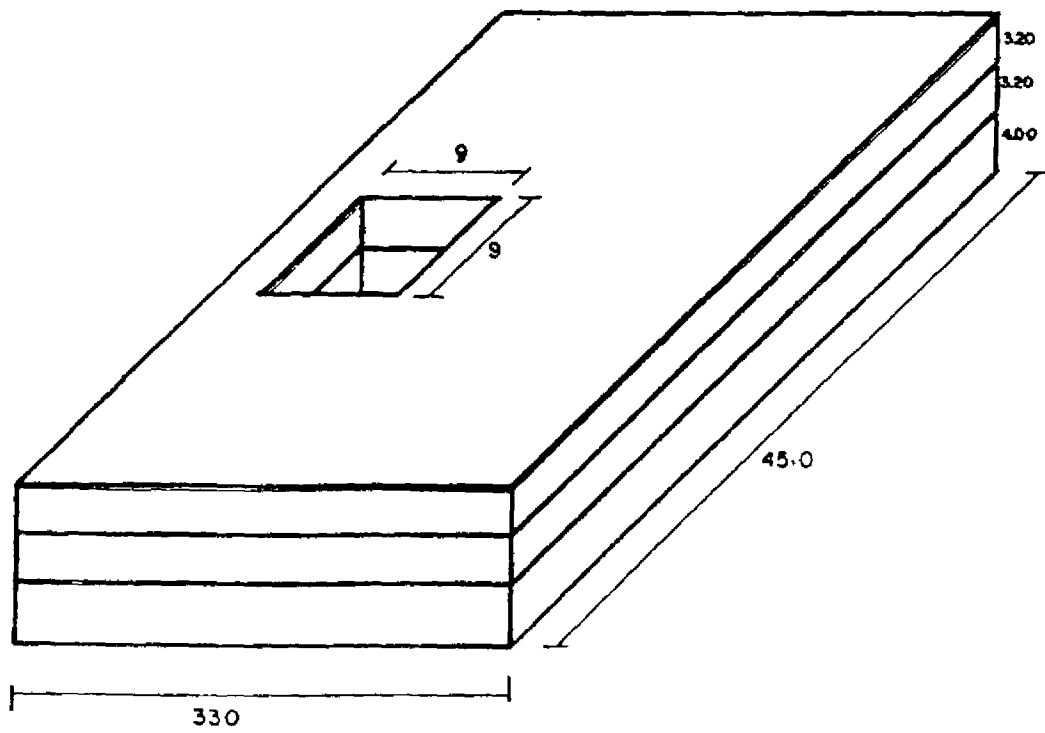
Figura N°9 ESTUDIO DE LA FORMA CUERPOS C1 y C2

9.8. CUERPO "C1" (ver figura 9).

$$j = 40/24 = 1,68 < 5; \text{ regular.}$$

$$j = 33/21 = 1,57 < 5; \text{ regular.}$$

- Discontinuidad del diafragma (3ero y 4to piso): $d = 153/693 = 0,22$: medianamente irregular.

- Irregularidad vertical: $g = 15/45 = 0,33$: medianamente regular.

- Esbeltez: $j = 14,4/21 = 0,69$; regular.

9.9. CUERPO "C2" (ver figura 9).

- Relación largo/ancho: $b = 45/33 = 1,33 < 5$: regular.

- Discontinuidad del diafragma: $d = 81/1485 = 0,05$: regular

- Esbeltez: $j = 10,4/33 = 0,32 < 3$: regular.

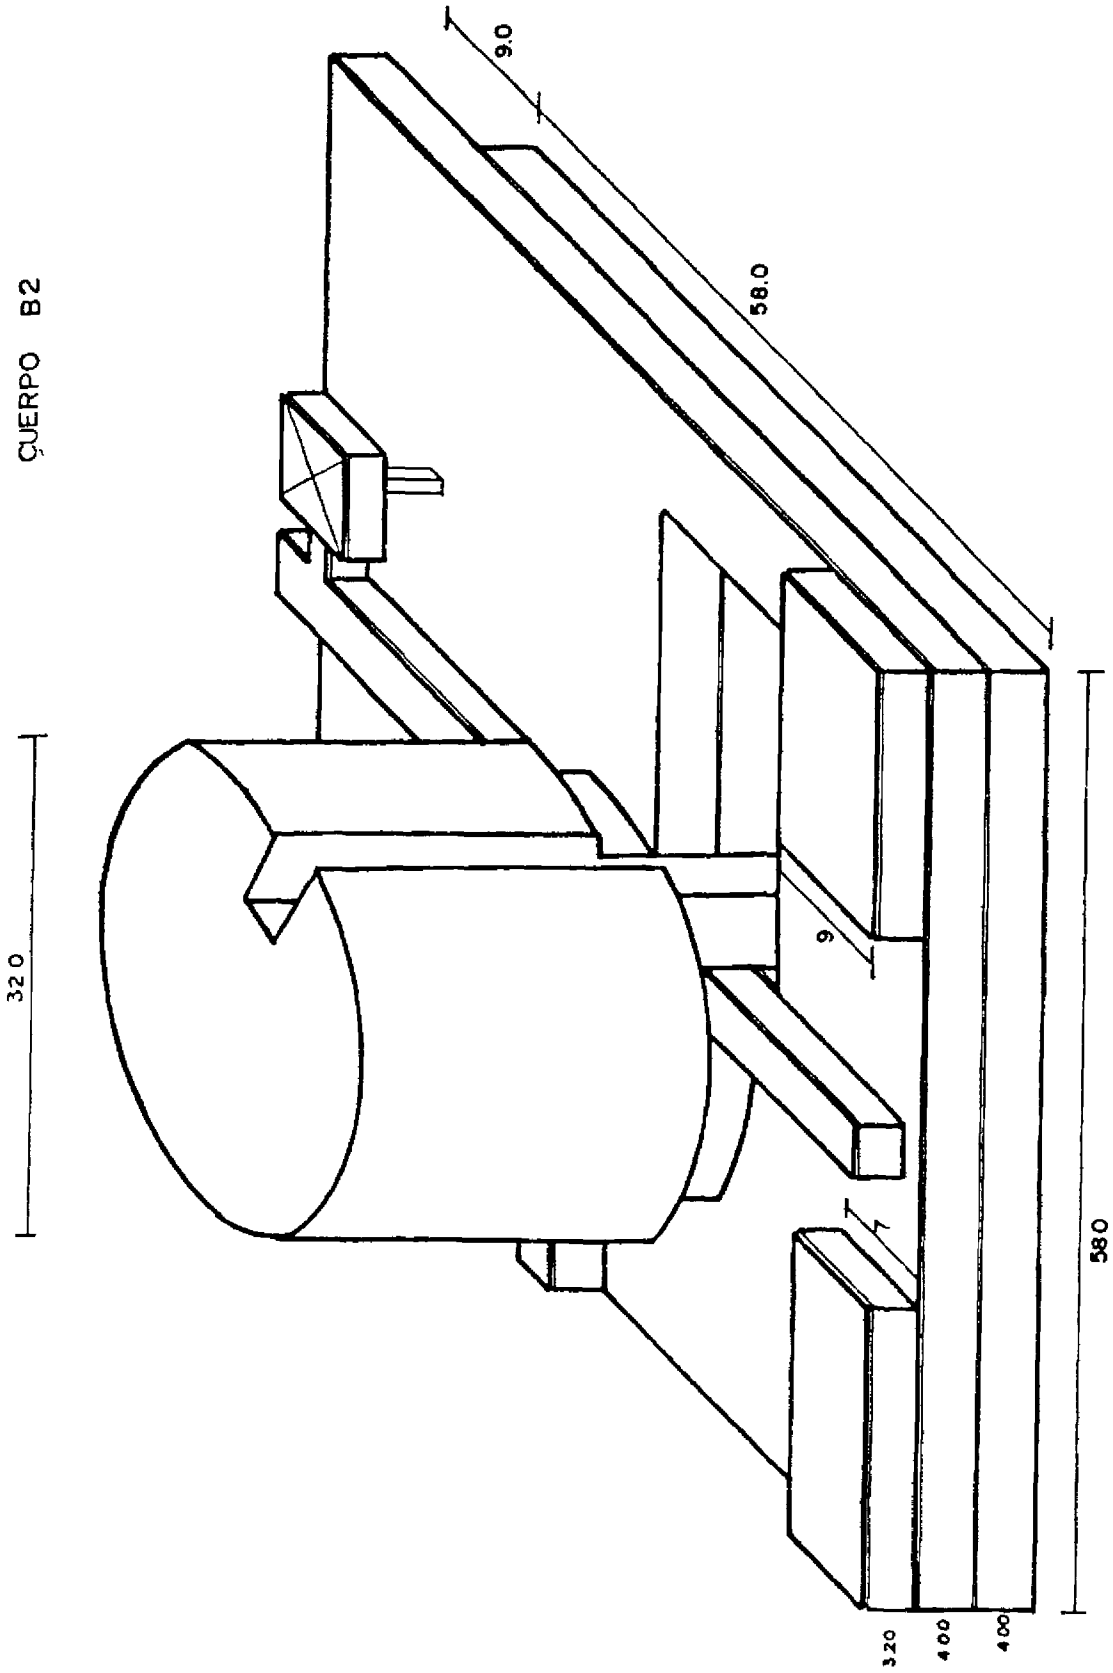
Figura N°10 ESTUDIO DE LA FORMA CUERPO B2

9:7. CUERPO "B2" (ver figura 10).

Las características de este cuerpo hacen difícil la aplicación de los criterios utilizados en la tabla de la figura 5. Sin embargo, es notoria la gran irregularidad de diseño que lo caracteriza.

Presenta varias y muy significativas discontinuidades en los diafragmas; así como varios salientes.

Presenta irregularidad vertical de diferentes tipos.

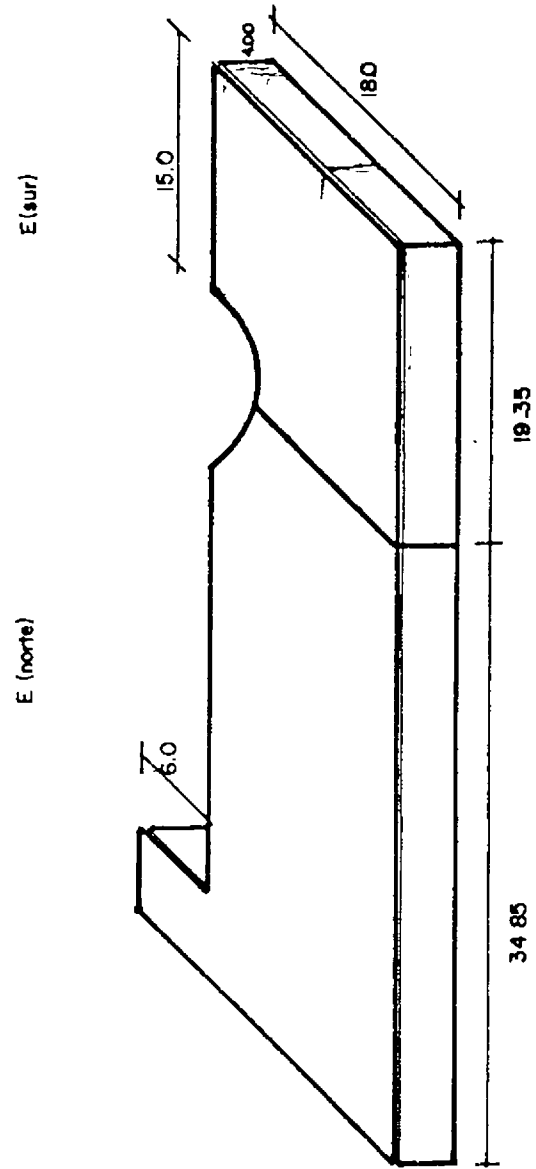
Fig. 12 Estudio de la Forma. Cuerpo E.

9.11. CUERPO "E" -sector sur- (ver figura 12).

- Relación largo/ancho: $b = 19,33/18,4 = 1,05 < 5$: regular.

- Discontinuidad del diafragma: $d = 14,86/356 \approx 0,04 < 0,10$; regular

- Esbeltez: $j = 4/14,05 = 0,29 < 3$; regular.

9.12. CUERPO "E" -sector norte- (ver figura 12).

- Simetría en planta: $a = 33/626,89 = 0,05 < 0,10$; regular.

- Relación largo/ancho: $b = 34,85/18,4 = 1,89 < 5$; regular.

$$c = 18,4/24,4 = 0,75 \begin{array}{l} < 0,8 \\ > 0,5 \end{array} ; \text{ medianamente regular.}$$

- Discontinuidad del diafragma: $d = 14,86/674,24 = 0,02 < 0,10$; regular.
