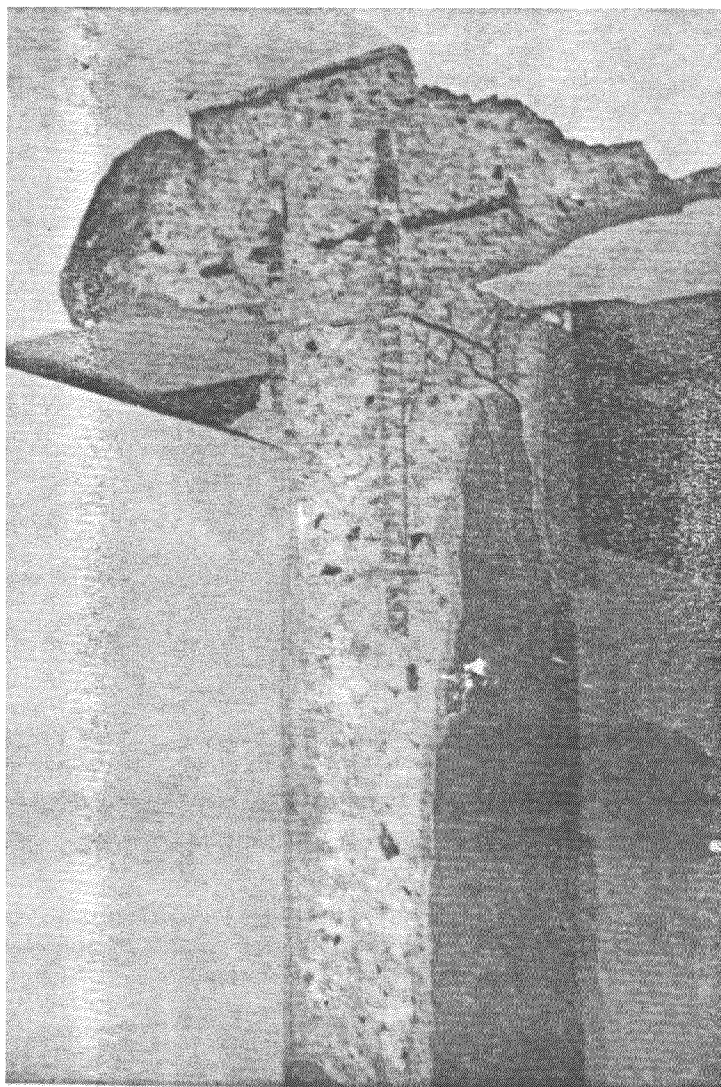
FIG. 6      Temblor de enero de 1993.  
Daño usual del esfuerzo cortante a las columnas de hormigón  
en ventanas situadas a alto nivel.
