F O T O G R A F I A S

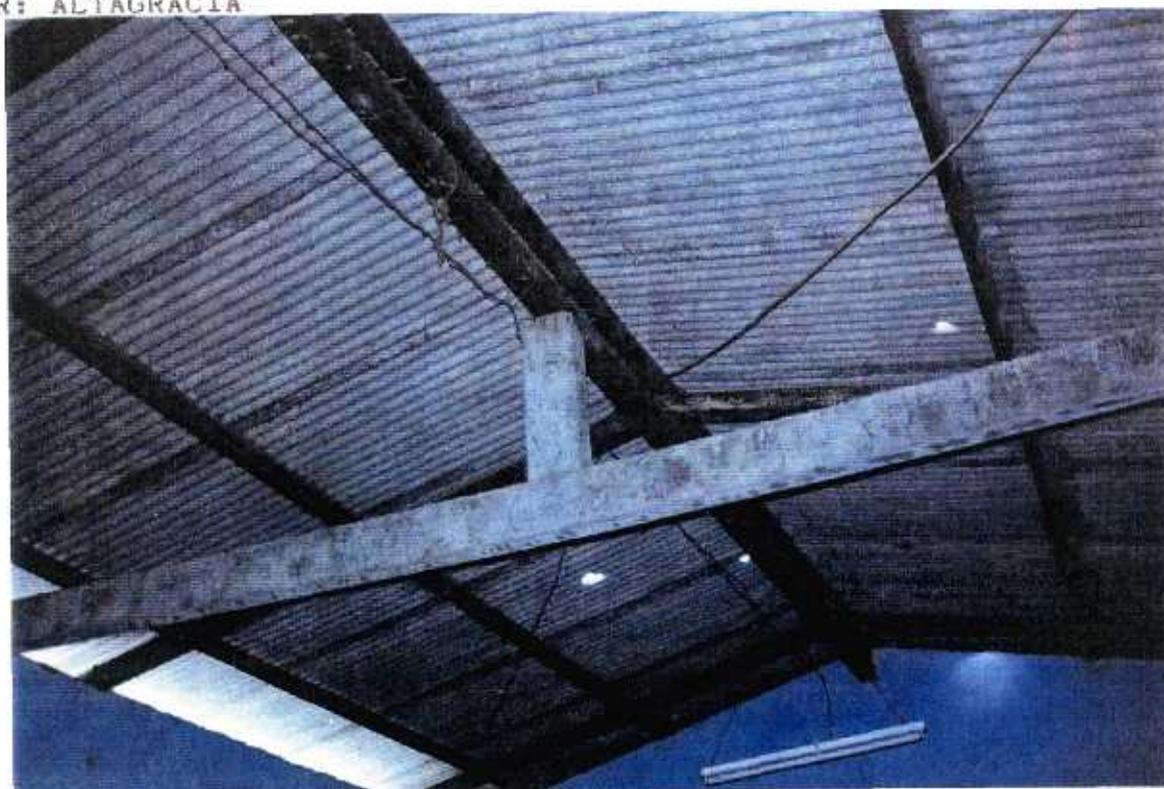
INSTITUTO LADISLARO CHIBALVINSKY
DEFICIENTE SUJECION DE LAMPARA

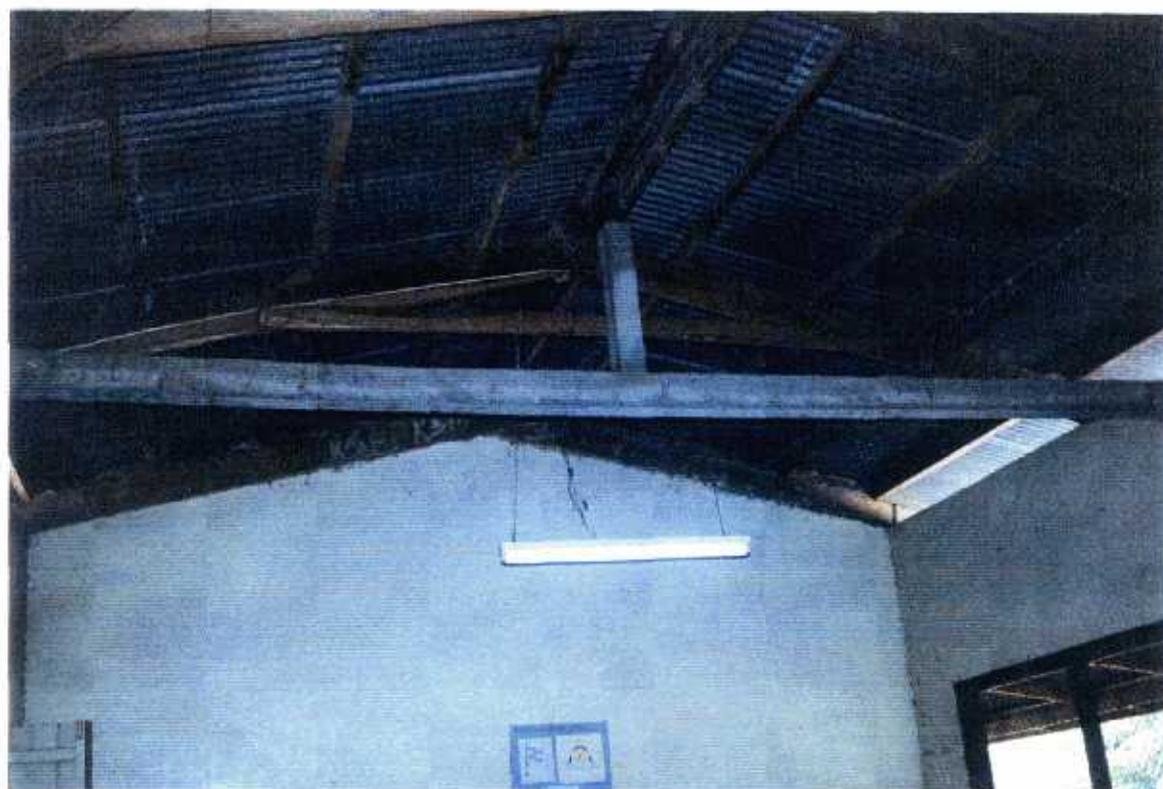
ESCUELA RUBEN DARIO
CLAROS MUY LARGOS

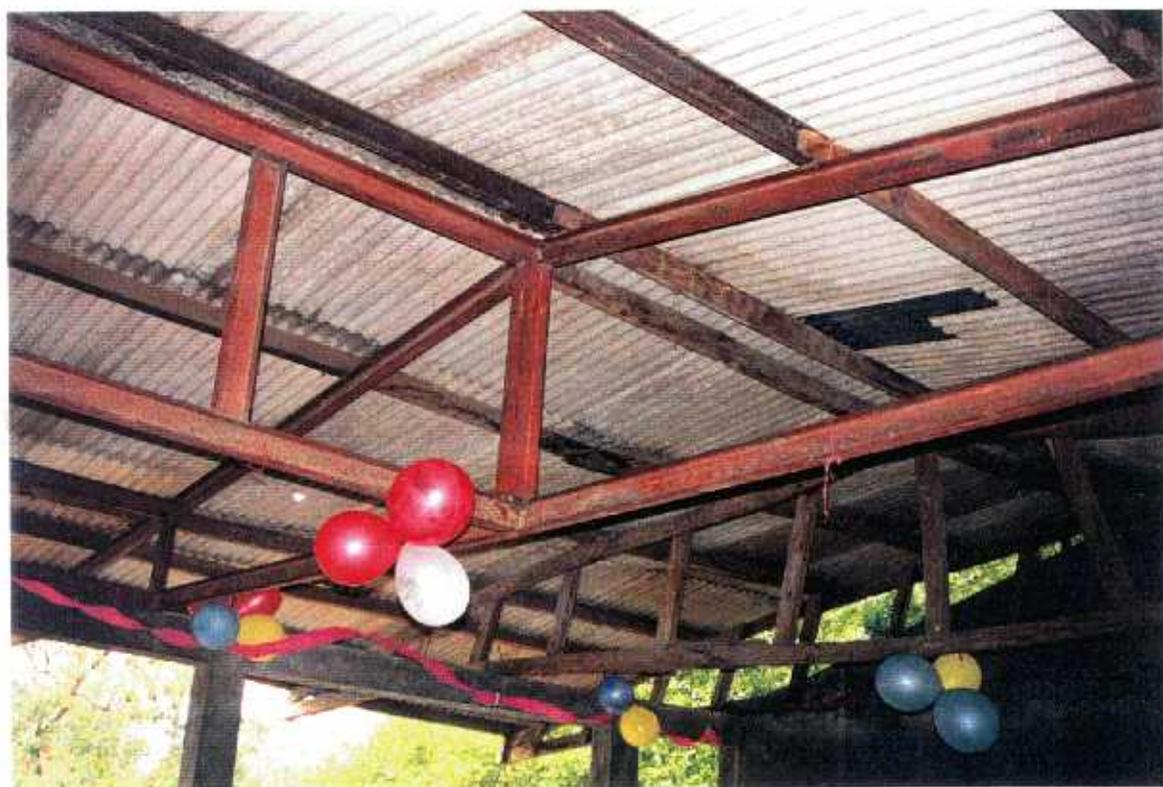
CLAROS MUY LARGOS Y UNIONES SIN REFUERZO.

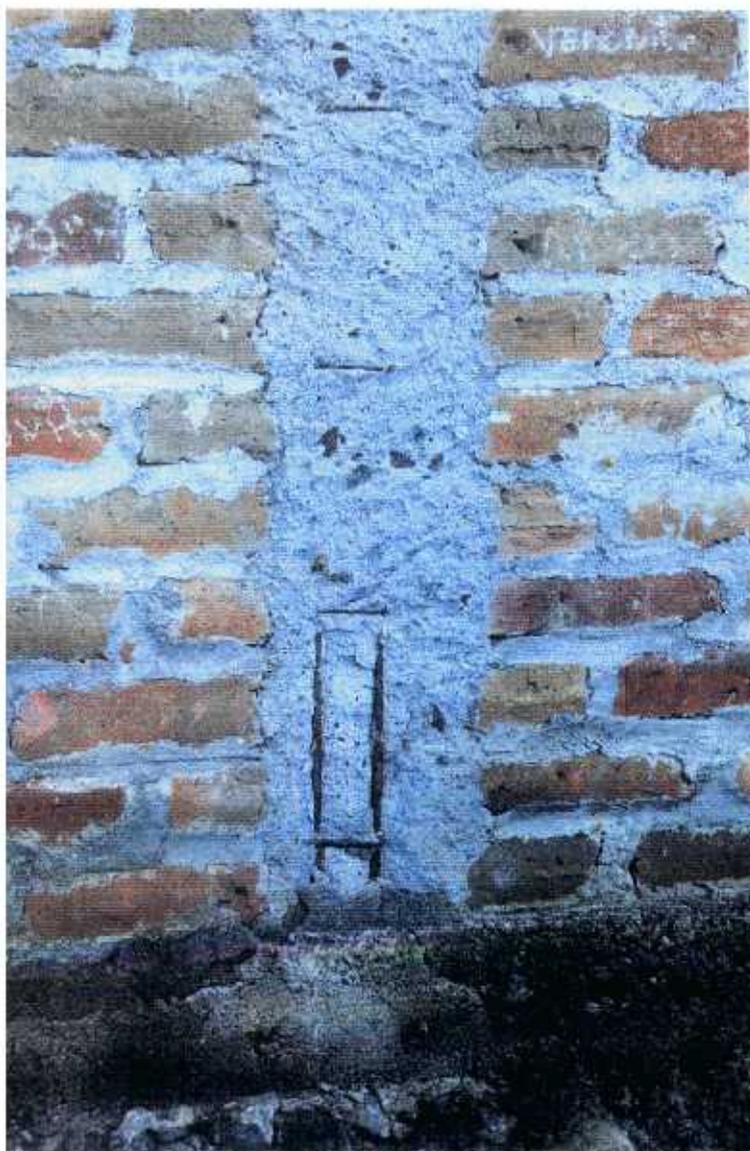
REFUERZO A LA
INTEMPERIE.

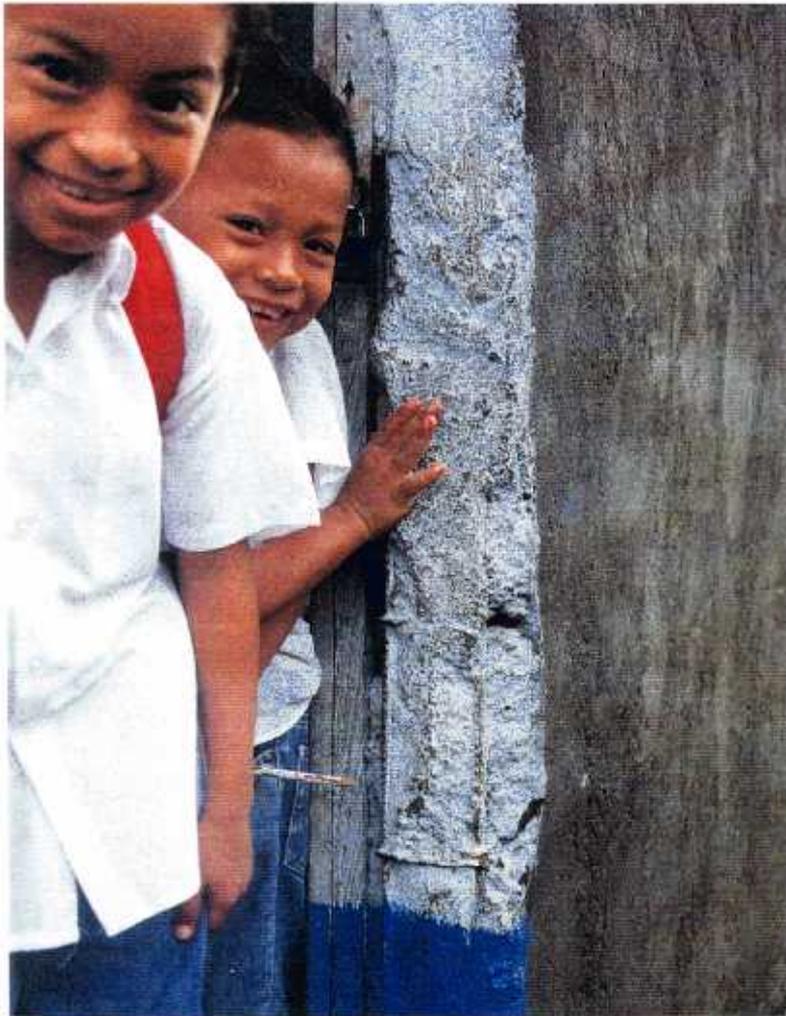
MAL ESTADO DE LA MADERA

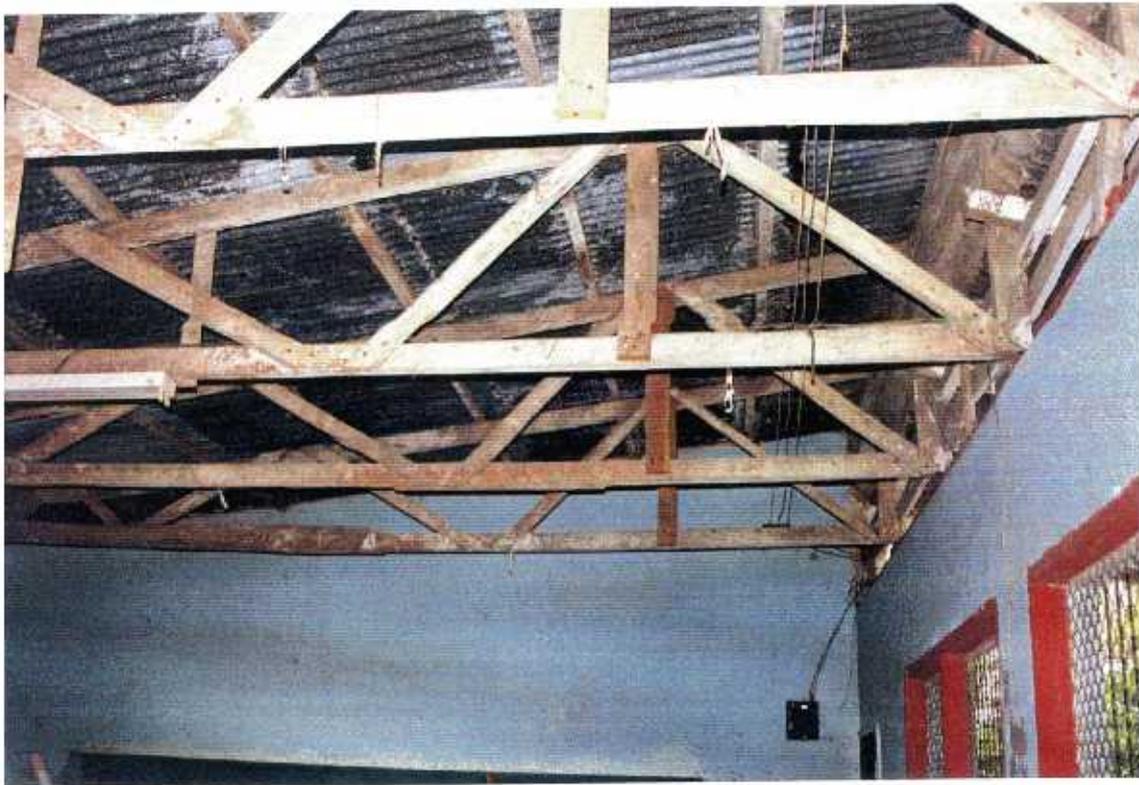
CUERDA INFERIOR DE CERCHA SIN SOPORTE INTERMEDIO

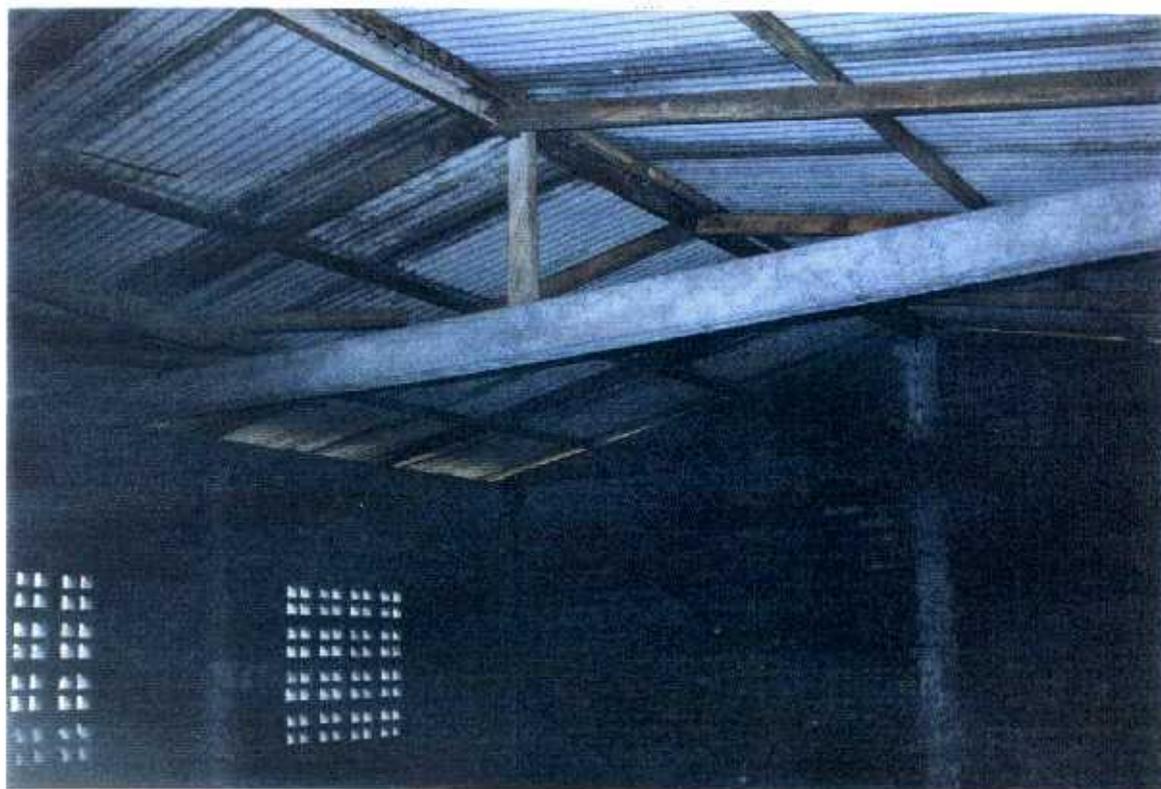
VIGA CON UN CLARO LARGO

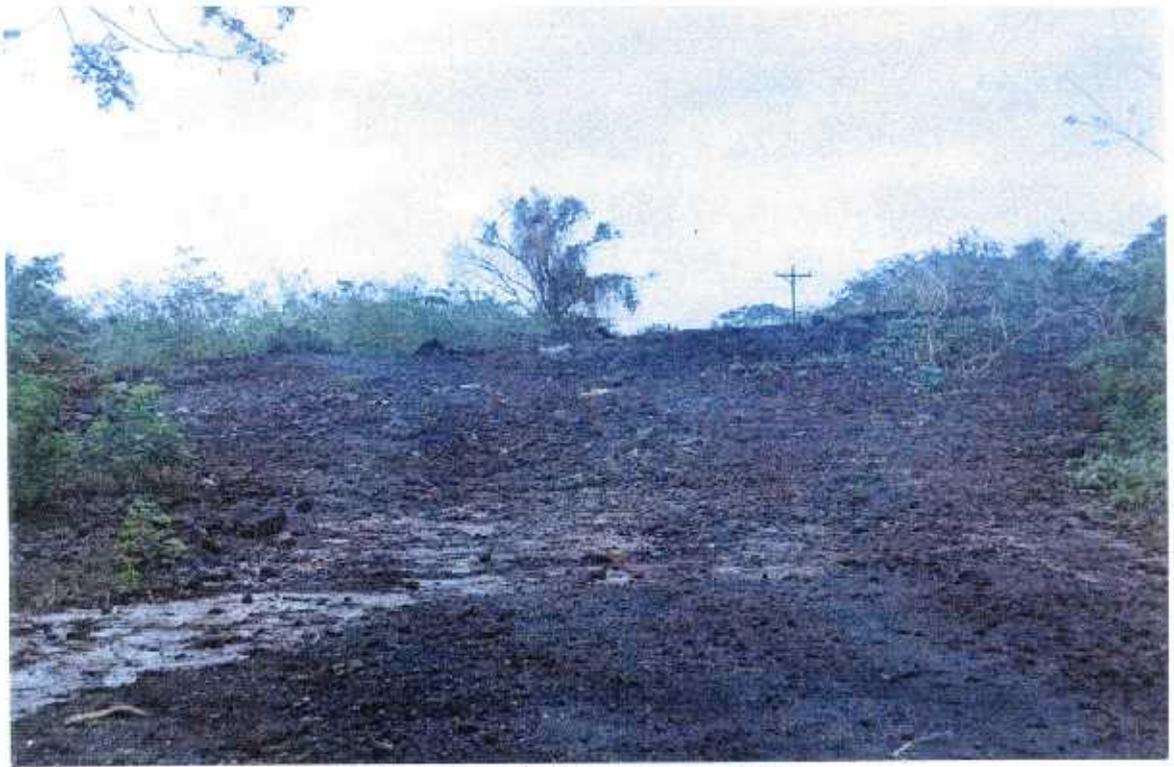
DESLIZAMIENTO SAN MARCOS

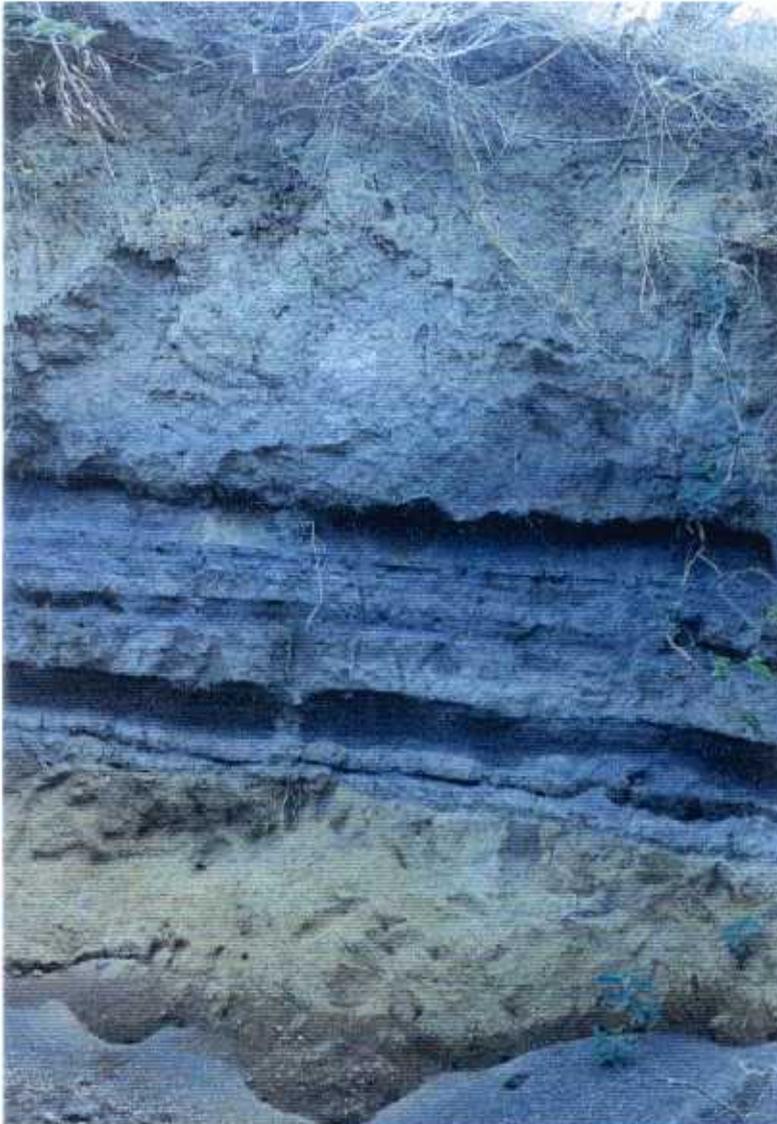
CAIDAS DE CENIZAS.
LOS ANGELES.
