### **C. PLANTA DE TRATAMIENTO ACHACHICALA "ETA 01"**

# PLANTA DE TRATAMIENTO DE AGUA ACHACHICHALA

**Aguas del Illimani**

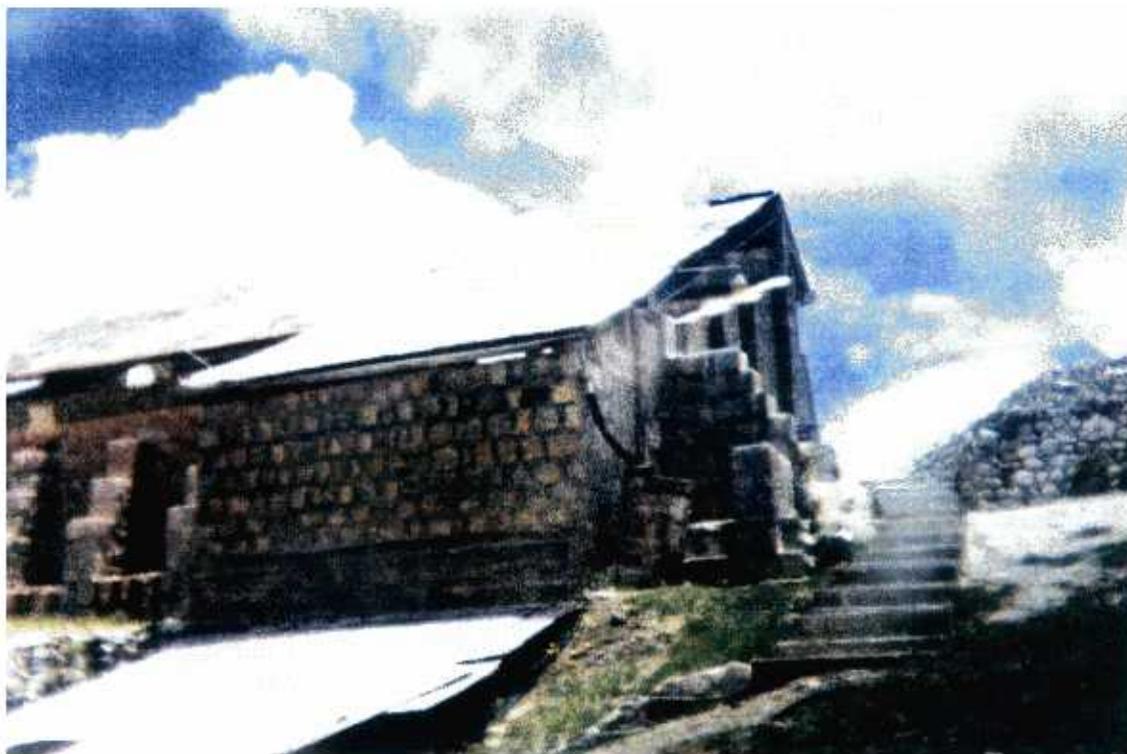
**Fig. II.14 Casa de Dosificación para dosificación Canal Milluni. Calera COBEE. Feb.98**

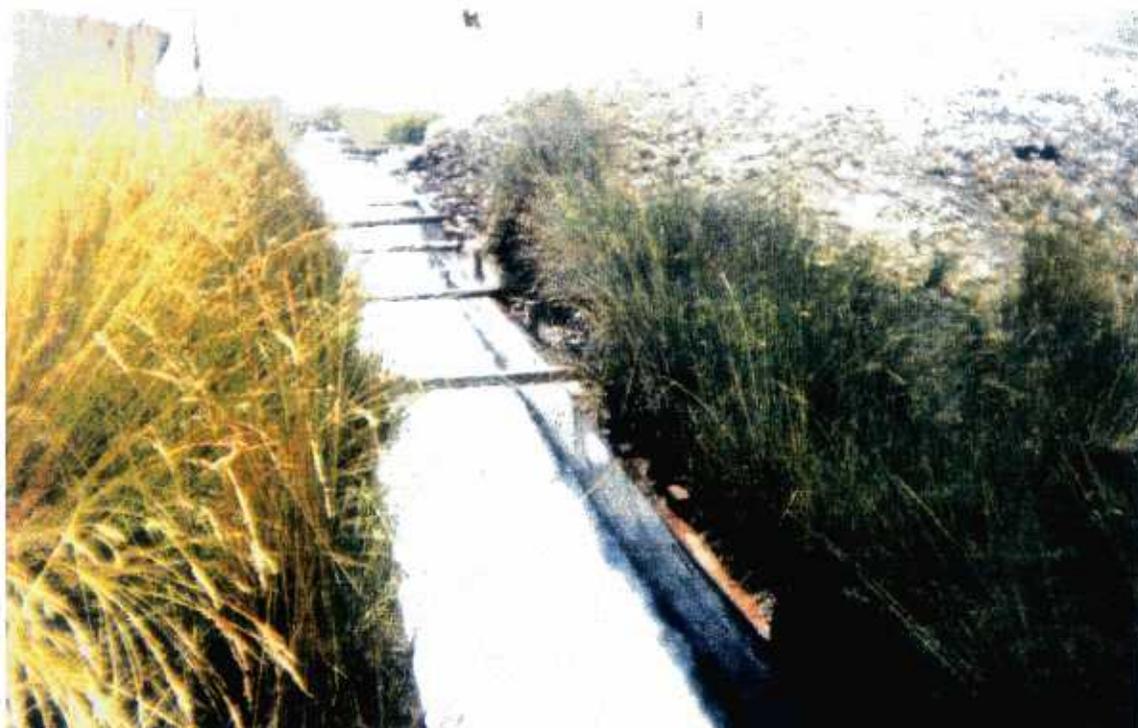
**Fig. II.15 Canal Milluni a la salida Calera. Febrero 1998**

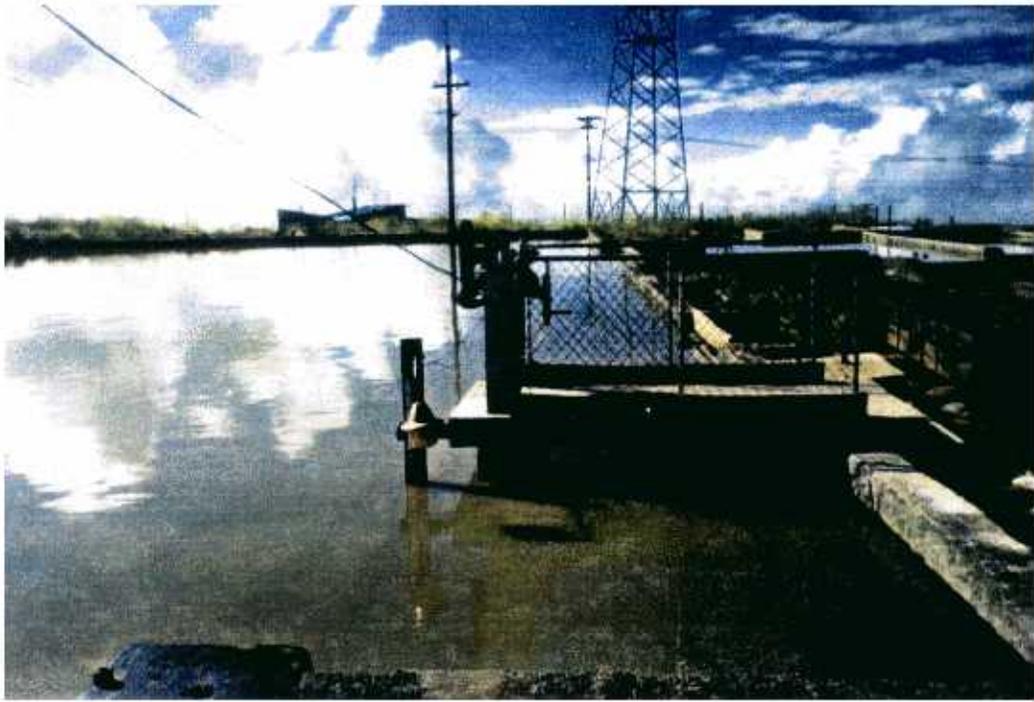
Fig.H.16 Camara de Carga COBEE. Limnometro. Marzo 1998.

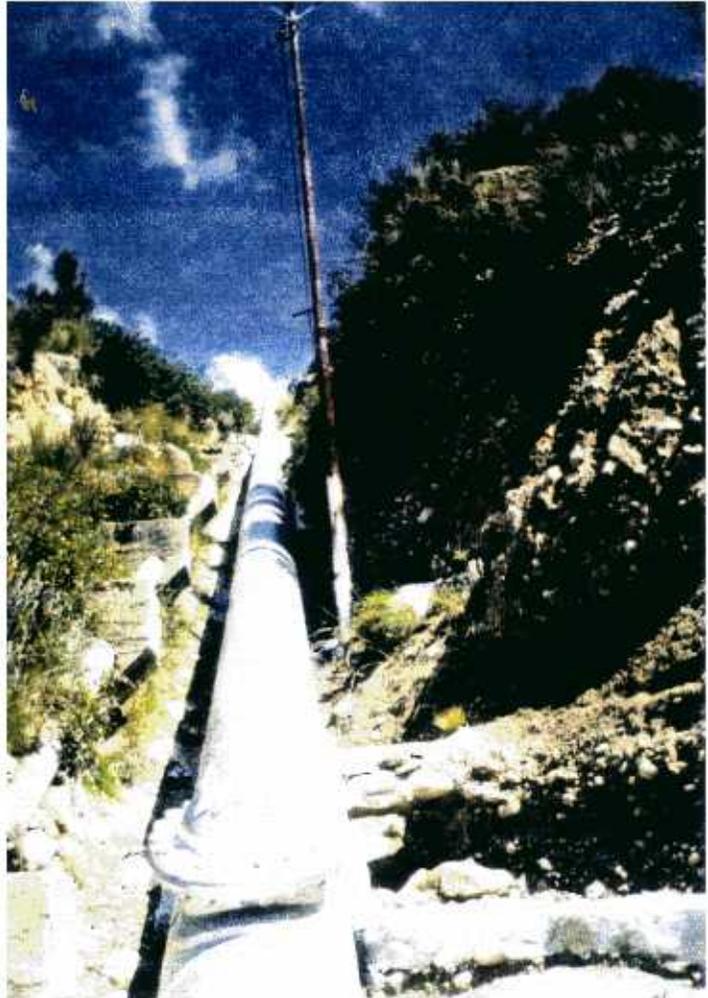
Fig.O.17 Tuberia Aduccion

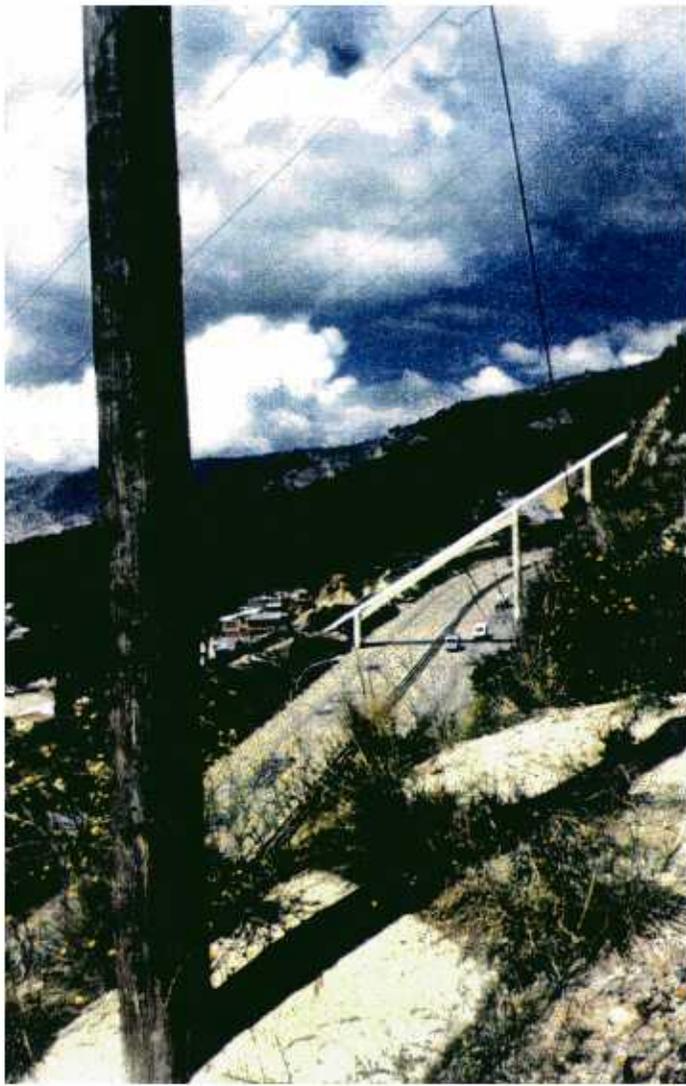
**Fig.11.18. Obra para cruce  
de Tuberías Aducción Cámara  
Carga-Planta Achachicala,  
Autopista El Alto, Marzo 1998**

En las proximidades de la autopista existen construcciones clandestinas que van desechando sus aguas sucias (no existe alcantarillado) y basura a la zanja por donde pasa la aducción. En varios casos se construyen pasos u otra protección de las tuberías (arcos) a fin de evitar daños por trajines de los pobladores, etc. El mantenimiento de limpieza es constante. Cada mes se hacen las visitas de control a la tubería

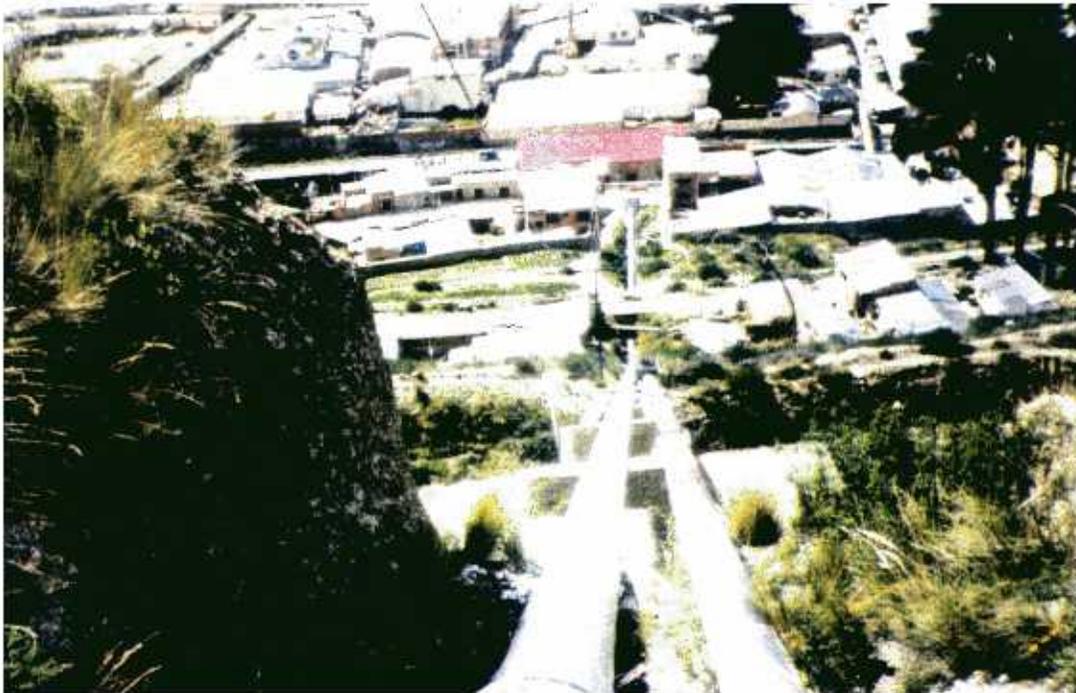
**Fig.11.19 Llegada de Tuberías de Aducción 1.1 (Ø 27.300) a la Planta Eléctrica, Carre D.N.  
150 a Playa de Trucamento, Achachicala Marzo 1998**

Los efectos de las temperaturas altas registradas en los últimos meses inciden en la calidad del pintado, en la impermeabilización y protección interior de la tubería de aducción con alquitrán. Luego de 10 años la tubería ha sido pintada con pintura plateada anticorrosiva (octubre 97).

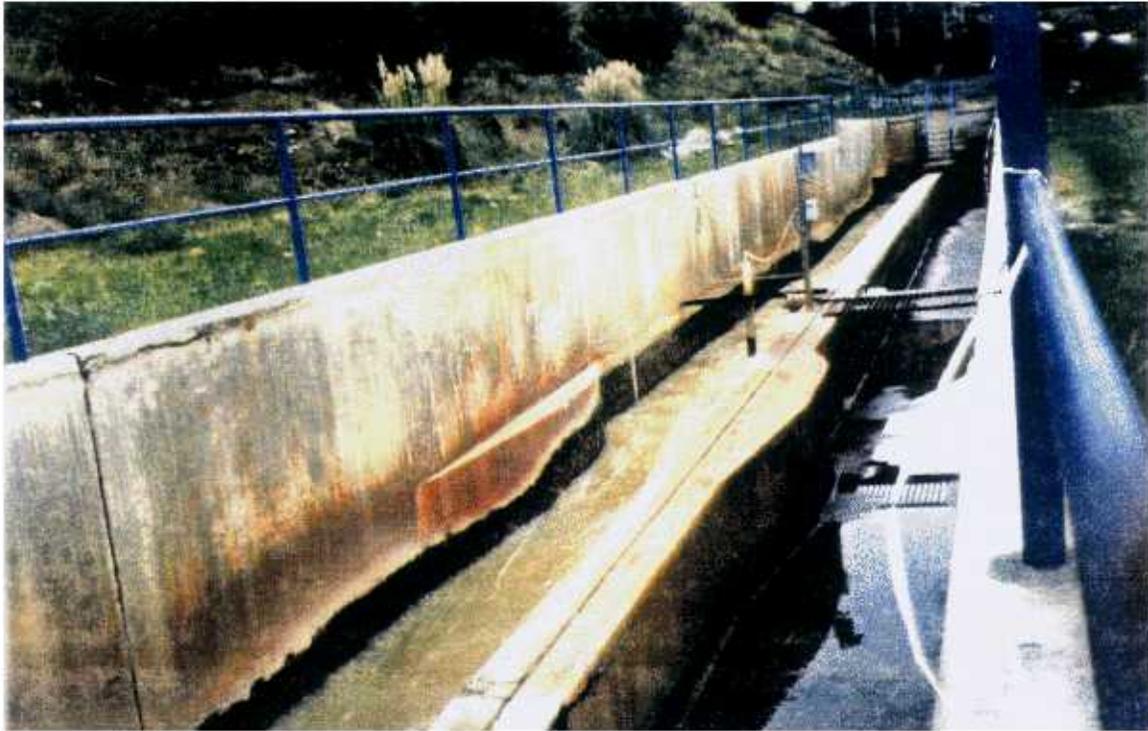
En medio del tramo del canal existe un Parshall cuyo caudalimetro no funciona y el plimetro esta funcionando mal.

La compuerta del canal Venturi I no se cierra la del Venturi da dificultades en su manejo. Por la I se deriva el bypass que se usa para la limpieza del estanque cada 3 meses. Durante la limpieza no existe variación del abastecimiento.

**Fig II.20.b Canal Venturi I y Venturi II. Planta de Tratamiento Achachicala**

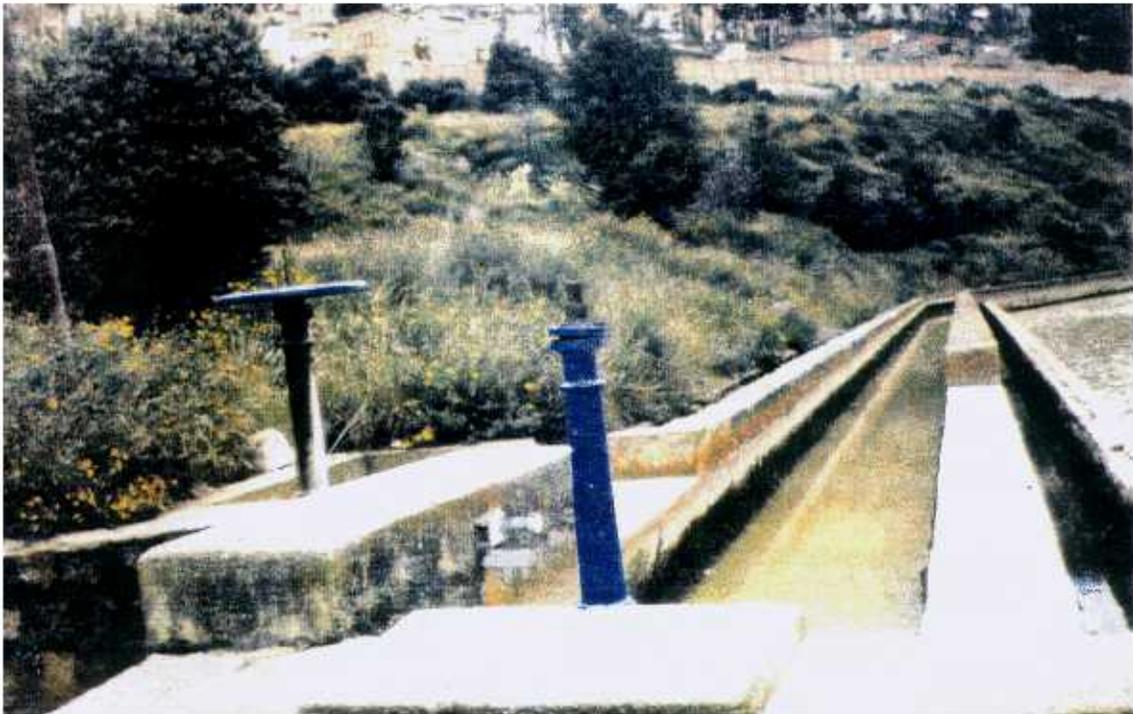
**Fig.II.21. Bypass del Canal Venturi I. Estanque 17000**

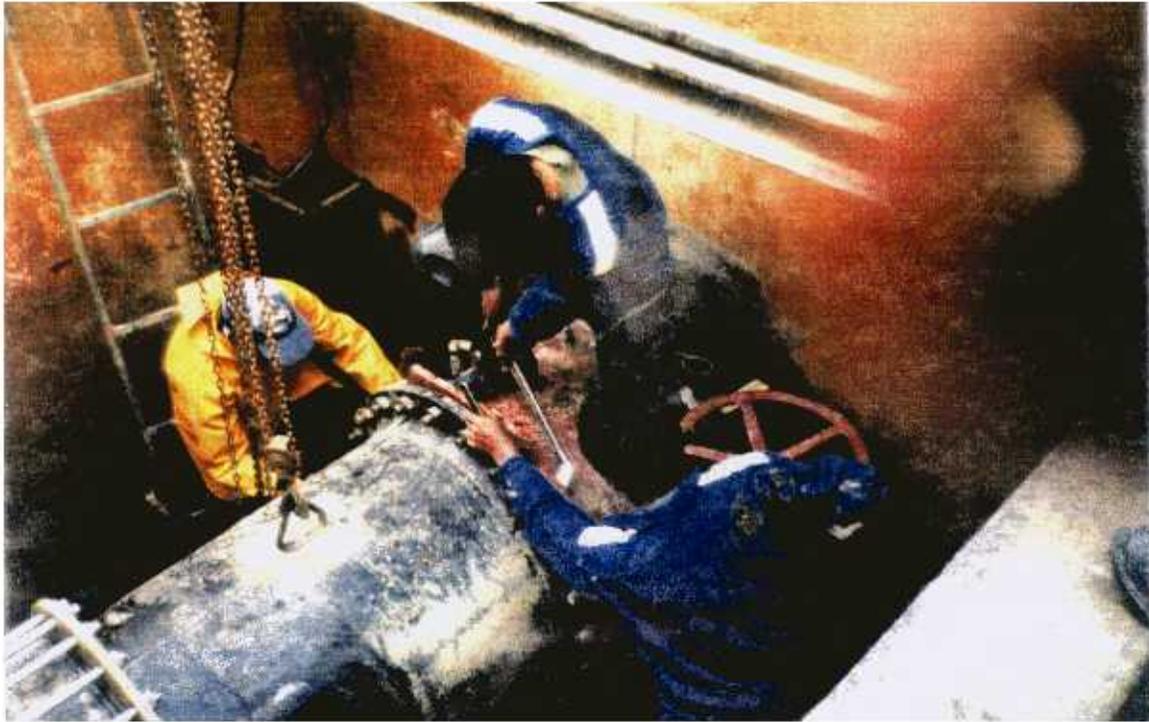
**Válvula H1.** Reguladora tipo mariposa se la cambia cada 5 años pues se deteriora por el bajo ph de agua Fig.II.22

Fig. II.22. Mantenimiento Pasamuro. Planta de Tratamiento Achachicala. 28/02/98.

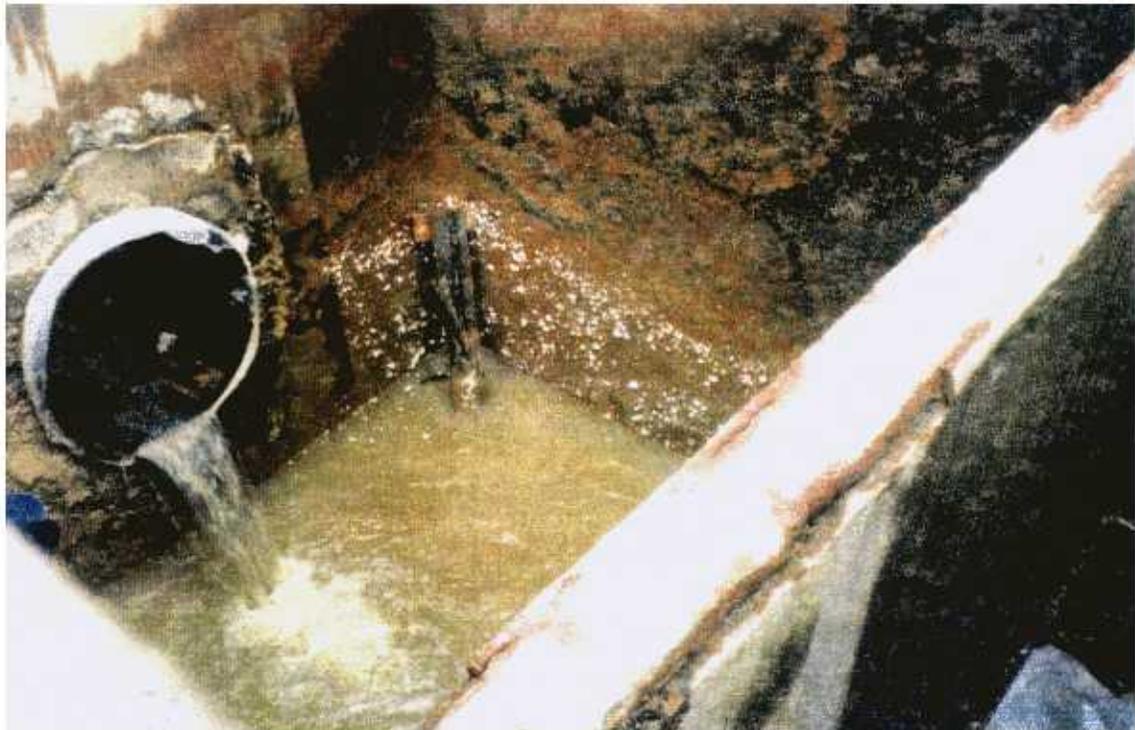
Para el cambio de tubería corrosionada y de válvula es necesario hacer corte de servicio Fig II.23 Luego del **Disipador de Energía** por el canal fluye agua en dirección a los floculadores, la dosificación de cal (tovera amarilla) y de sulfato de aluminio (tovera verde) se la realiza en el canal a través de mangueras, el agua con velocidad algo turbulenta facilita la mezcla del agua cruda con la cal y el sulfato, de tal manera que se evade el proceso de utilizar los agitadores localizados en los floculadores.

Fig II.23. Reparación Pasamuro. Planta Aenacóicenta. 28/02/96
