4. EFECTO DE LAS CONDICIONES LOCALES EN LA DISTRIBUCION Y SEVERIDAD DE LOS DAÑOS, ACELEROGRAMAS REGISTRADOS Y MEDICION DE MICROTREPIDACIONES.

4.1 Efecto de Microzona.

4.2 ACELEROGRAMAS REGISTRADOS Y SU RELACION CON LOS EFECTOS LOCALES.

4.3 MEDICIONES DE MICROTREPIDACIONES.

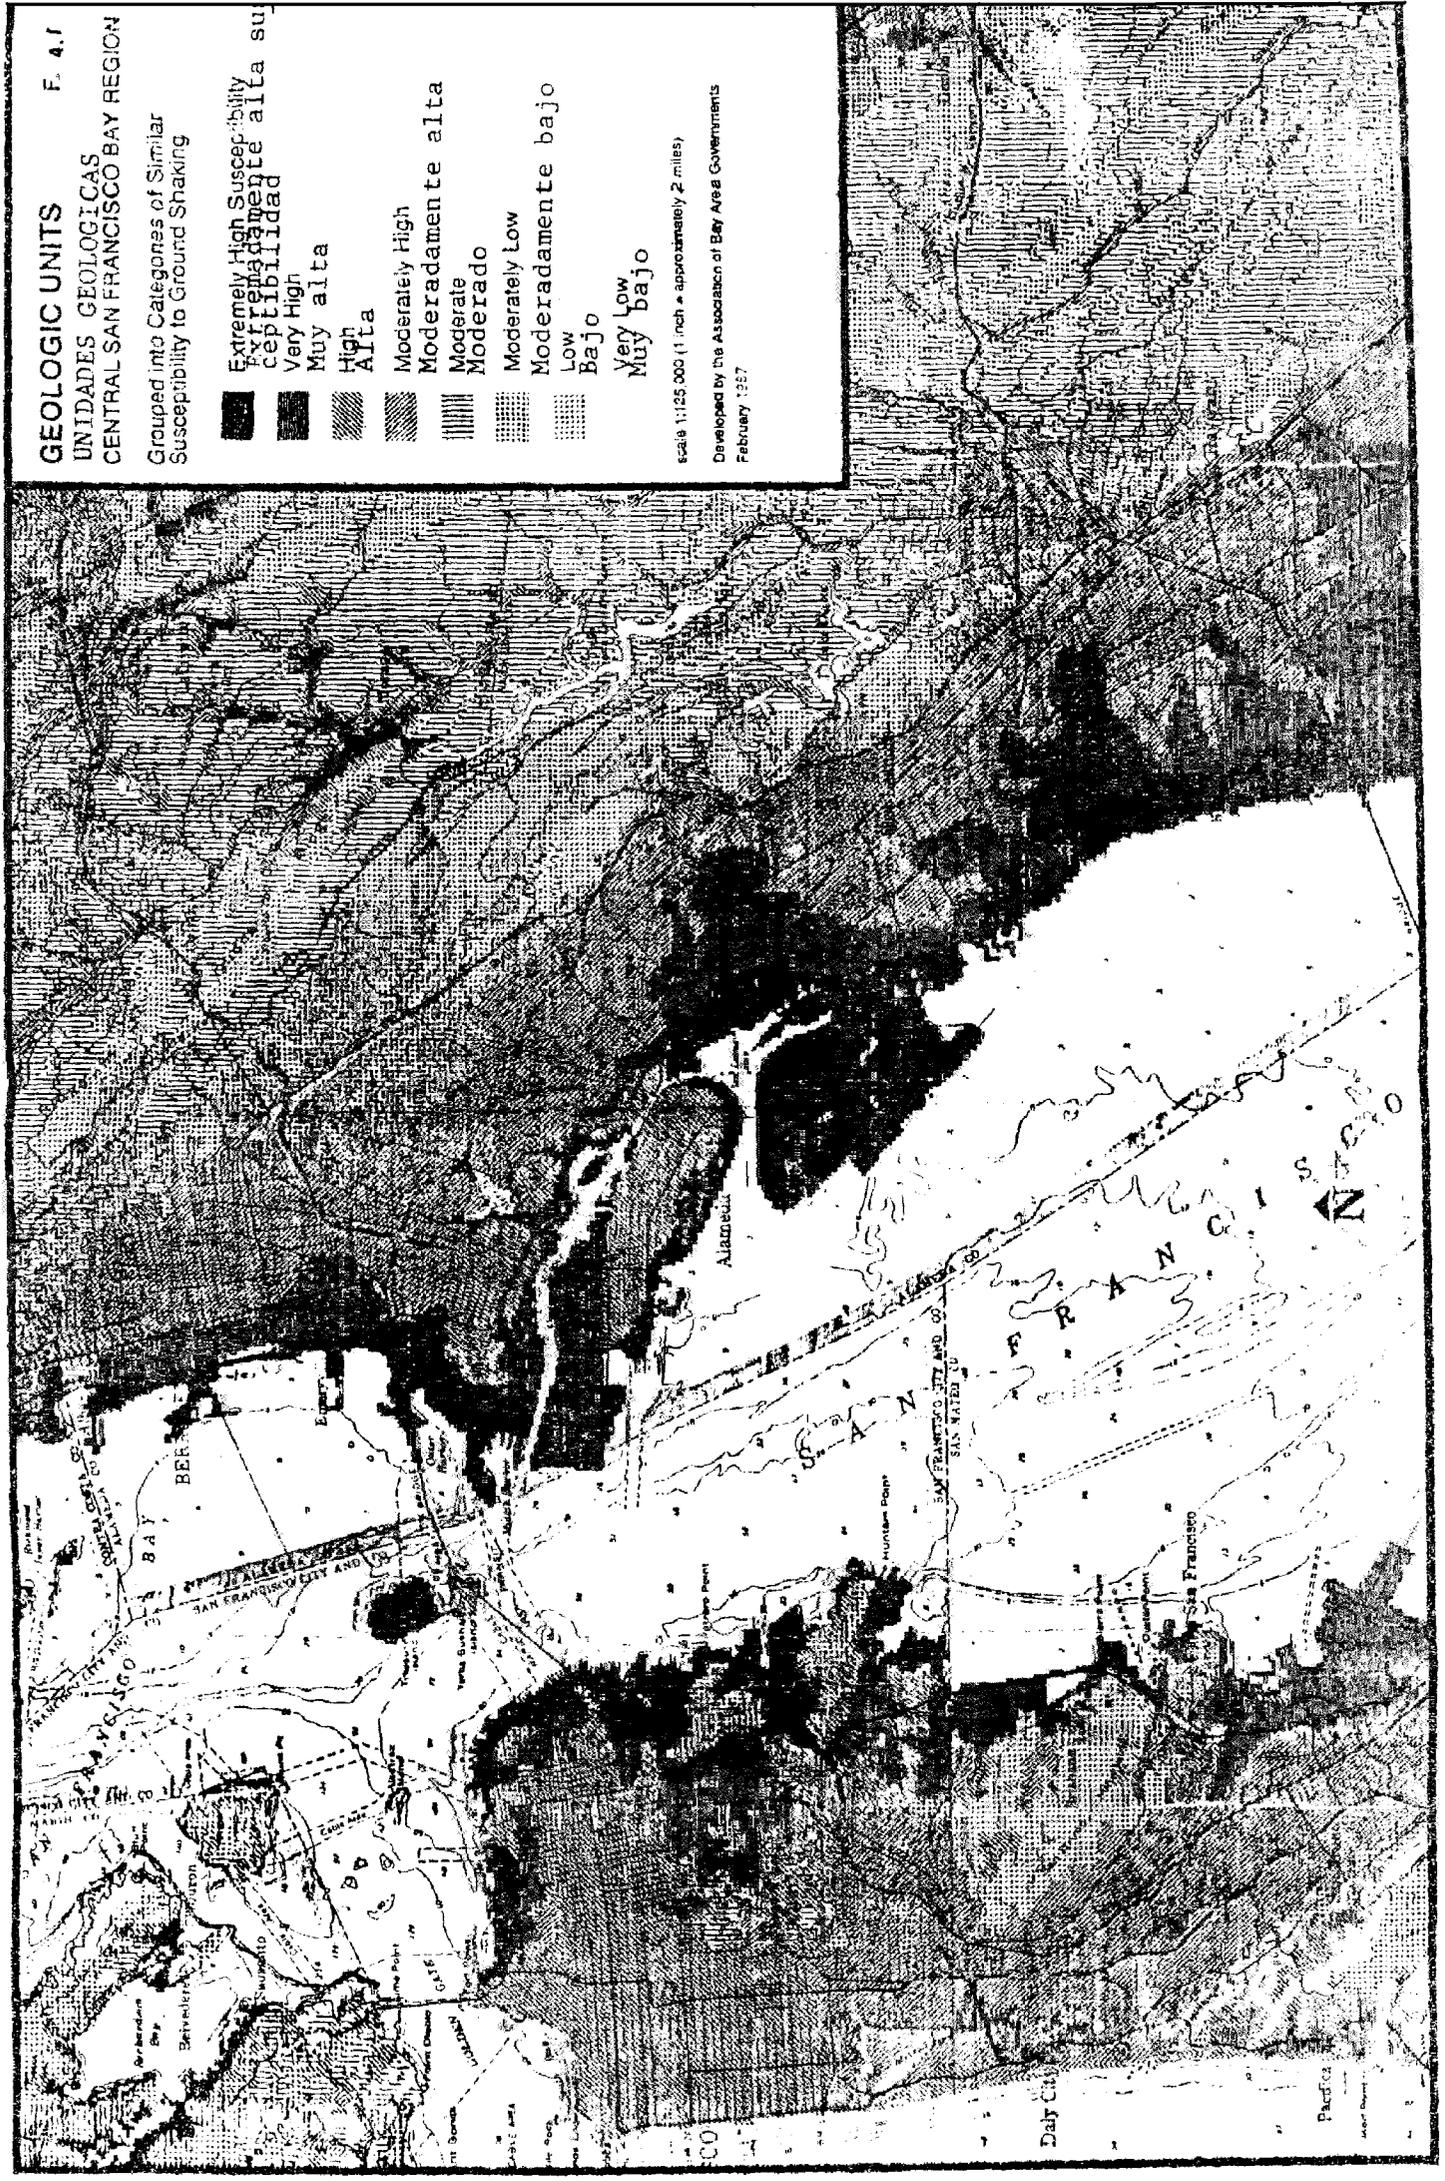
GEOLOGIC UNITS F. 4.1
UNIDADES GEOLOGICAS
CENTRAL SAN FRANCISCO BAY REGION

Si se observa el mapa de "unidades geológicas y susceptibilidades a la vibración del suelo", de la zona central de la Región de la Bahía de San Francisco, se podrá notar que las zonas con daños más severos corresponden a las zonas que en dichos mapas están marcados como de "extremadamente alta susceptibilidad" y "susceptibilidad muy alta", como corresponde a la costa norte y este de la ciudad de San Francisco y el lado este de la bahía de San Francisco que va desde Berkeley, pasando por Oakland y Alameda hasta llegar al Aeropuerto Internacional de Oakland.

Este mapa fue producido en febrero de 1987 por la Asociación de Gobiernos del Area de la Bahía. Debido a las complejas relaciones entre magnitud, distancia a las fallas y la geología, los mapas fueron producidos usando información geográfica manejada por computadoras. Hay otros mapas como de máximas intensidades, de riesgos para edificios prefabricados de concreto (sistema Till up) donde las zonas de mayor riesgo son coincidentes.

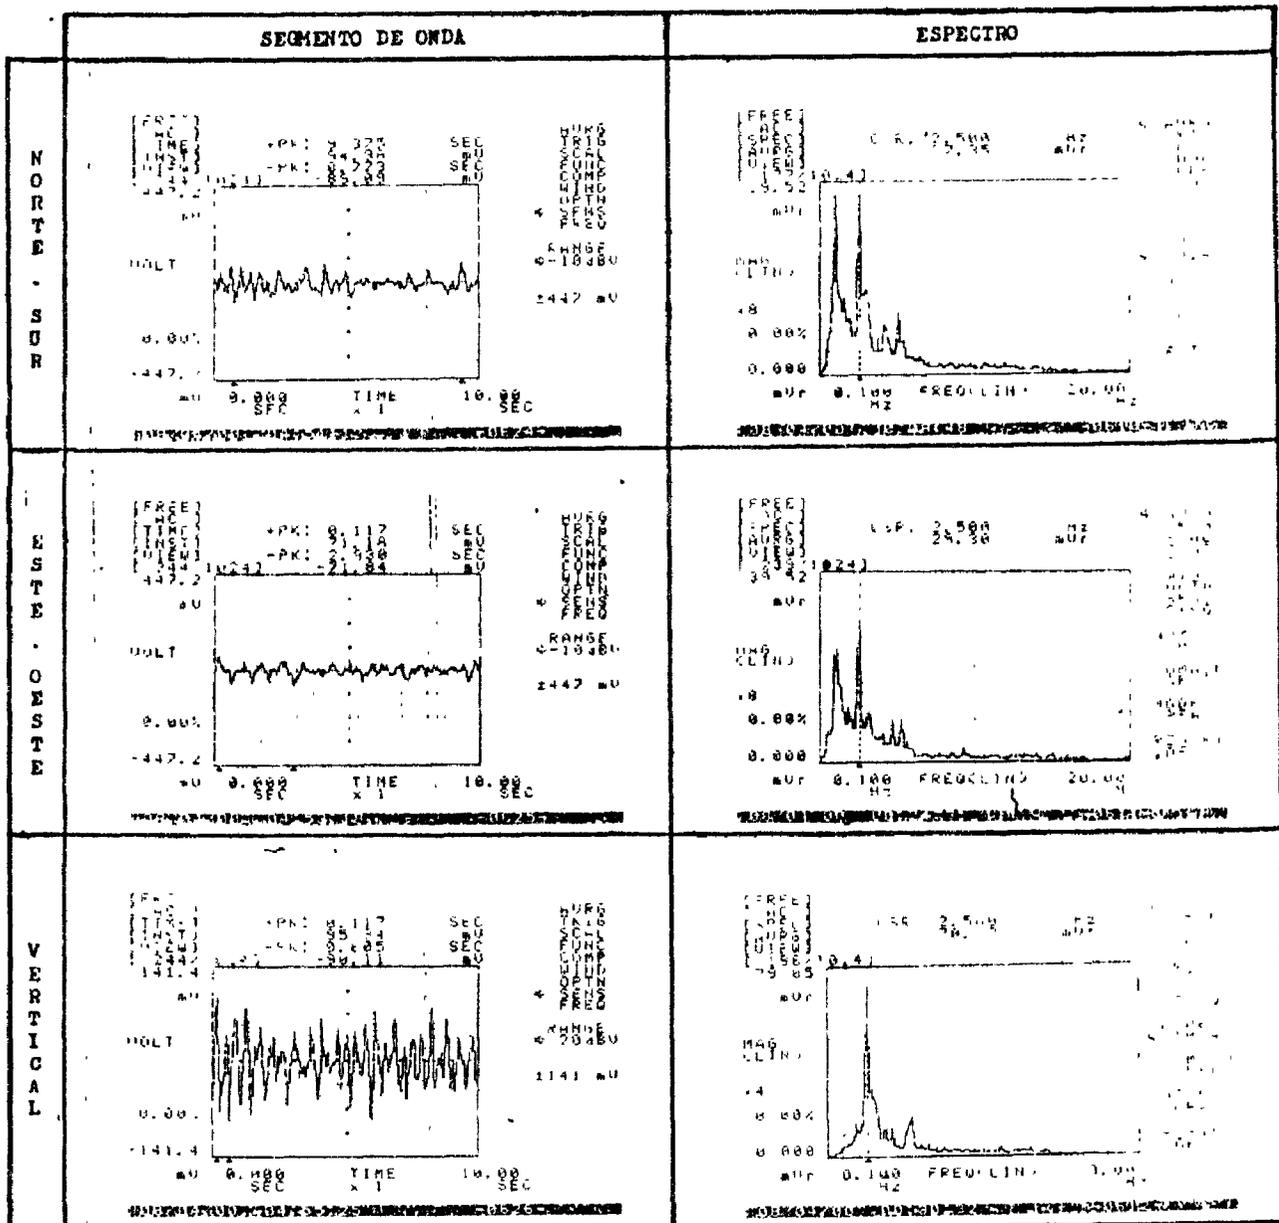
Fig. 4.4: Resultados de Medición de Microtrepidación
(Parque de Marina I)

Tanto en los puntos I y II del Parque de Marina, como al este de la Bahía de San Francisco en Oakland y Alameda, ocurrió el fenómeno de licuación de arenas. Los puntos de medición fueron seleccionados cerca a los puntos donde las arenas "hirvieron" por el fenómeno de licuación Foto 4.2 y 4.3. Dos periodos predominantes fueron determinados en el Punto I del Parque de Marina, uno fue de 0.4 seg. y el otro entre 1.0 y 1.2 seg. Fig. 4.4. La amplitud espectral correspondiente a los 0.4 seg. es tan grande como la correspondiente al segundo periodo, entre 1.0 y 1.2 seg. El periodo predominante en el Punto II del Parque de Marina fue de 0.8 seg., Fig. 4.5.

CONCLUSION ; De los espectros horizontales obtenidos, se aprecia que la frecuencia promedio es 2.5 Hz., lo que corresponde a un periodo fundamental de 0.40 ~ 1.00 seg.

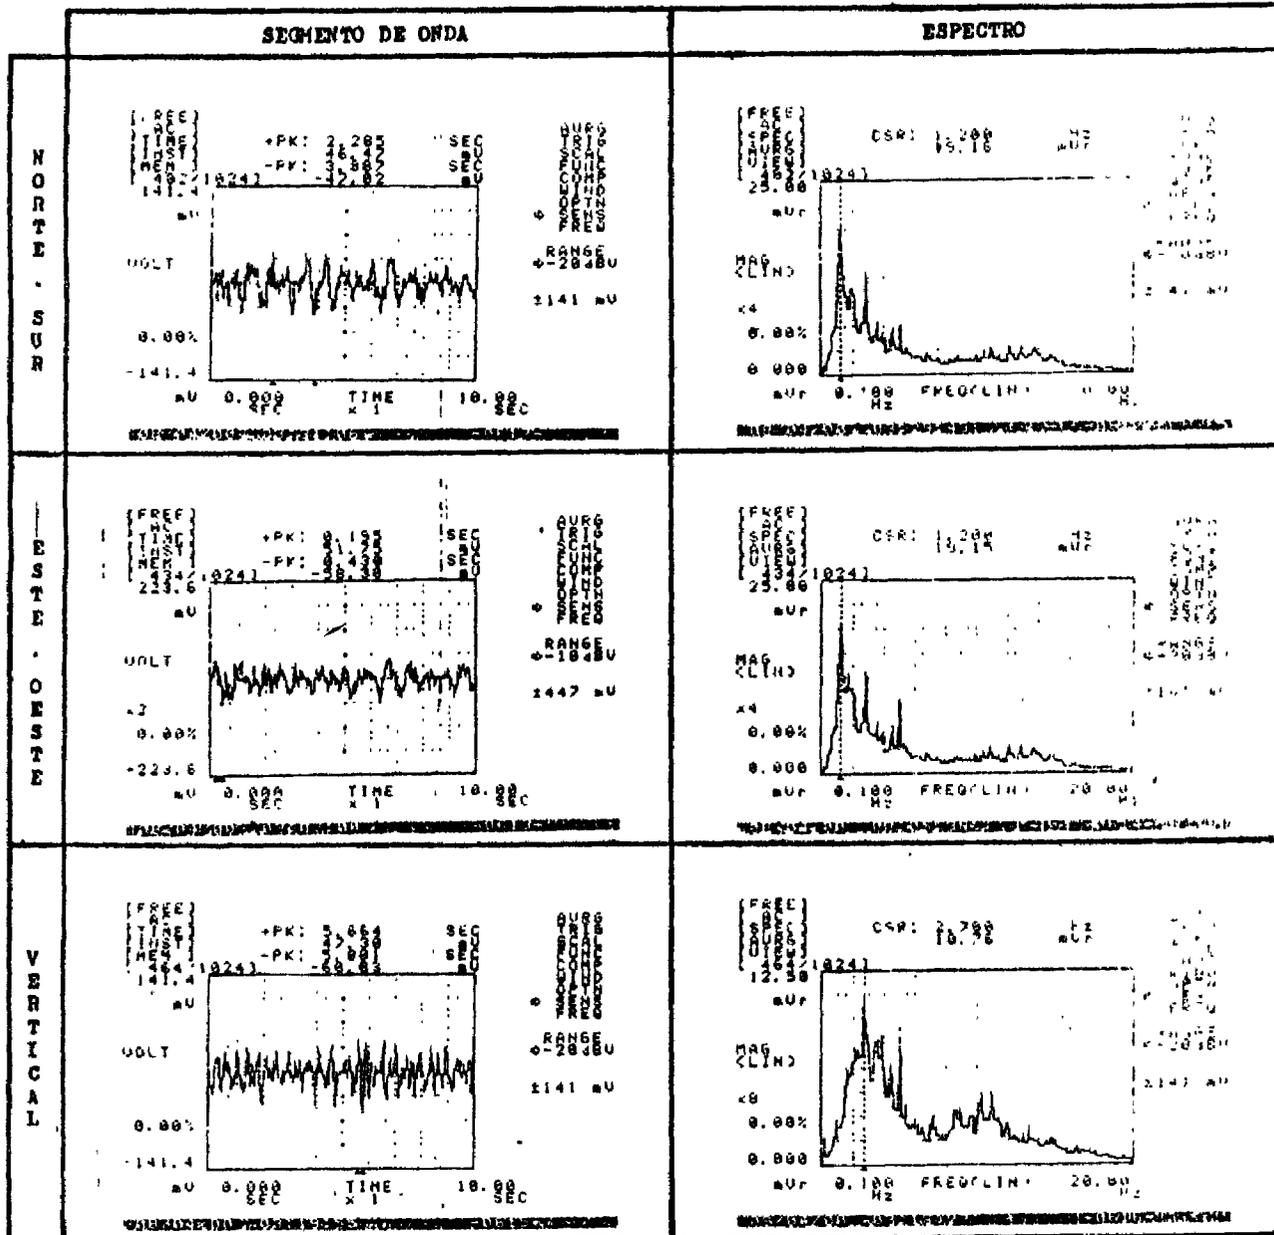
Fig. 4.5: Resultados de Medición de Microtrepidaciones
(Parque de Marina II)

CONCLUSION ; Según los espectros horizontales, se tiene el periodo predominante es 0.83 seg

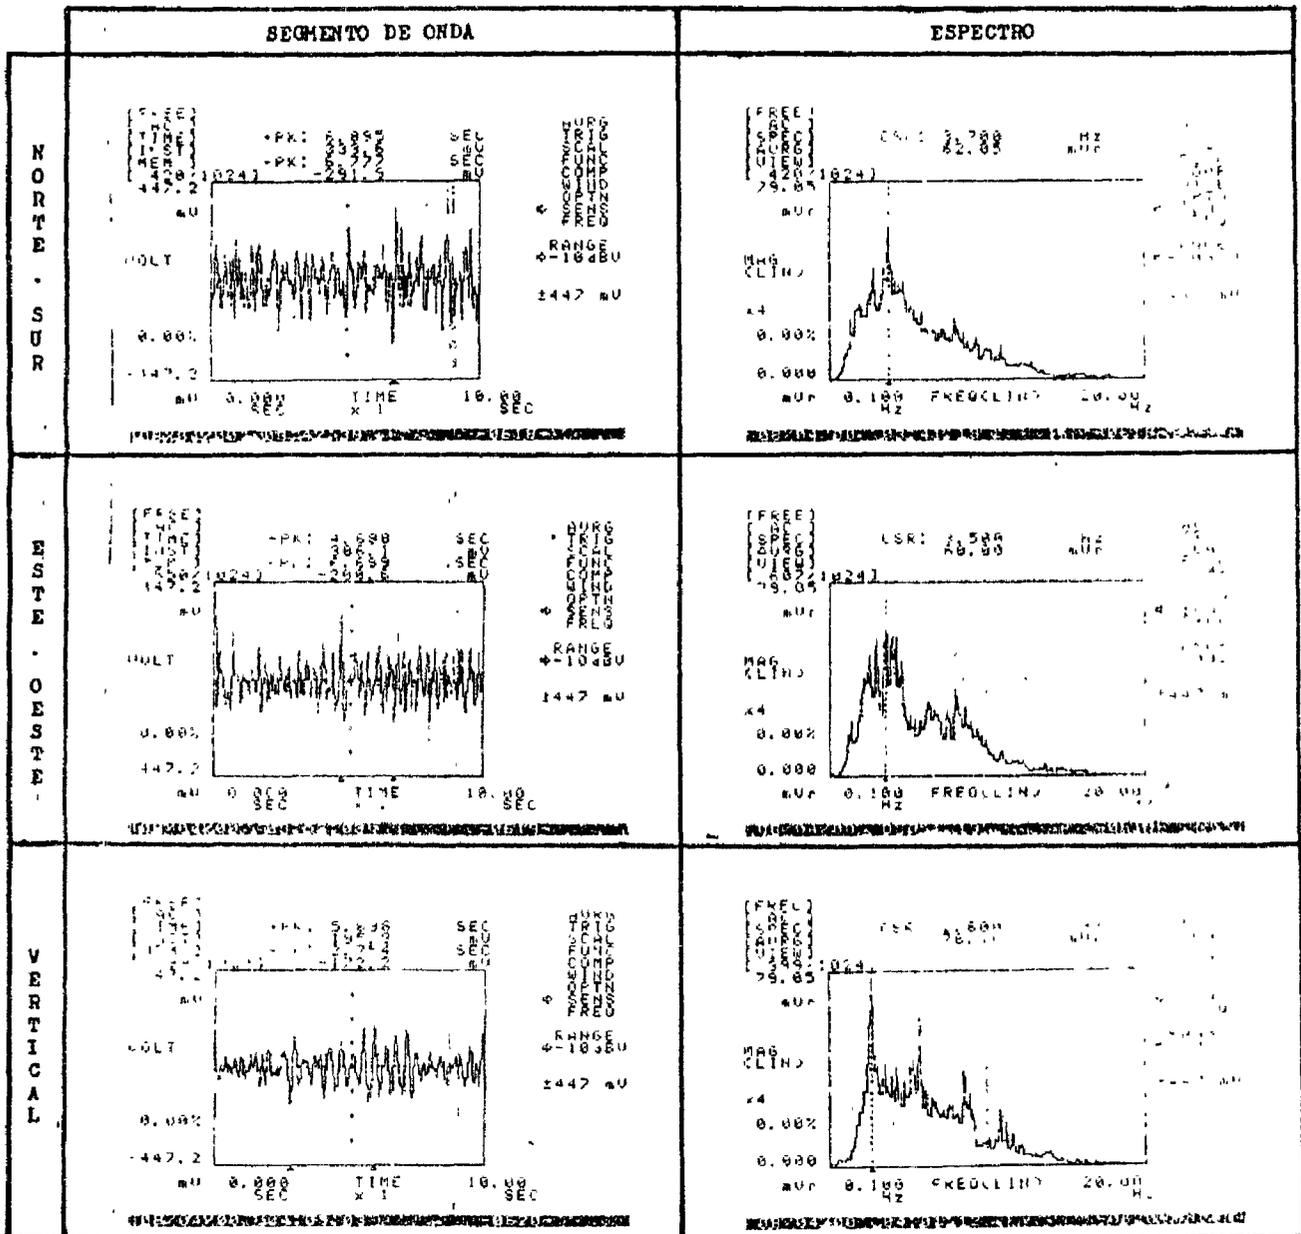
Fig. 4.6: Resultados de Medición de Microtrepidación
(Oakland)

Como resultado se obtuvo un periodo predominante entre 0.25 y 0.40 seg. pero las condiciones de medición no fueron buenas, pues los trabajos de remodelación introdujeron "ruidos" a las mediciones. (Foto 7). Se supone que el periodo predominante es alrededor de 0.4 seg. (fig. 4.6), pero en el otro punto en Oakland puede ser mayor de 0.4 seg., debido a que la losa superior de la autopista elevada cayó sobre la vía inferior, debido a las altas aceleraciones del movimiento del suelo.

CONCLUSION ; De los espectros obtenidos, se observa que el periodo predominante es
0.25 ~ 0.40 seg

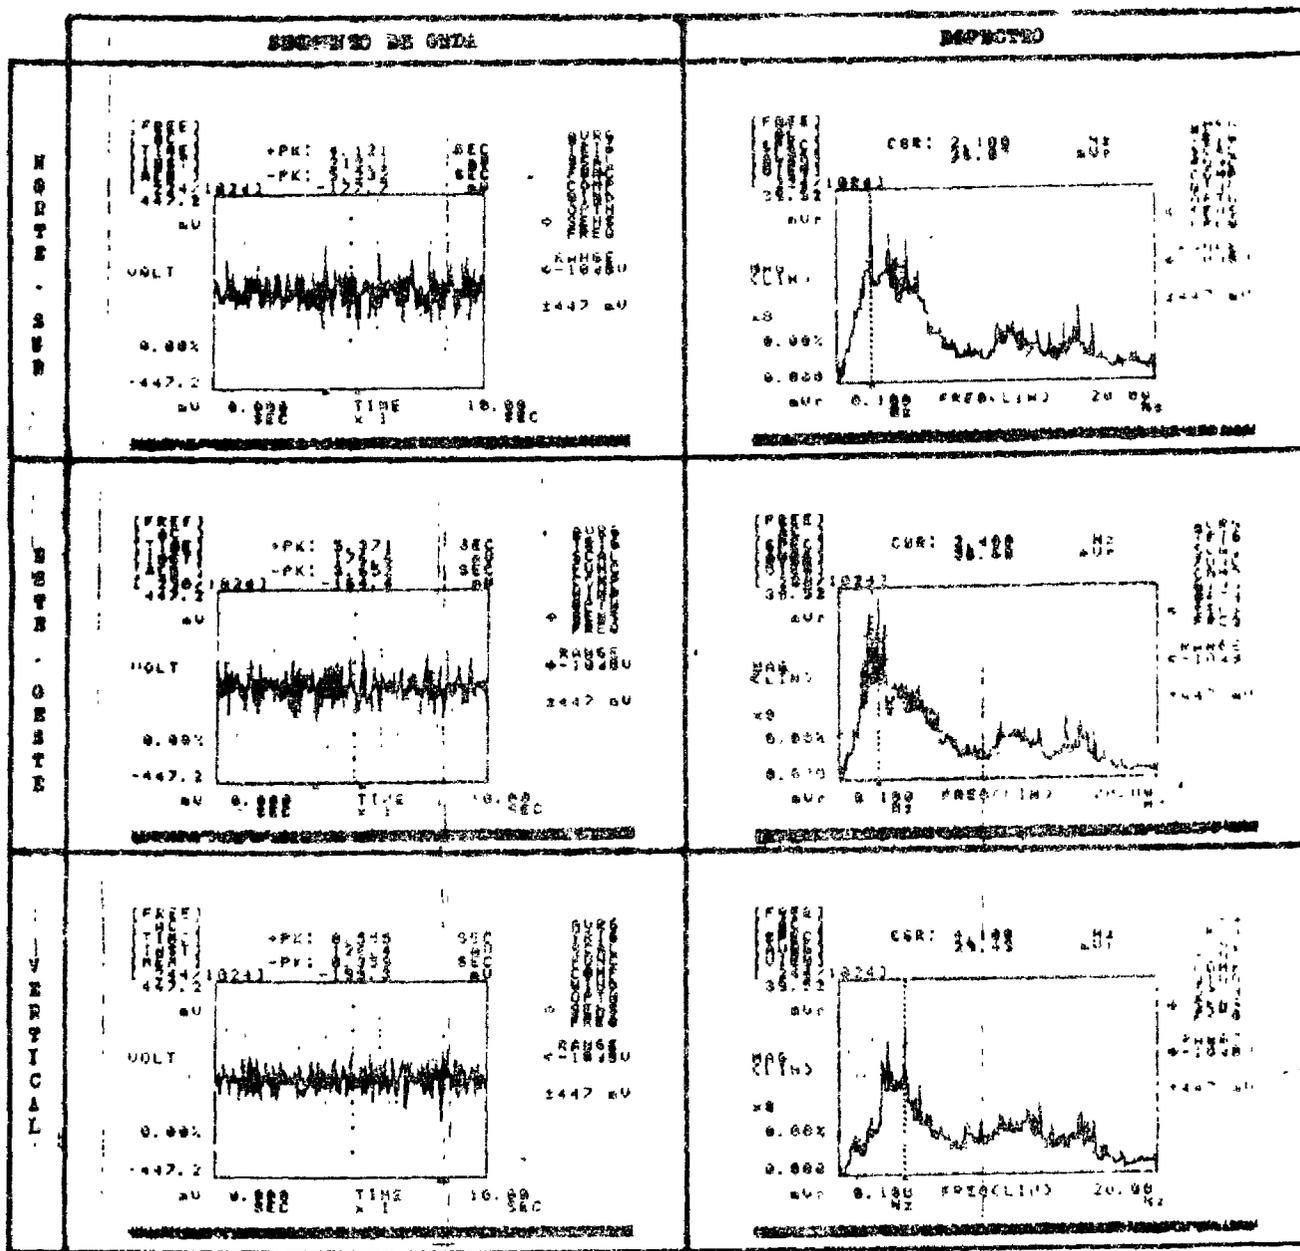
Fig. 4.7: Resultados de Medición de Microtrépidación (Watsonville)

De las mediciones de microtrepidaciones, se obtiene que el periodo predominante es de 0.26 a 0.40 seg. (Fig. 4.7). Parece ser que alrededor de esta área, donde pudieron apreciarse casas colapsadas, las casas antiguas de antes de la década del 40 no están sobre suelos malos, pero se encuentran sobre colinas con pendiente suave. Sin embargo las casas modernas observaron un buen comportamiento.

CONCLUSION : Según los espectros horizontales obtenidos, se tiene que período predominante es 0.26 + 0.48 seg
