## **5. DAÑOS A EDIFICACIONES**

### **5.1 DISTRITO MARINA.**

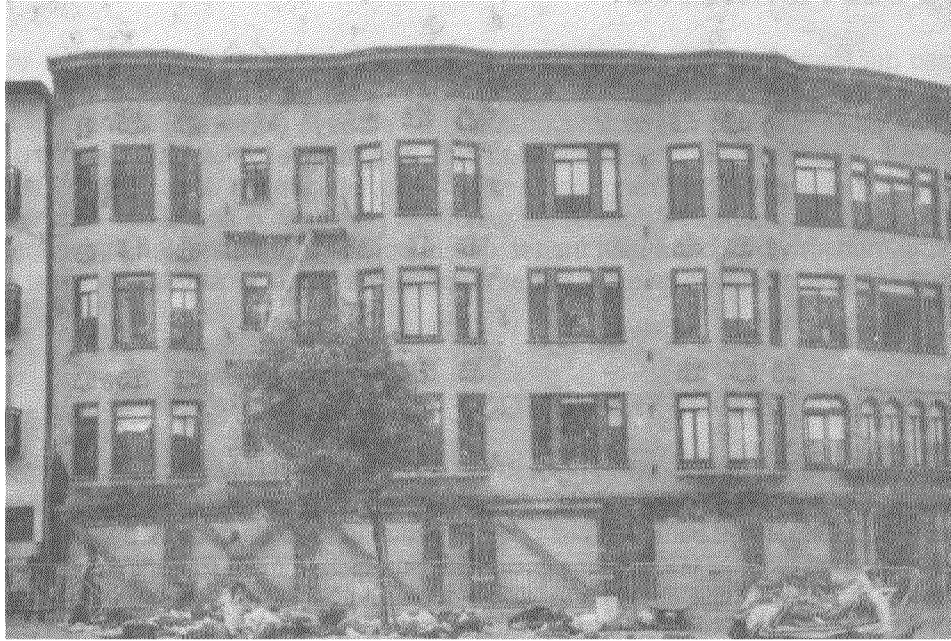
Por efecto del sismo, en las edificaciones de 4 a 5 pisos, el primer piso, usado para garages, sufrió los daños más severos (Foto 5.1). Esto se debió que con el tiempo se cambió el uso del primer piso y la dificultad de construir muros de corte dentro de los garages y la resistencia a fuerzas laterales no fue suficiente. Además la rigidez del primer piso es mucho menor que la de los otros pisos y la energía generada por la vibración durante el terremoto se concentró en el primer piso. (Foto 5.2). En los edificios de las esquinas (Foto 5.3), los daños fueron más graves debido a que los muros de corte no fueron suficientes en ambas direcciones longitudinal y transversales, esto por la existencia de entradas en ambos lados.

**FOTO 5.1: DAÑO TÍPICO EN EDIFICIOS CON GARAGES EN EL PRIMER PISO EN EL DISTRITO DE MARINA, SAN FRANCISCO.**

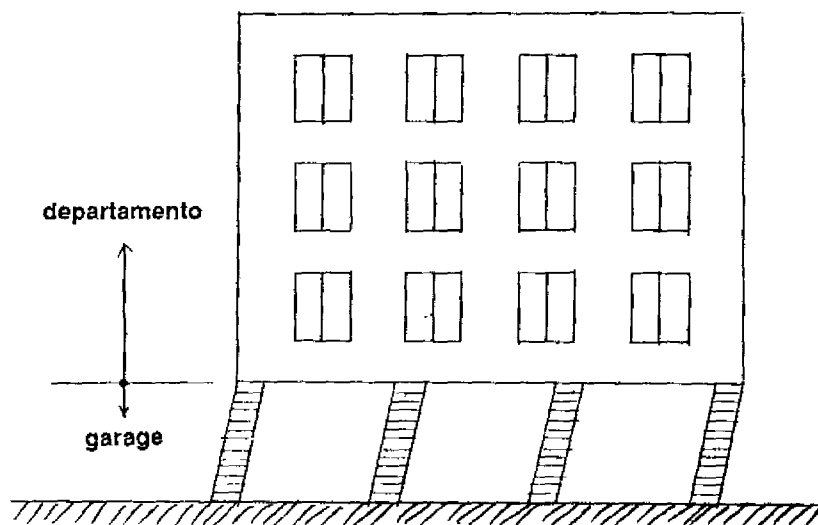
**FOTO 5.2: CONCENTRACION DE DAÑOS EN EL PRIMER PISO FLEXIBLE**
