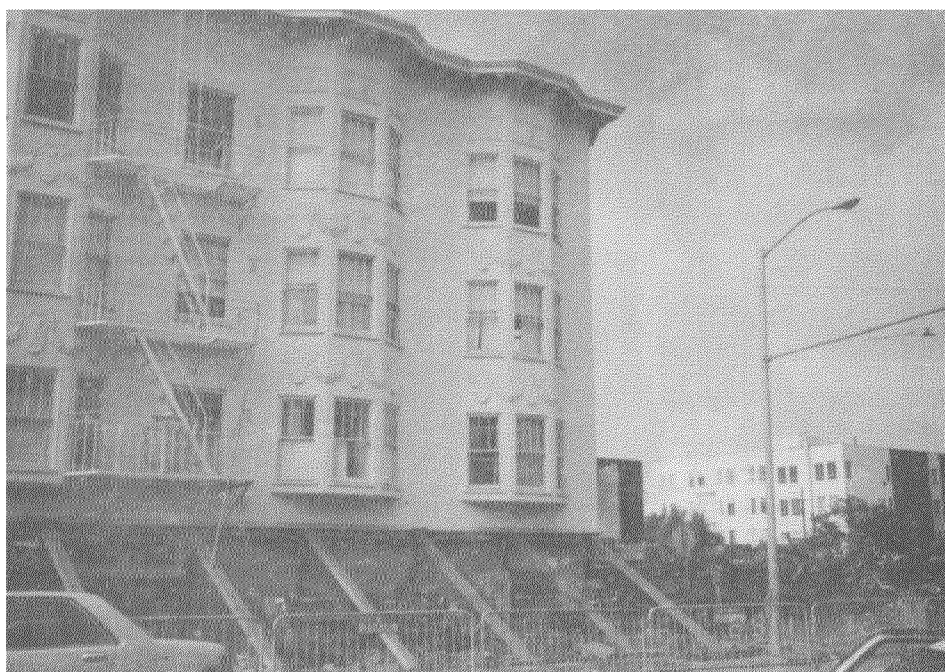
**FOTO 5.3: DAÑOS TÍPICOS EN EDIFICIO DE ESQUINA, MARINA, SAN FRANCISCO**

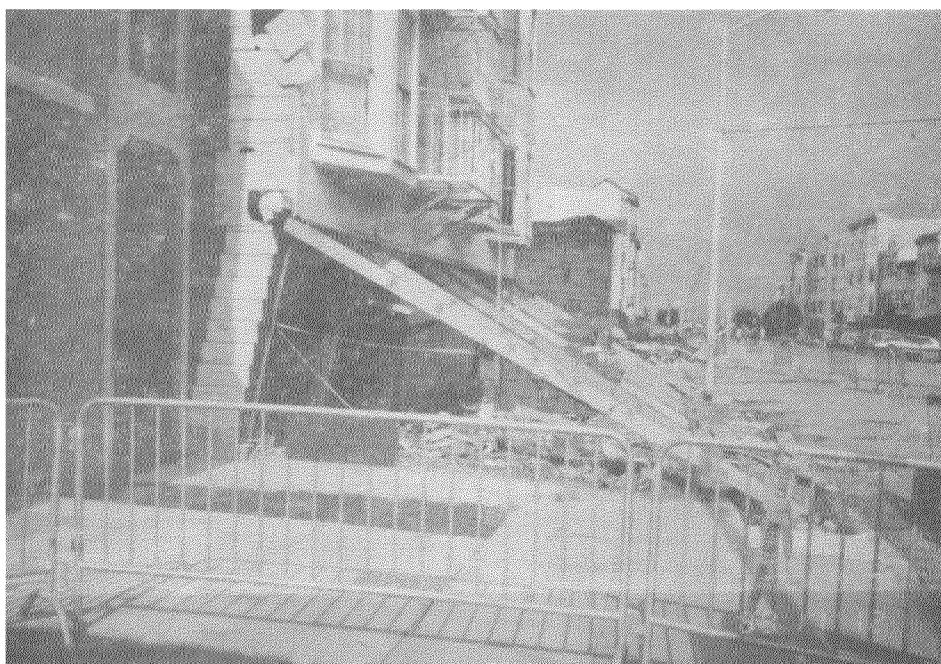
**FOTO 5.4: DAÑOS A LOS ELEMENTOS RESISTENTES HORIZONTALES, MARINA, SAN FRANCISCO**
