ANEXO 1 (CONTINUACION)

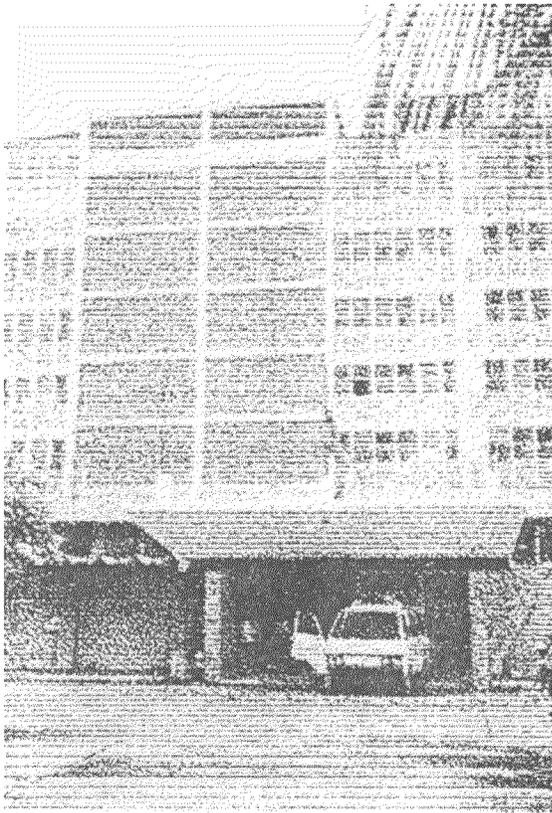
HOSPITAL GUAYAQUIL: Asentamientos diferenciales entre bloques de una sola planta y torre de 8 pisos

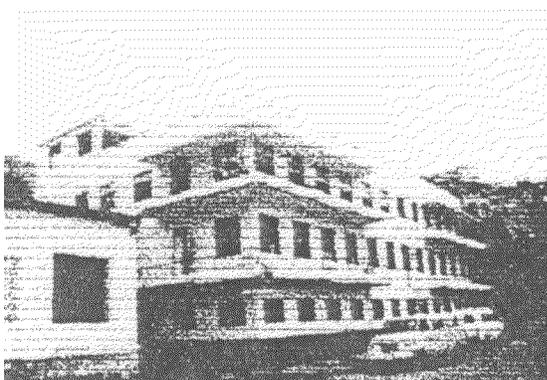
HOSPITAL ALFREDO VALENZUELA: Fisuras en vigas del pabellón de varones por el sismo 1980
