4. Recomendaciones preliminares.

En relación con la evaluación de la severidad del daño sufrido por la estructura principal del Hospital de Antofagasta, debido al sismo ocurrido el Domingo 30 de Julio de 1995, se indica lo siguiente :

HOSPITAL DE ANTOFAGASTA (Edificio Principal)

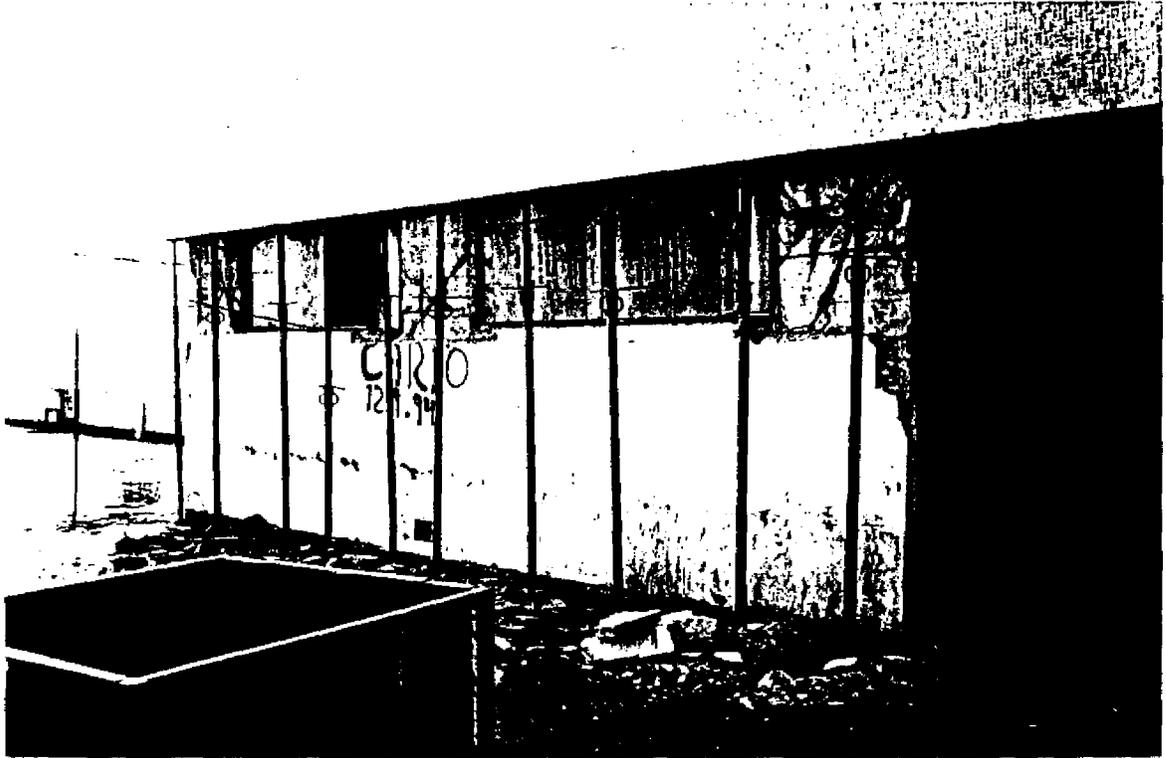
2. Los daños ocurridos en uno de los estanques elevados son serios y deben tomarse inmediatamente las medidas necesarias para su reforzamiento o demolición y así eliminar el alto riesgo de colapso existente.

FOTO 1. DAÑOS EN LAS COLUMNAS DEL EJE LONGITUDINAL DE LA ESTRUCTURA DE APOYO DEL ESTANQUE DE AGUA UBICADO SOBRE EL CUERPO B.

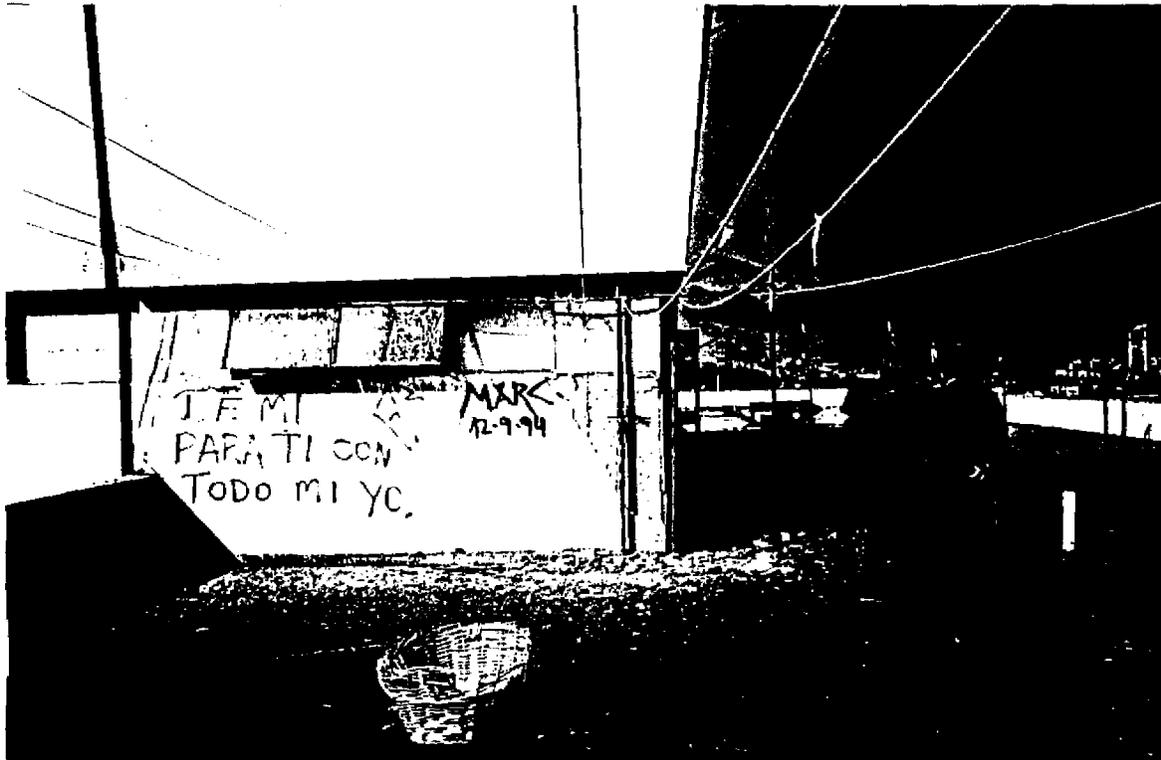
FOTO 4. DAÑOS EN LAS COLUMNAS DEL EJE TRANSVERSAL DE LA ESTRUCTURA DE APOYO DEL ESTANQUE DE AGUA UBICADO SOBRE EL CUERPO B.

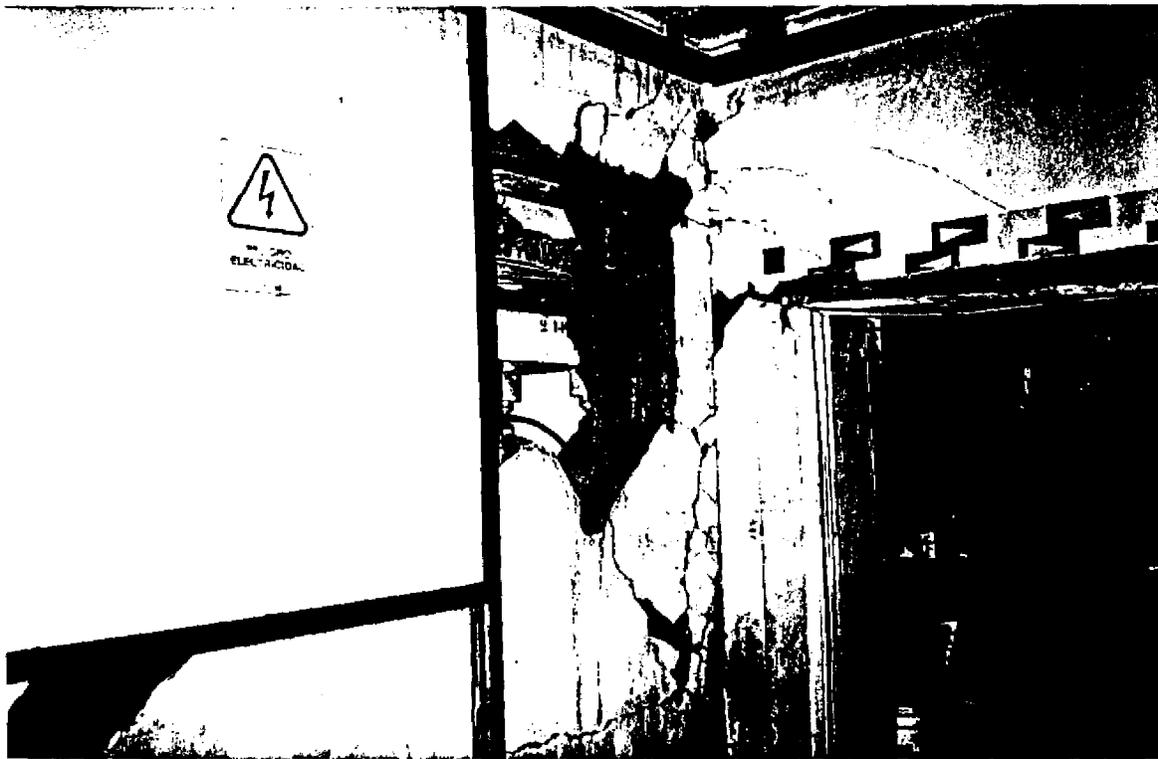
FOTO 6. VACIAMIENTO PARCIAL DE UNO DE LOS MUROS DE RELLENO EN LA SALA DE MAQUINA DE LOS ASCENSORES, CUERPO B.

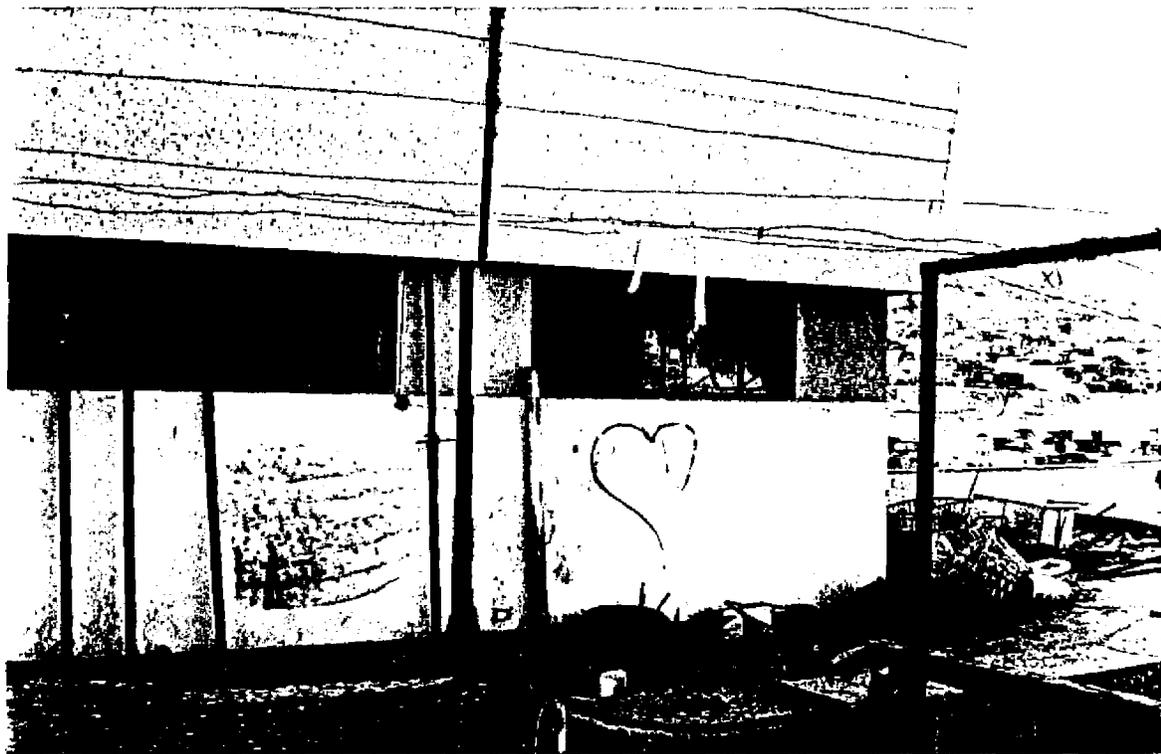
FOTO 7. FACHADA PONIENTE CAJA DE ESCALA DEL CUERPO A.

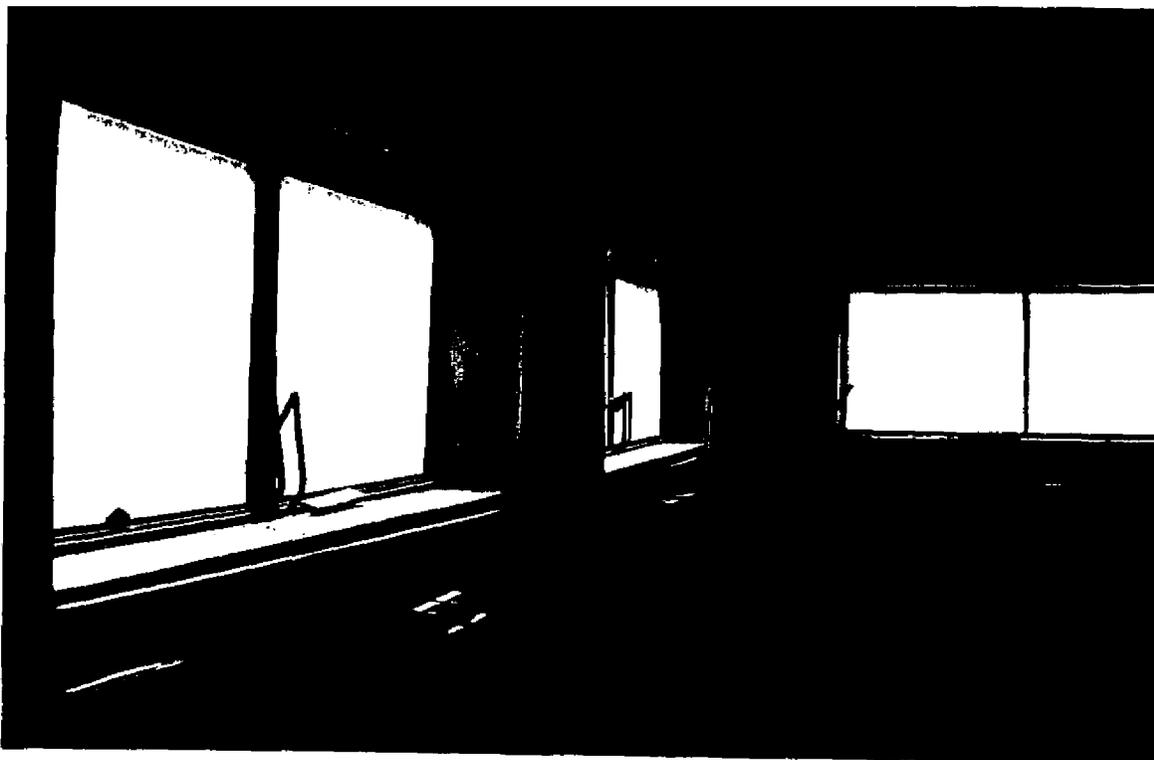
FOTO 8. VISTA INTERIOR DE LA ESTRUCTURA DE APOYO DEL ESTANQUE DE AGUA UBICADO SOBRE EL CUERPO C.

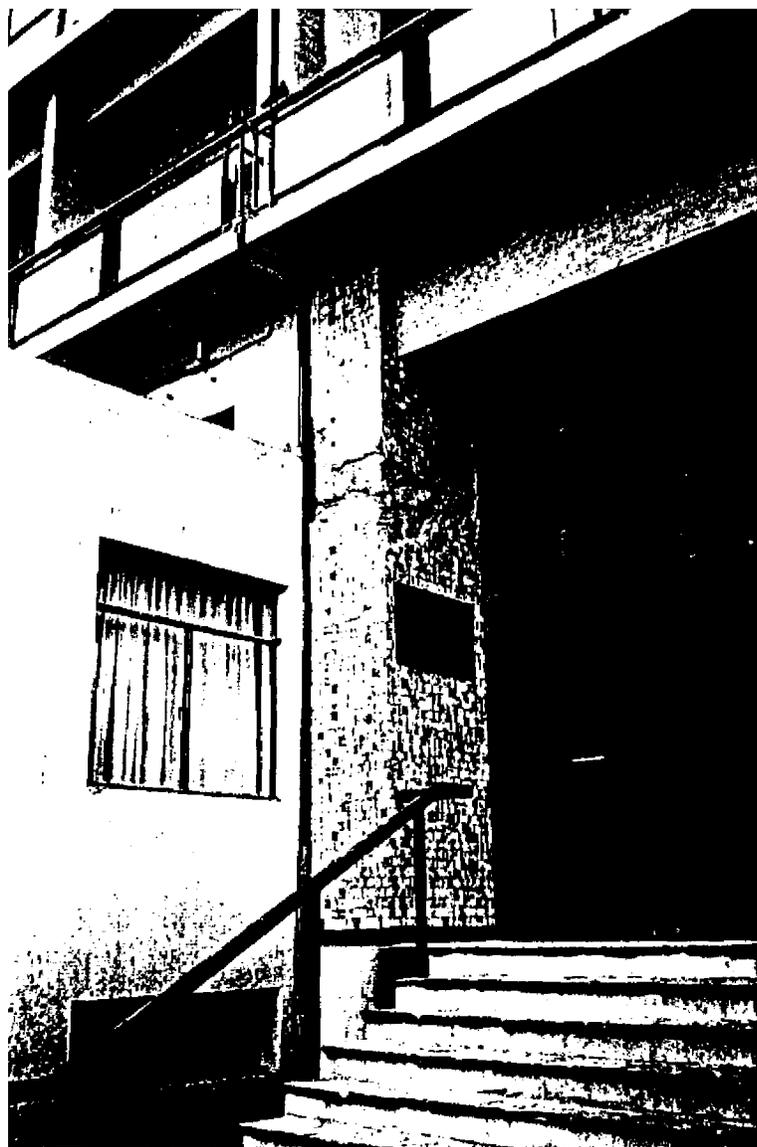
FOTO 9. DAÑO DE LA COLUMNA UBICADA EN EL SECTOR DE INGRESO AL HOSPITAL, FACHADA PONIENTE CUERPO A.

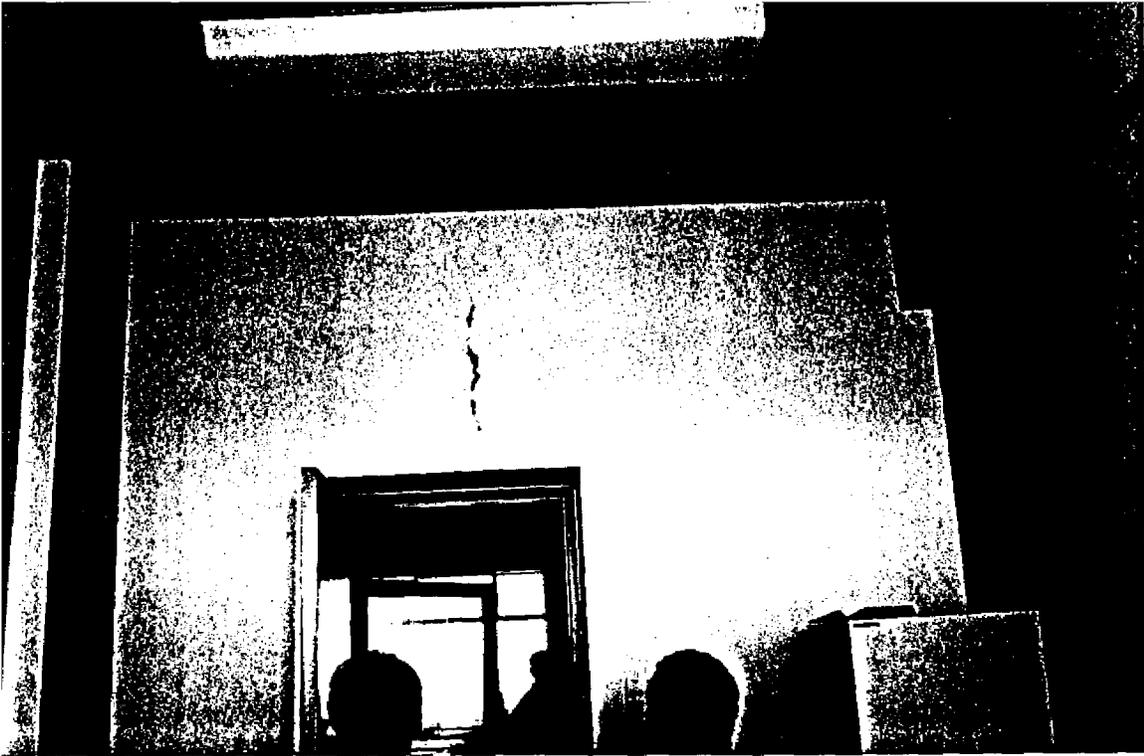
FOTO 12. FISURA EN VIGA DINTEL DE ACOPLAMIENTO.

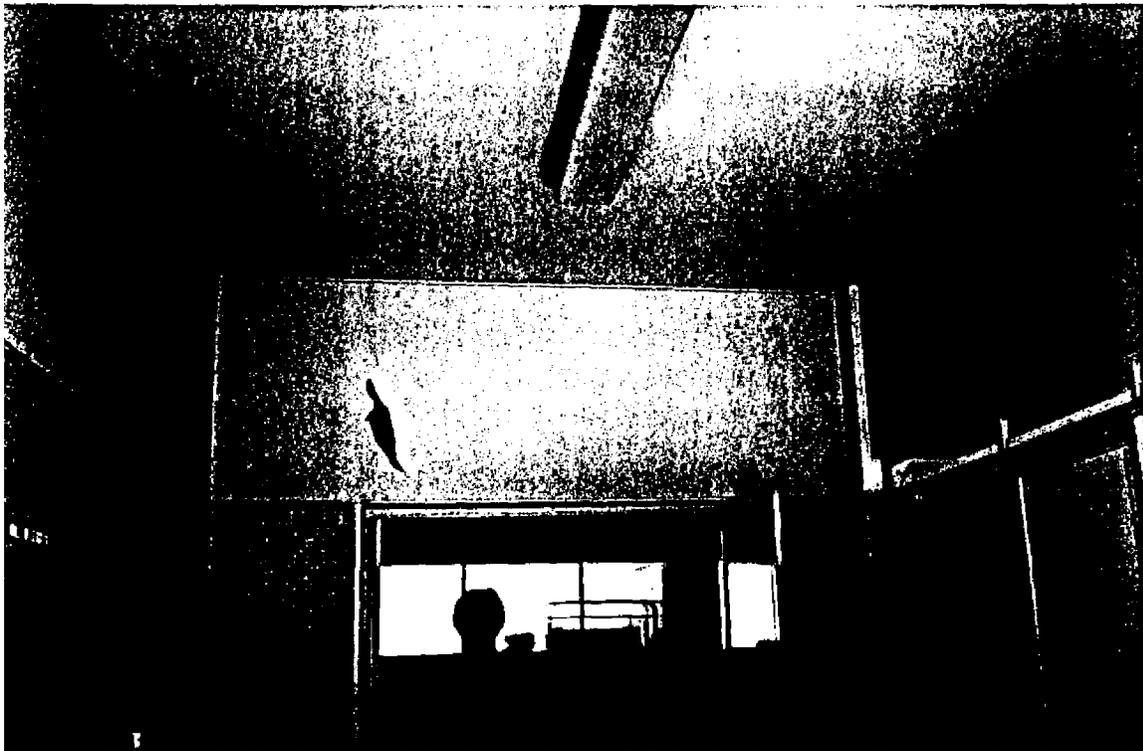
FOTO 13. FISURA EN VIGA DINTEL DE ACOPLAMIENTO.

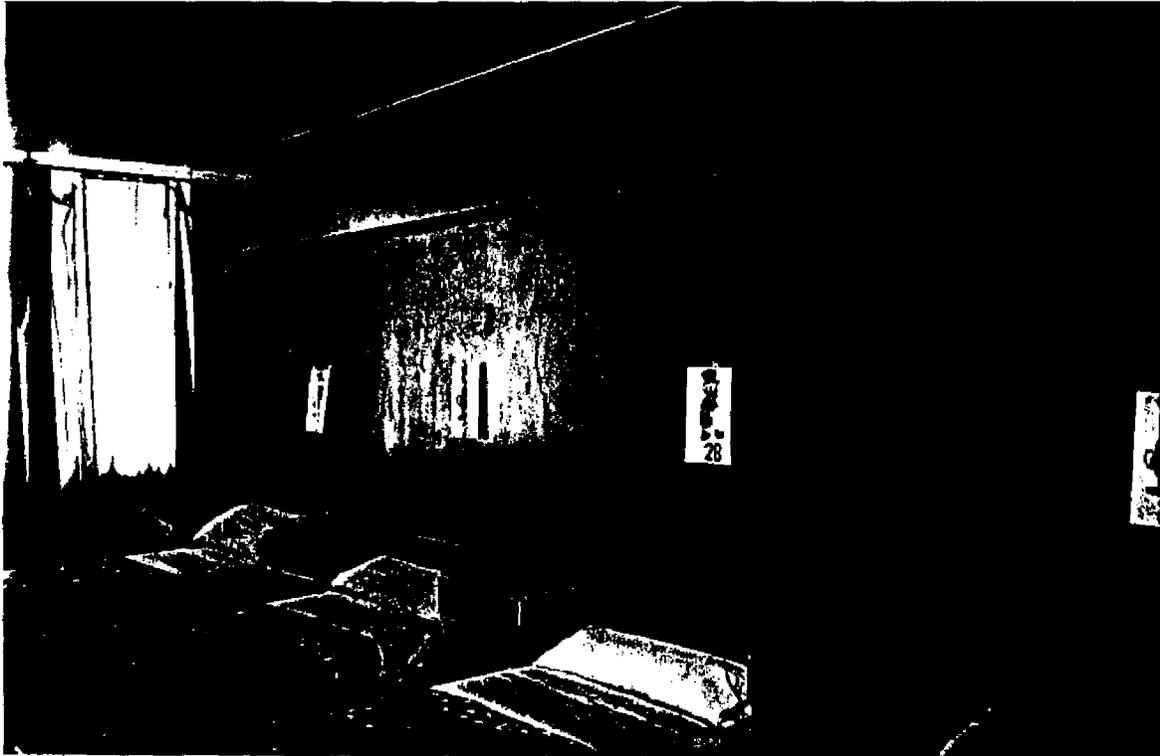
FOTO 14. FISURA VERTICAL EN MURO DE RELLENO.

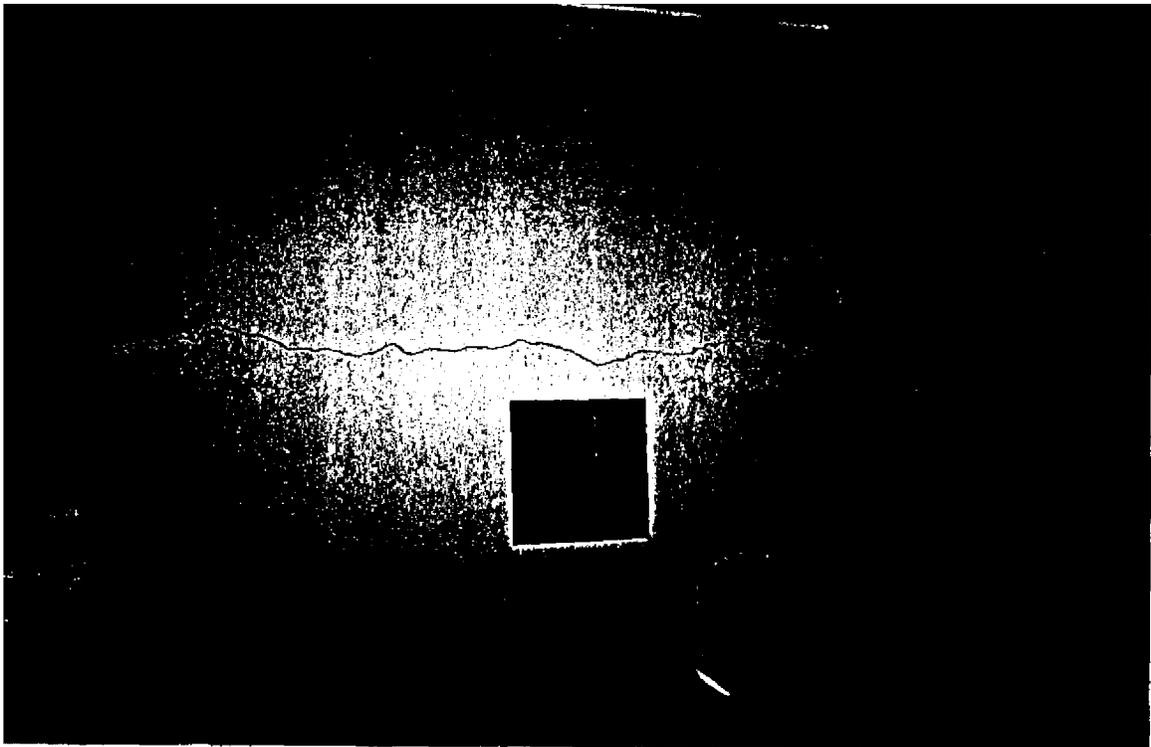
FOTO 17. FISURA EN EL MURO DE RELLENO DE LA OFICINA DE ESTADISTICA.

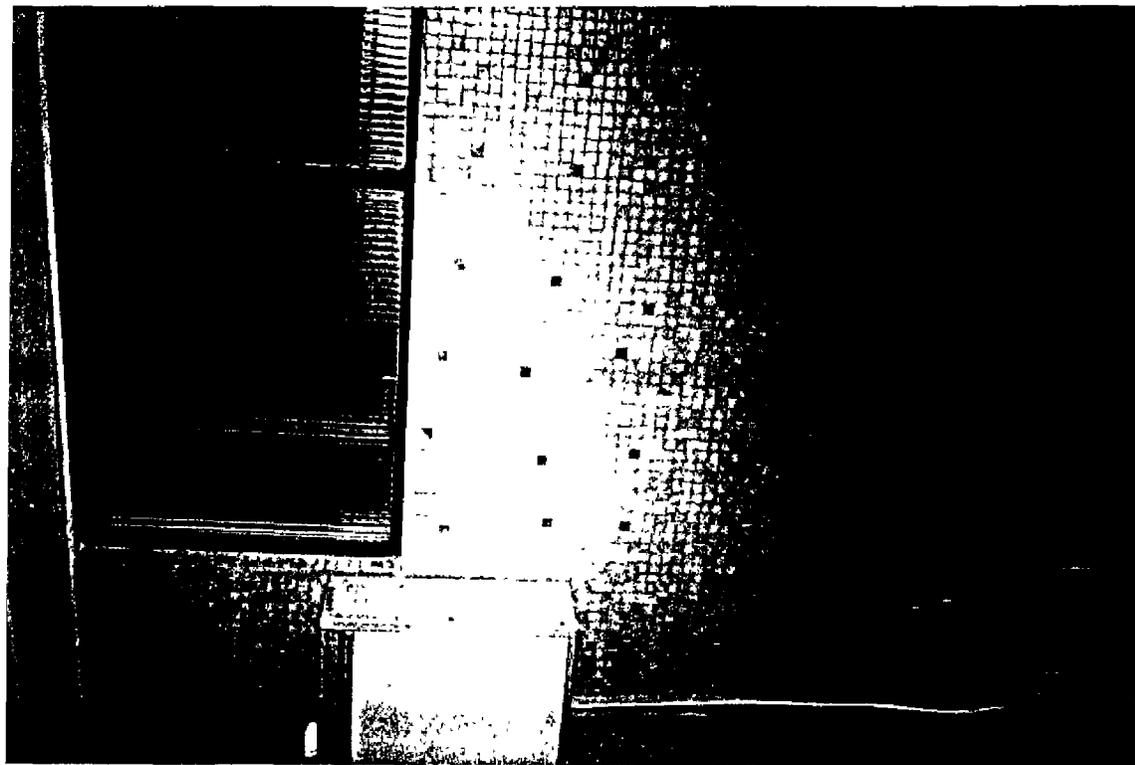
FOTO 19. FISURAS EN LA UNION DE LOS MUROS DE RELLENO CON LAS COLUMNAS DE HORMIGON ARMADO EN EL SECTOR DE LOS PASILLOS.

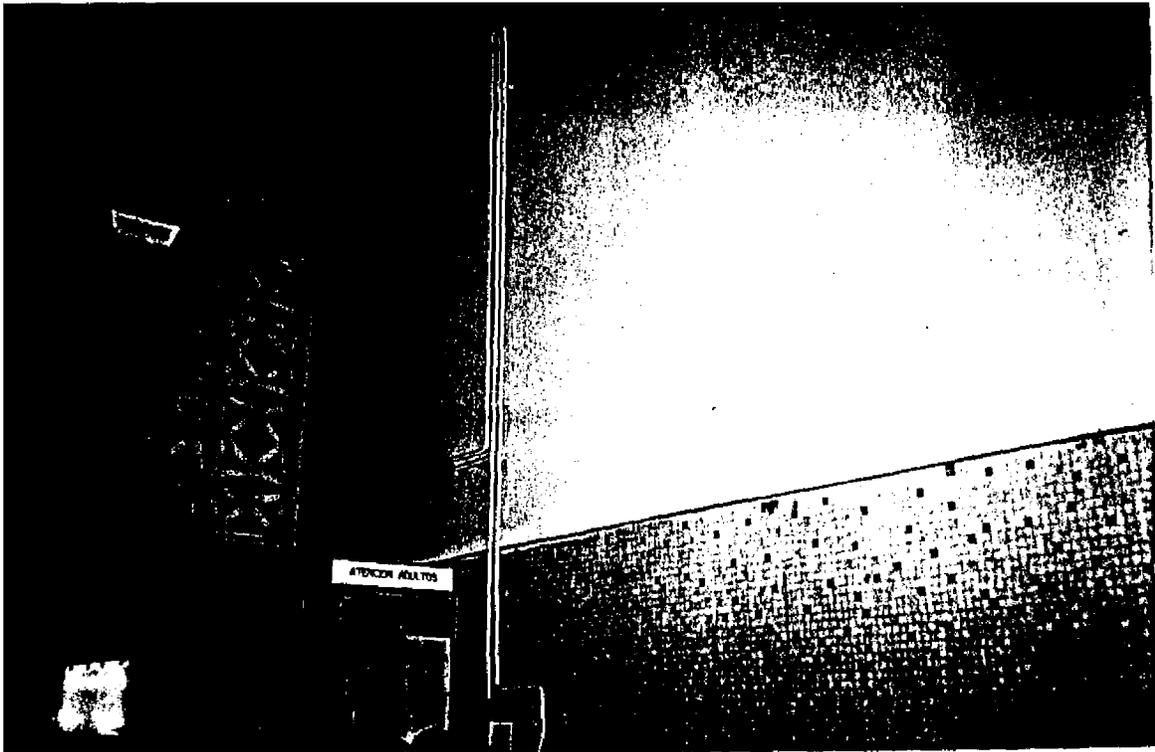
FOTO 20. FISURA EN EL RELLENO DE UNA ABERTURA DE UN MURO UBICADO EN EL SECTOR DEL SERVICIO DE URGENCIA.

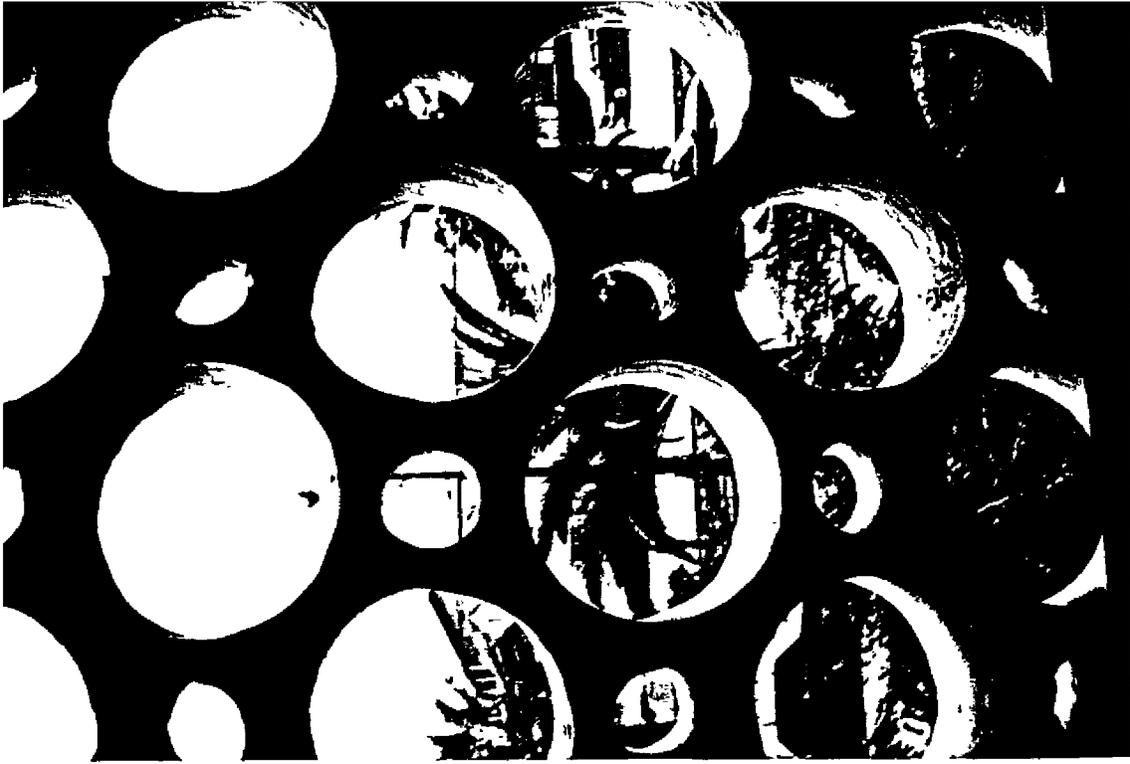
FOTO 23. DAÑO EN LAS JUNTAS DE UNION DEL QUIEBRAVISTA DE LA FACHADA PONIENTE DEL CUERPO B.

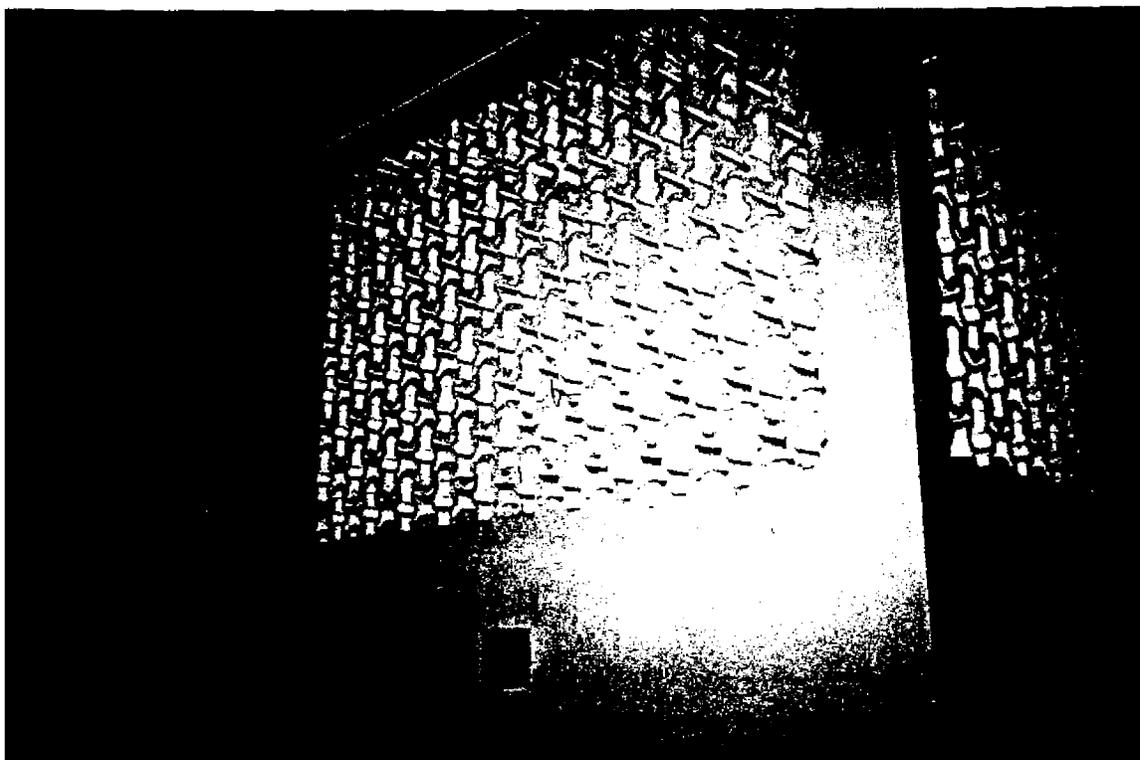
FOTO 24. DAÑO EN LOS ELEMENTOS DEL QUIEBRAVISTA UBICADO EN EL SECTOR DE INGRESO AL AUDITORIUM.

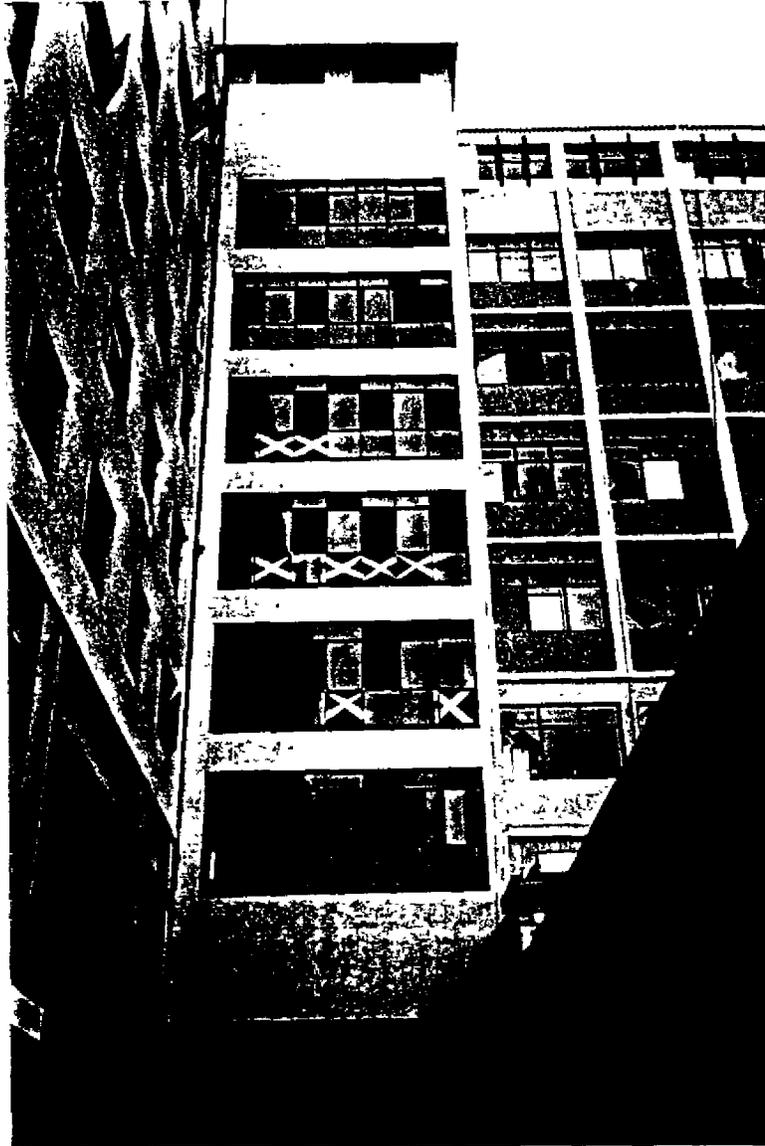
FOTO 25. ROTURA DE VIDRIOS EN LA CAJA DE ESCALA DEL CUERPO C.

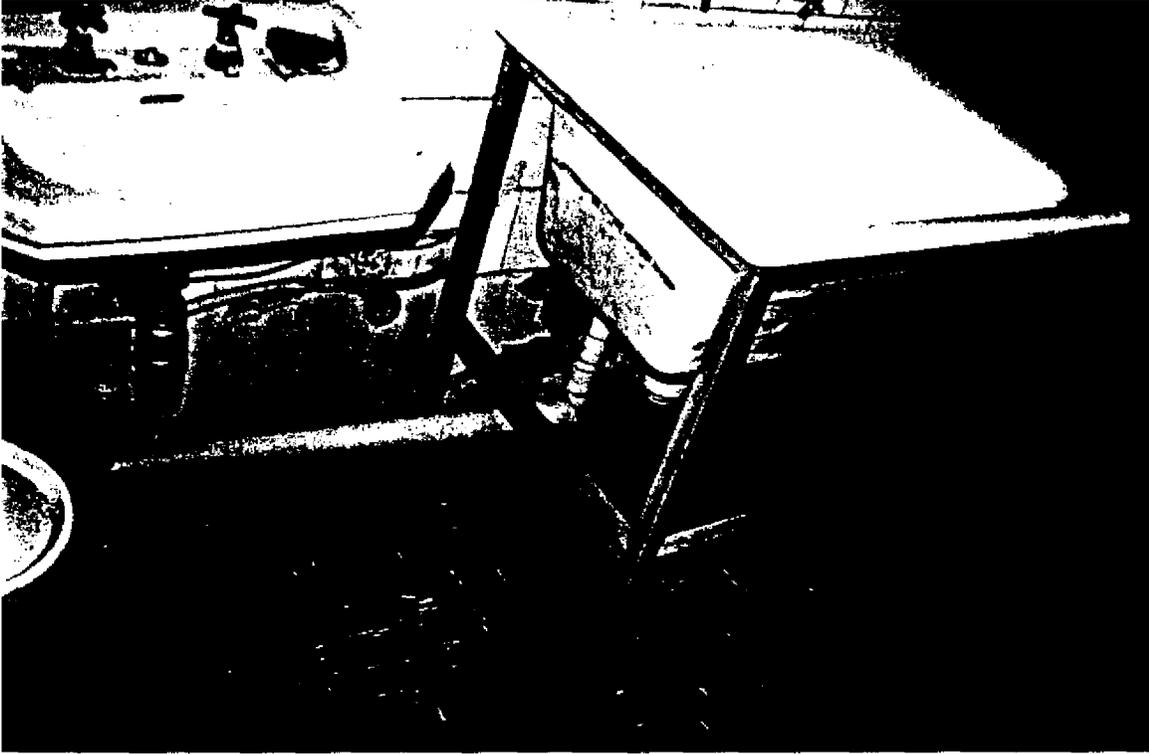
FOTO 28. ROTURA DE LA CAÑERÍA DE UN LAVATORIO.

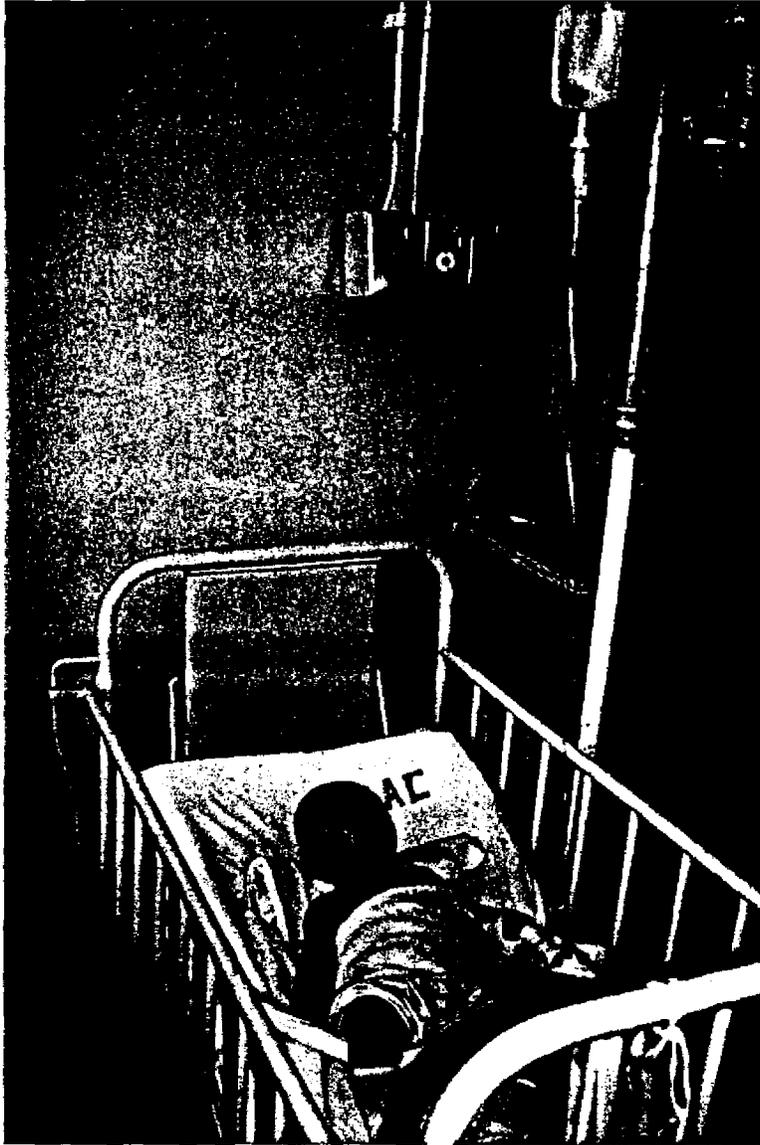
FOTO 29. DESPRENDIMIENTO DE LA TOMA DE OXIGENO EN EL SECTOR DE PEDIATRIA.
