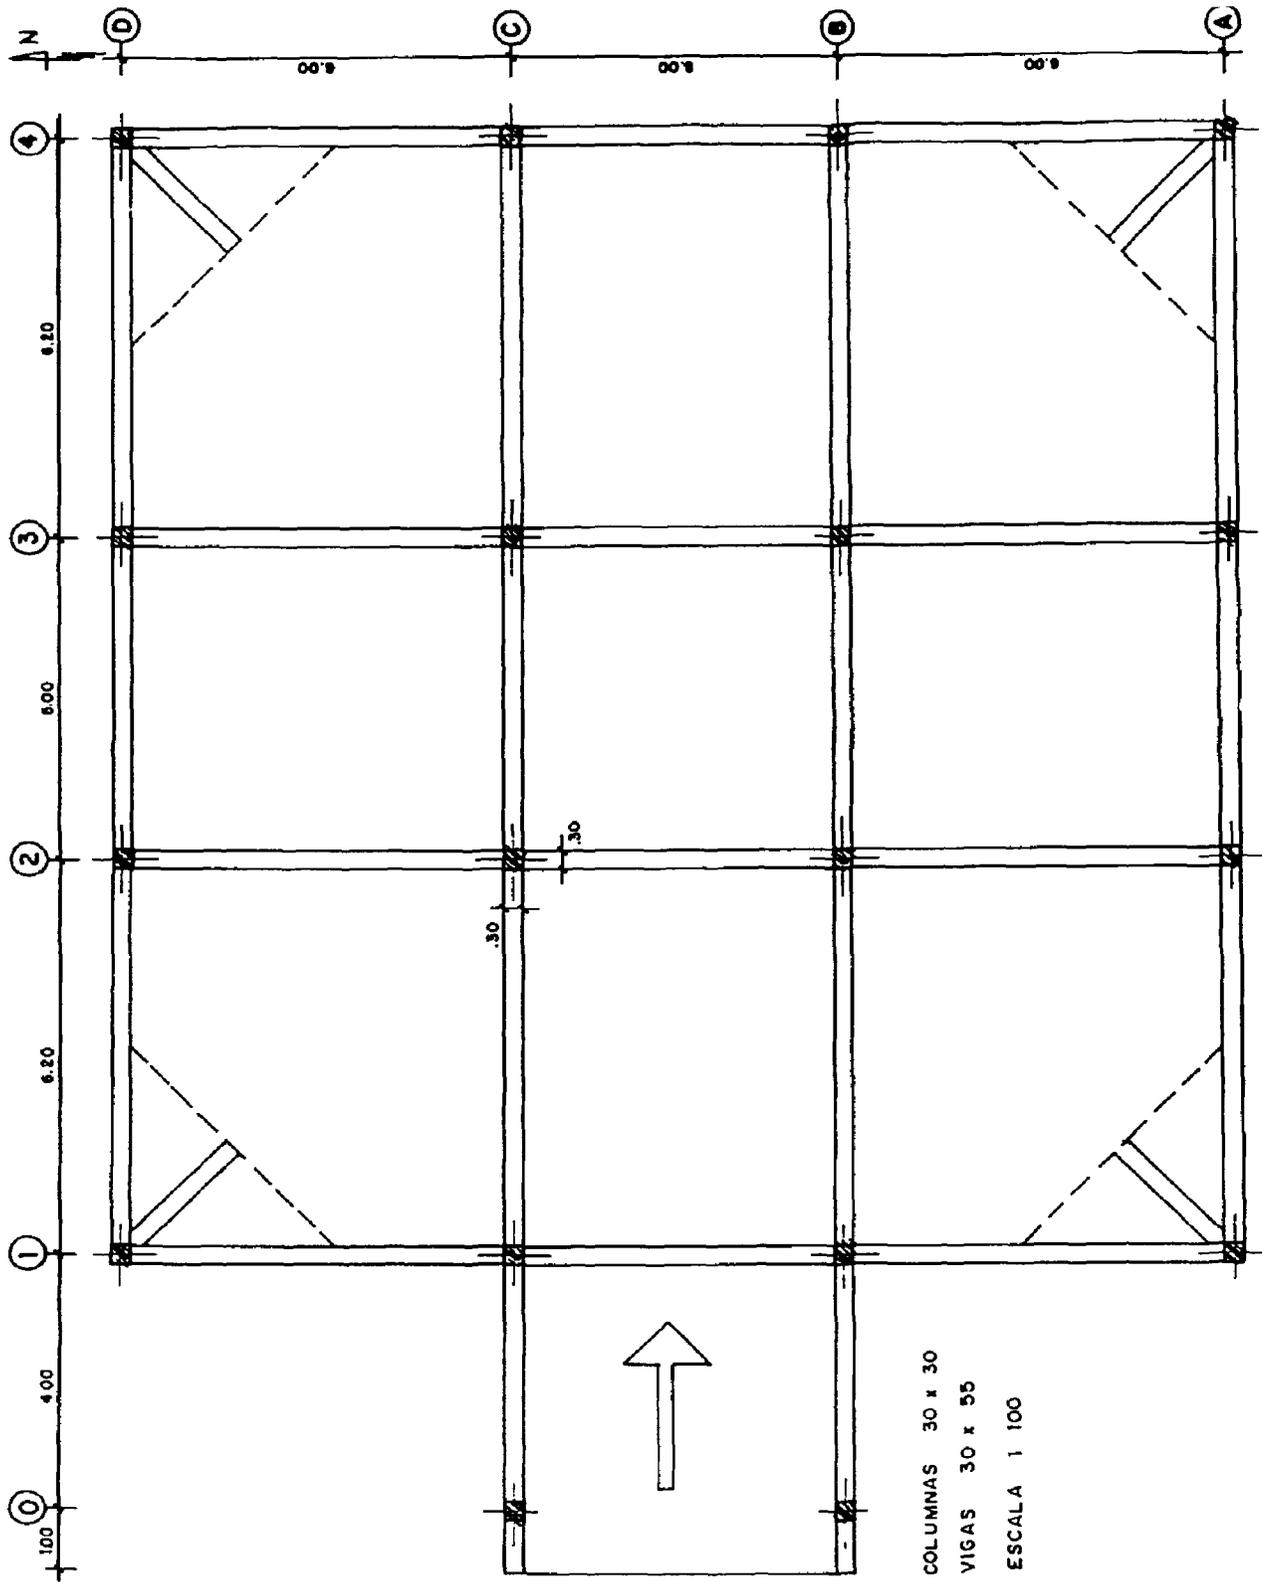
FIGURA 8 ENVIGADO DEL TECHO DEL EDIFICIO DE LA UNIDAD DE ONCOLOGIA

\* Estructuración: Este edificio de un sólo nivel, de concreto armado, está estructurado a base de pórticos de vigas altas y losa maciza (Foto 15). La forma del edificio es octogonal, con 4 lados grandes y 4 lados pequeños; los pórticos son ortogonales (Foto 16). El edificio tienen 4 pórticos de 3 vanos en cada dirección,
