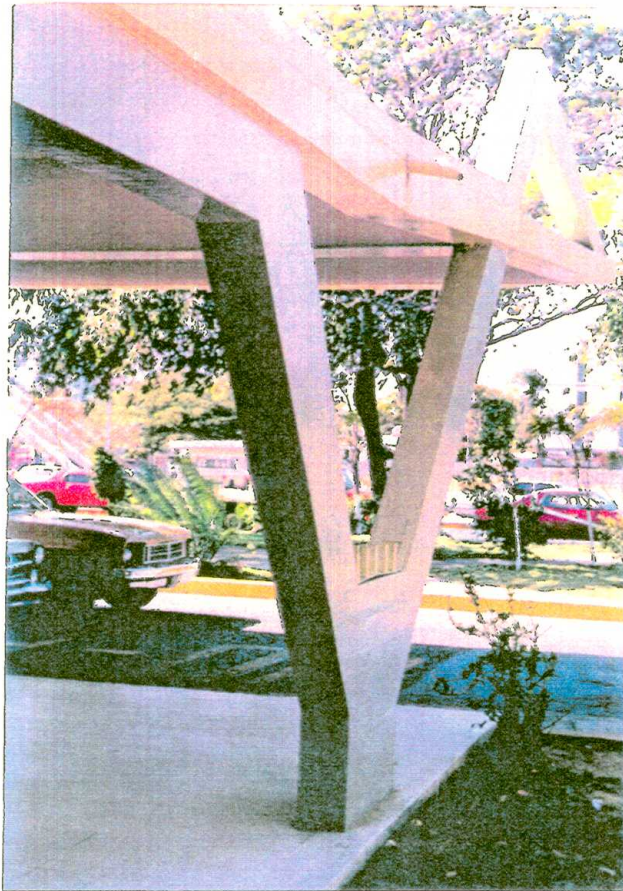
FOTO 13 Columna Fisurada de la pérgola en la entrada principal del Hospital (véase Foto 4).

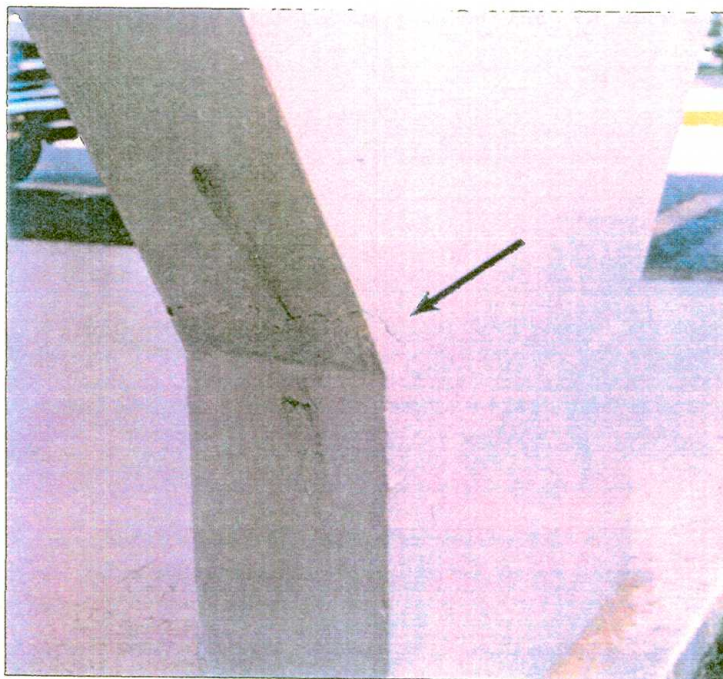
FOTO 14 Detalle de la Columna Fisurada (Foto 13)

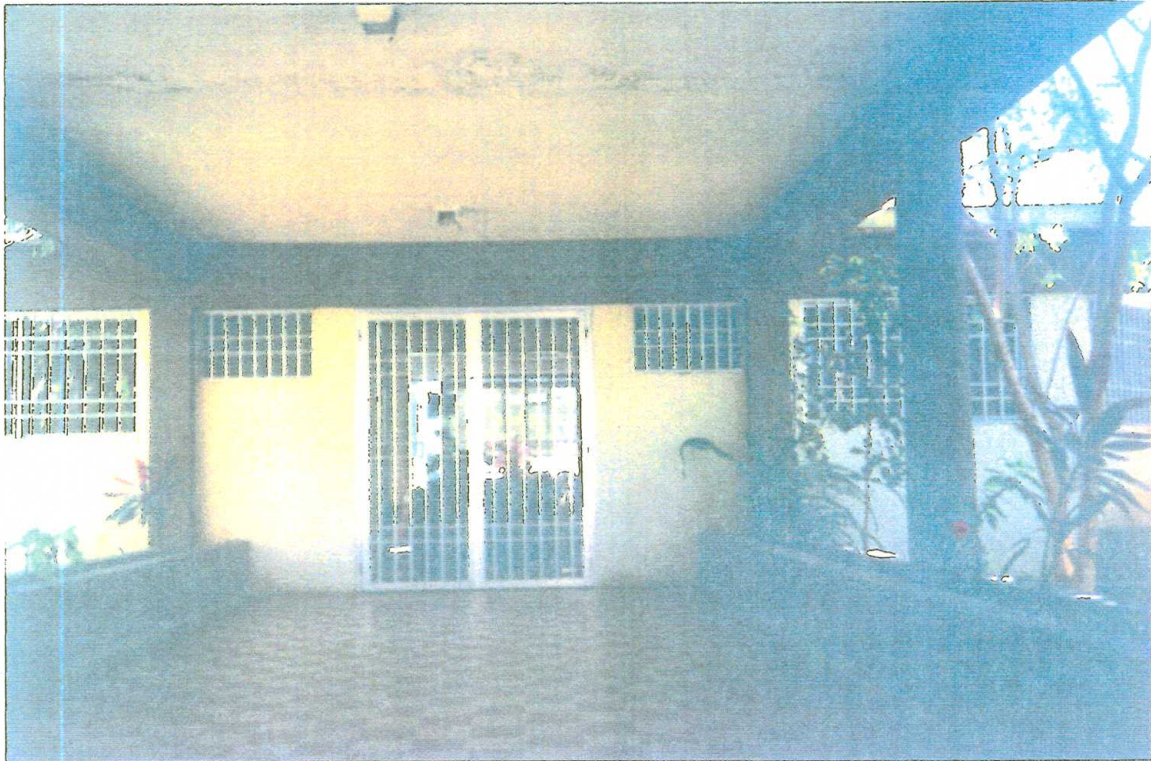
FOTO 15 Entrada al Edificio de la Unidad de Oncología.
Nótese la humedad en el techo del pasillo

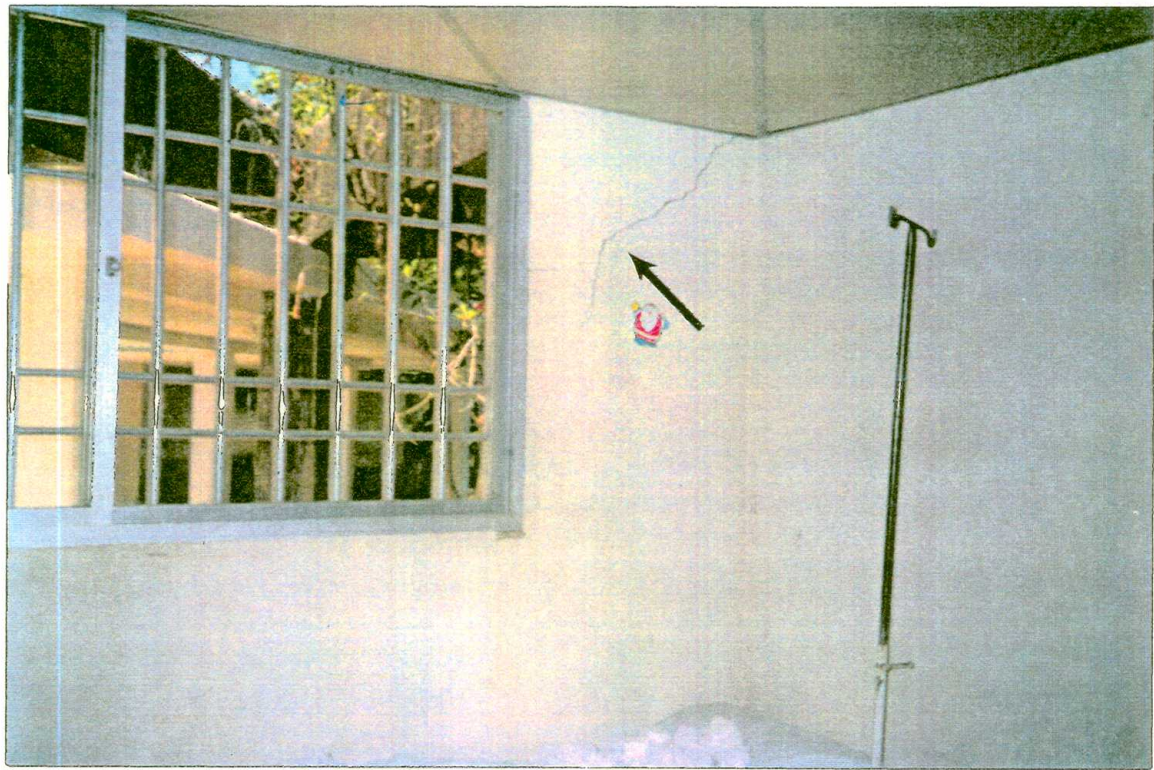
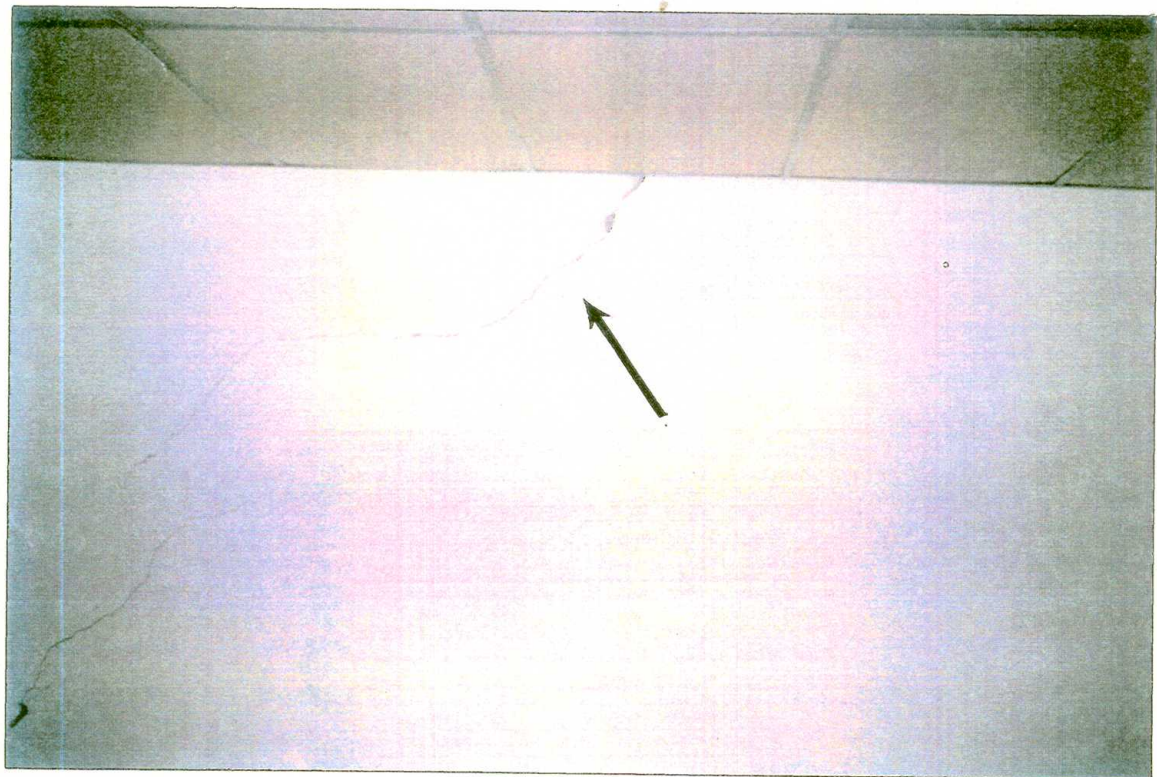
FOTO 17 y 18 Grietas en paredes del Edificio de la Unidad de Oncología
