ANEXO 5 FOTOGRAFÍAS DE LAS DIFICULTADES DETECTADAS EN ELEMENTOS NO ESTRUCTURALES

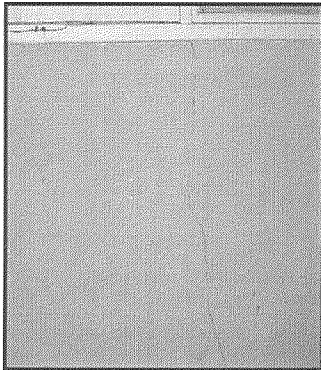
Foto 33. Grietas finas en paredes.

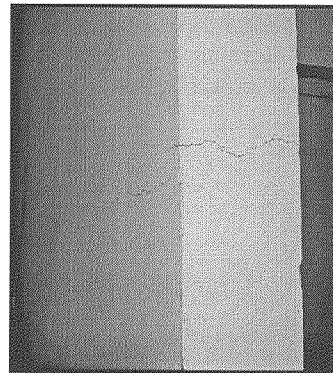
Foto 34. 33. Grietas en paredes.

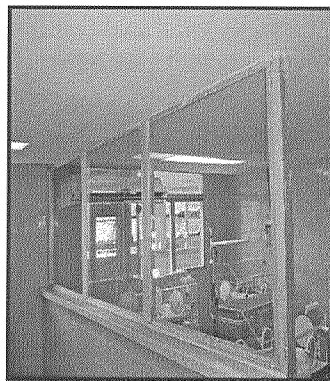
Foto 35. Divisiones de cristal sin protección.

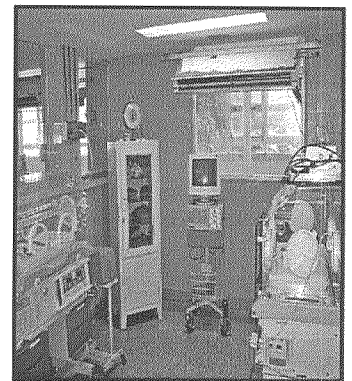
Foto 36. Equipos médicos con ruedas, sin amarrar y vitrinas sin anclaje

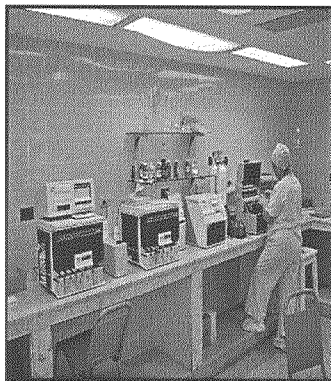
Foto 37. Equipos de laboratorio colocados sobre mesetas, sin amarrar.

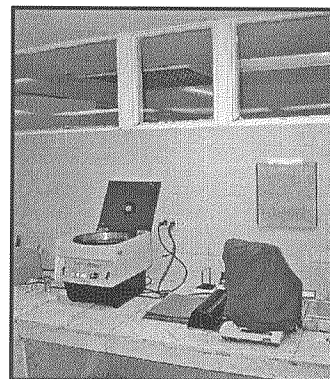
Foto 38. Equipos de laboratorio colocados sobre mesetas, sin amarrar.

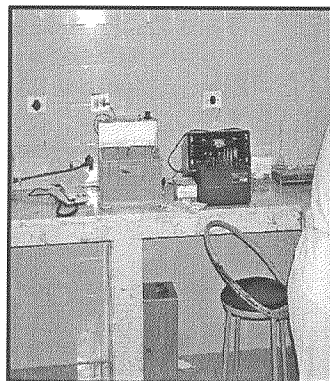
Foto 39. Equipos de laboratorio colocados sobre mesetas, sin amarrar.

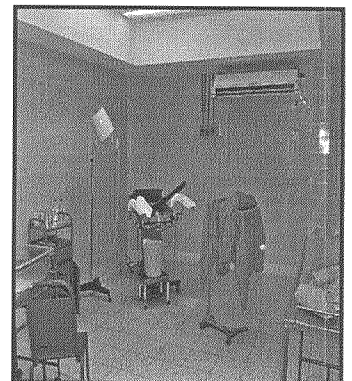
Foto 40. Accesorios médicos sin amarrar.
