**Anexo 3. Fotografías de las dificultades detectadas en los elementos estructurales.**

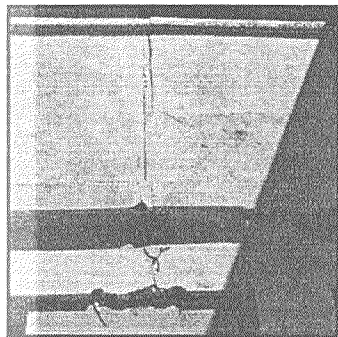
**Foto 1.** Grietas en uniones de los dos bloques producto del golpeteo.

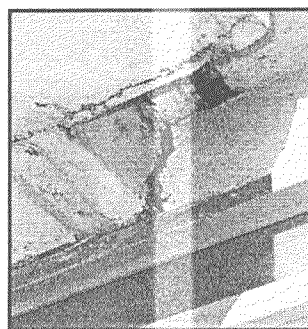
**Foto 2.** Grietas en elementos estructurales producto del golpeteo.

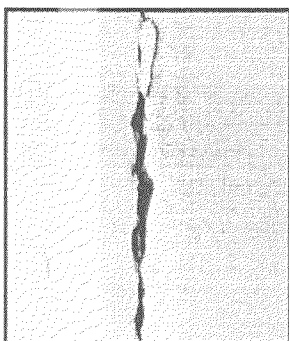
**Foto 4.** Grietas en paredes del local de lavandería.

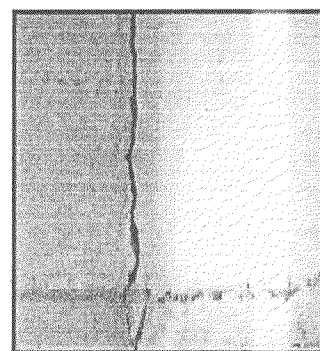
**Foto 5.** Grietas en paredes del local de lavandería

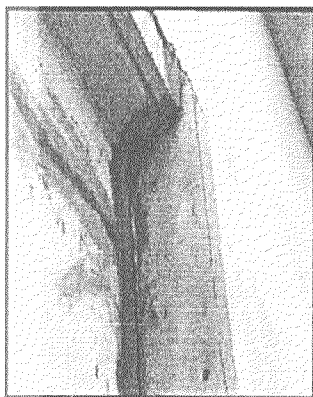
**Foto 7.** Grietas en paredes del local de lavandería.

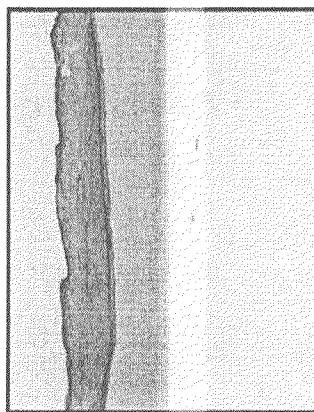
**Foto 8.** Grietas en paredes del local de lavandería.

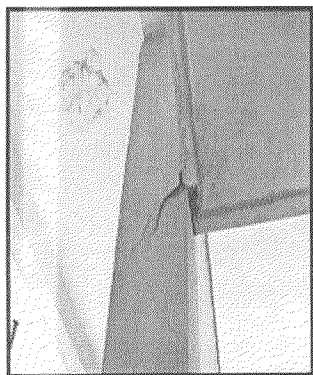
**Foto 9.** Golpeteo en elementos estructurales de la lavandería.

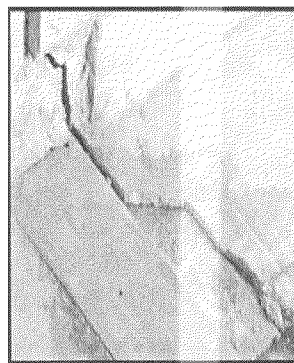
**Foto 10.** Grietas en mortero de las juntas de expansión.

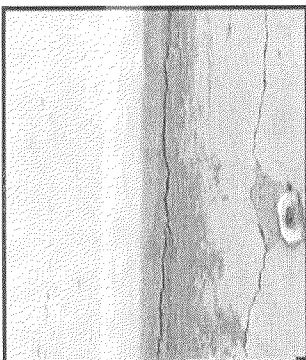
**Foto 12.** Grietas en paredes del Bloque Ginecobstétrico.

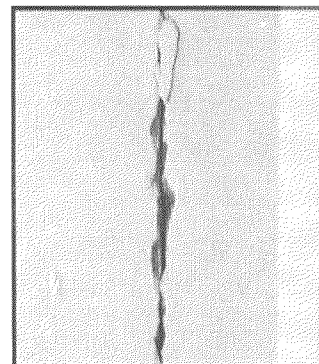
**Foto 14.** Falso techo roto por la junta de expansión.

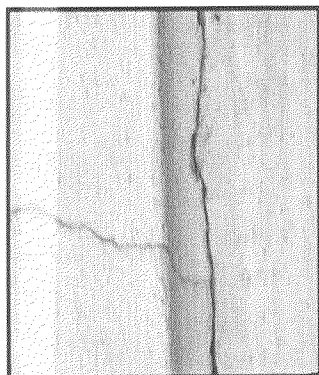
**Foto 13.** Grietas en paredes del Bloque Ginecobstétrico.

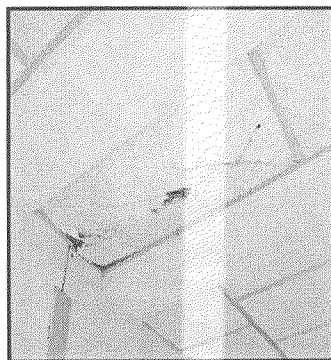
**Foto 16.** Grietas en paredes pasillo de la sala de Neonatología producto de asentamientos.

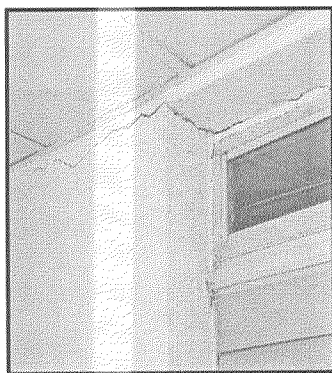
**Foto 15.** Grietas en paredes pasillo de la sala de Neonatología producto de asentamientos.
