### ANEXO 3. FOTOGRAFÍAS DE LAS DIFICULTADES DETECTADAS EN LOS ELEMENTOS ESTRUCTURALES

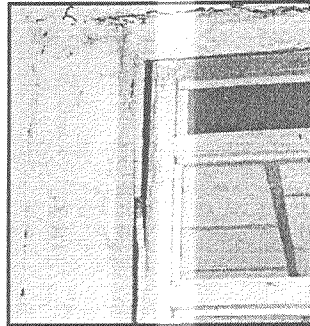
**Foto 18.** Separación entre la carpintería y las paredes producto de los asentamientos.

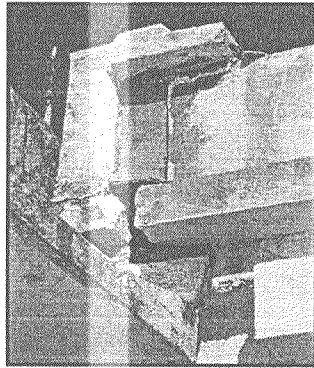
**Foto 20.** Separación de las uniones producto asentamientos.

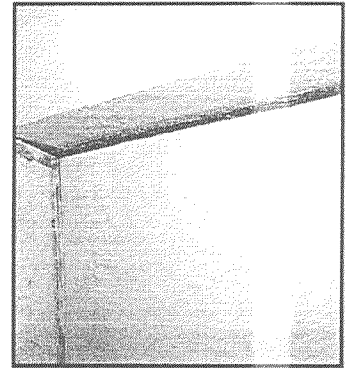
**Foto 22.** Grietas en paneles

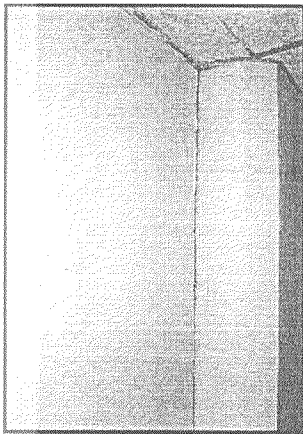
**Foto 21.** Grietas en uniones producto de asentamientos

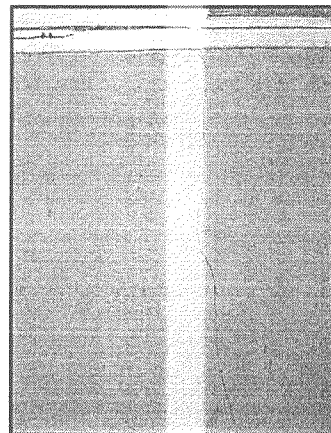
**Foto 23.** Asimetría en elevación, irregularidad en elevación del Bloque de Hospitalizados 1.

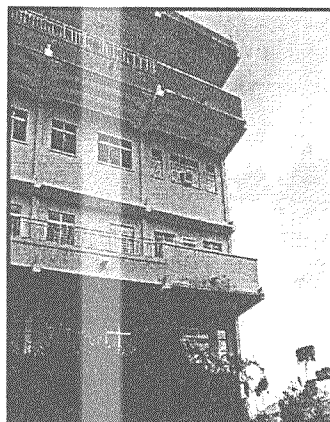
**Foto 24.** Ausencia de juntas en la unión de la caja de escalera con uno de los bloques principales.

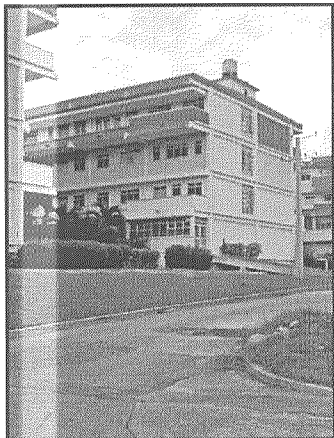
**Foto 25.** Asimetría en elevación, irregularidad en elevación del Bloque de Hospitalizados 1.

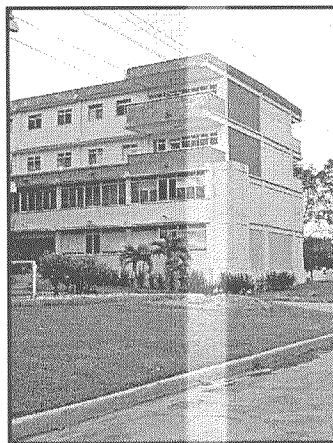
**Foto 26.** Asimetría en elevación, irregularidad en elevación del Bloque de Hospitalizados 1
