6. INVENTARIO Y ANALISIS DE AMENAZAS

6.1 Amenazas Naturales

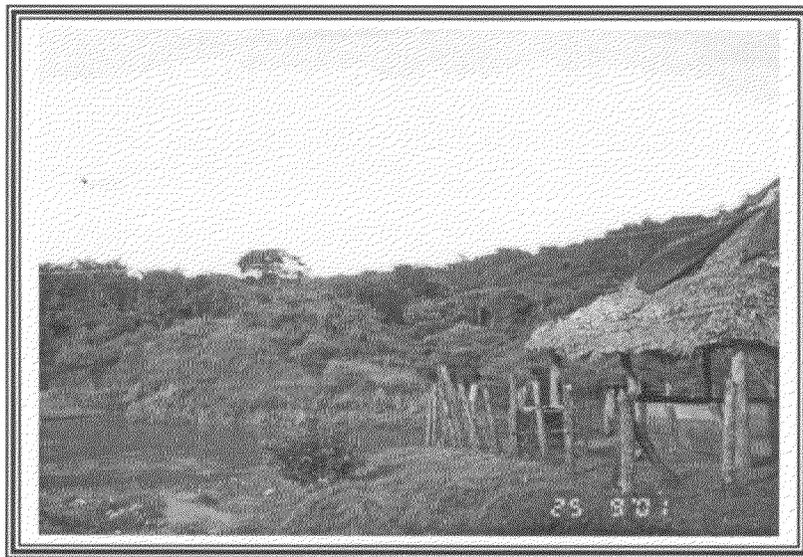
San José de la Vega 1403.1N 685.26E (Sitio crítico N° 1)

Ubicado en la parte Noreste de municipio, en las riberas del río Grande, en el caserío del mismo nombre. Cuando el río llena, la llanura de inundación alcanza hasta 200 metros de ancho, afectando el caserío. Durante el huracán Mitch la llanura de inundación alcanzó la cota 230, afectando las casas localizadas en su área de influencia. Actualmente se localizan 6 viviendas en la zona histórica de afectación y un total de 40 personas. El peligro es alto y el riesgo alto (foto No. 1).

Llanura de inundación en San José de la Vega. Foto No. 1

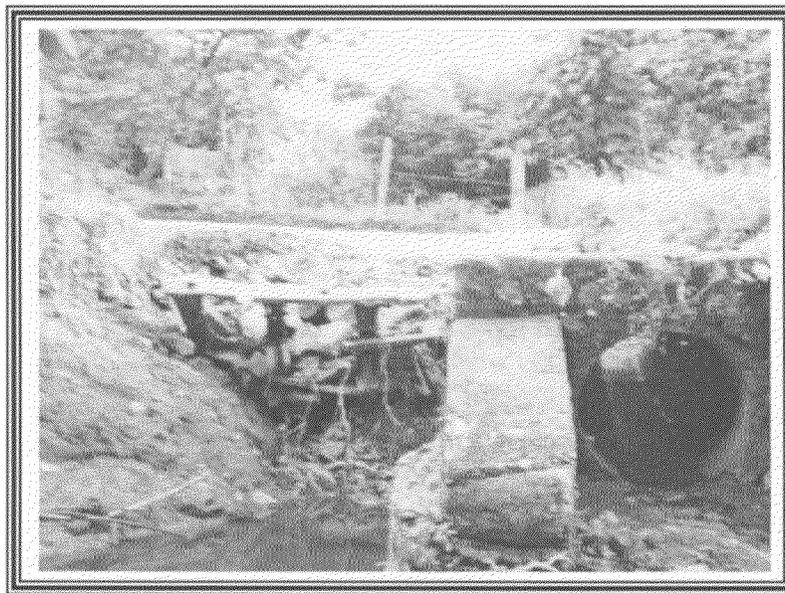
La Gloria 1400.9N 683.0E (Sitio crítico N° 2)

En este sitio ubicado en la carretera hacia San José de la Vega, existe una alcantarilla que a su vez conforma un puente cuyas dimensiones son de 10 metros de largo y 8 metros de ancho. Durante la época lluviosa la alcantarilla es rebasada lo que ha provocado la erosión y deterioro en el costado oeste de la obra, que reduce sensiblemente la capacidad geométrica de la carretera, provocando aislamiento temporal y posiblemente se destruya completamente el tramo de carretera, lo que causaría incomunicación total. El peligro es alto y riesgo alto (foto No. 2).

Destrucción de alcantarilla en La Gloria. Foto No. 2

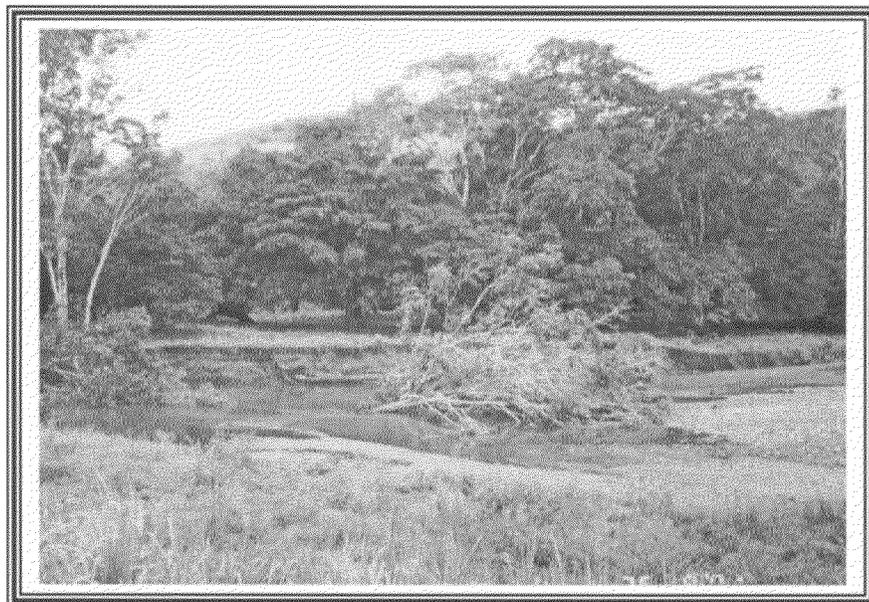
El Empalme – Río Taswas (Sitio crítico N° 4)

En la zona conocida como El Portón - río Taswas en un tramo de aproximadamente 150 metros, el río presenta ensanchamiento del cauce ocasionado por las llenas repentinas lo que ha provocado una fuerte erosión del terreno que ha puesto en riesgo la carretera hacia el Tabacal (foto No. 3) y San José de la Vega.

Fenómeno erosivo producto de las inundaciones en el Río Taswas. Foto No. 3
