La Cruz Verde (Sitio Crítico No. 6)

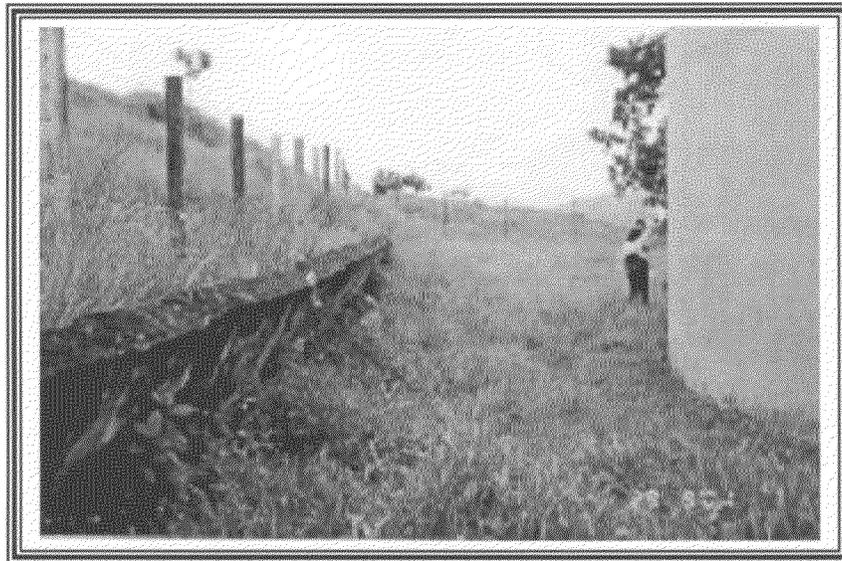
Dstrucción del muro en el Cerro El Tanque. Foto No. 4

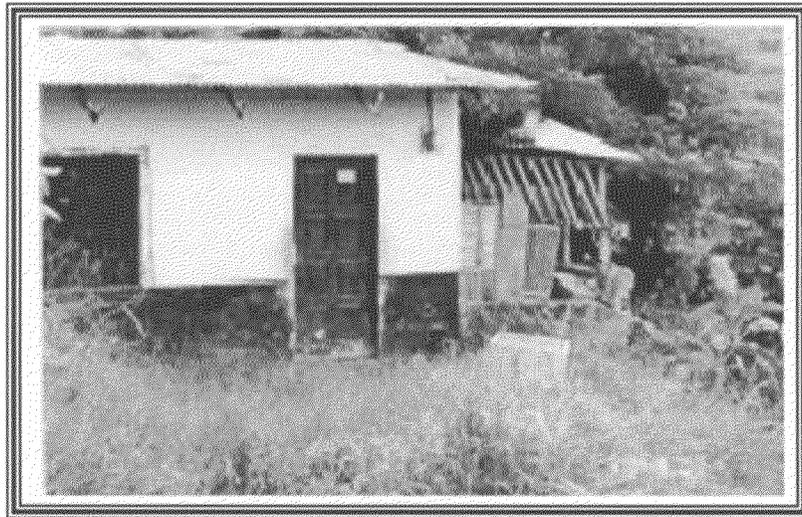
No fue posible determinar la cantidad exacta de casas que se encuentran en riesgo; sin embargo, como consecuencia del taller participativo se mencionan cerca de 300 viviendas para un apróximado de 1,200 personas; adicionalmente puede afectarse la carretera y el tendido eléctrico que está en el cuerpo del deslizamiento. El cerro se considera como sitio crítico con un peligro y riesgo altos.

Dstrucción de casas ubicadas en la zona del Cerro El Tanque. Foto No. 5
