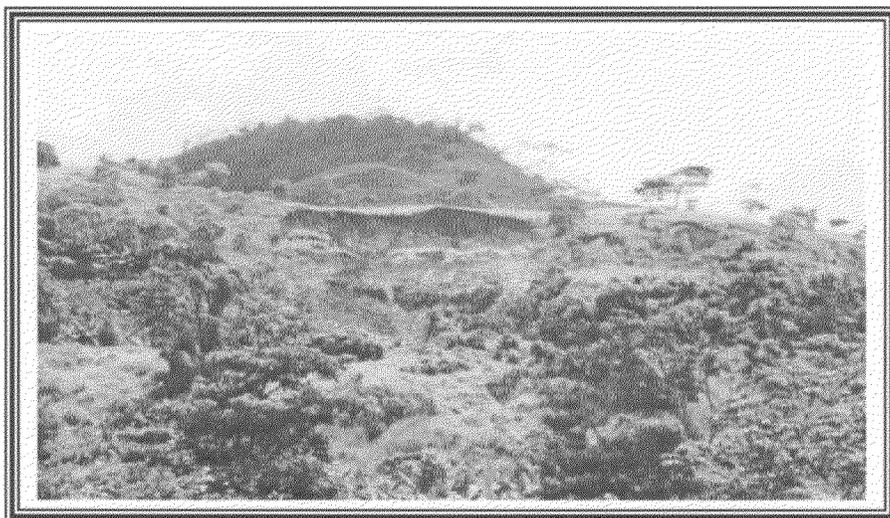
Deslizamiento rotacional en el Cerro El Congo. Foto No. 6

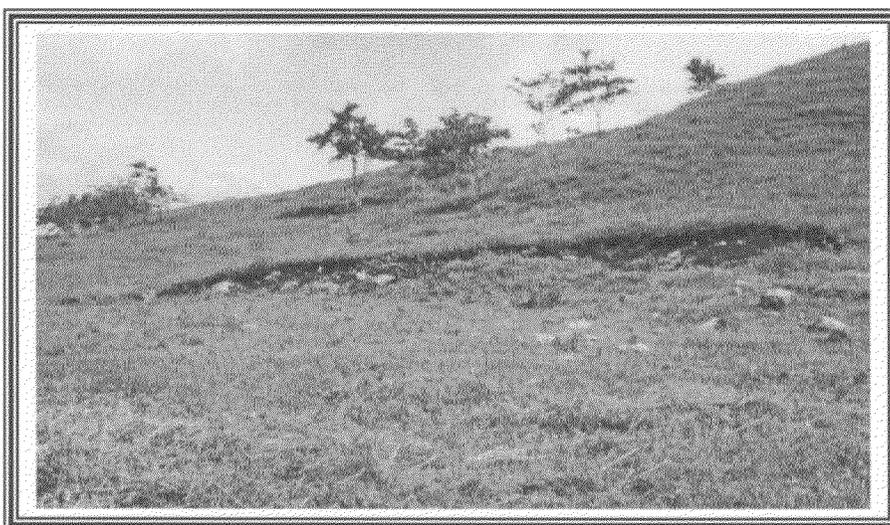
Deslizamiento rotacional en Los Potrerillos. Foto No. 7
