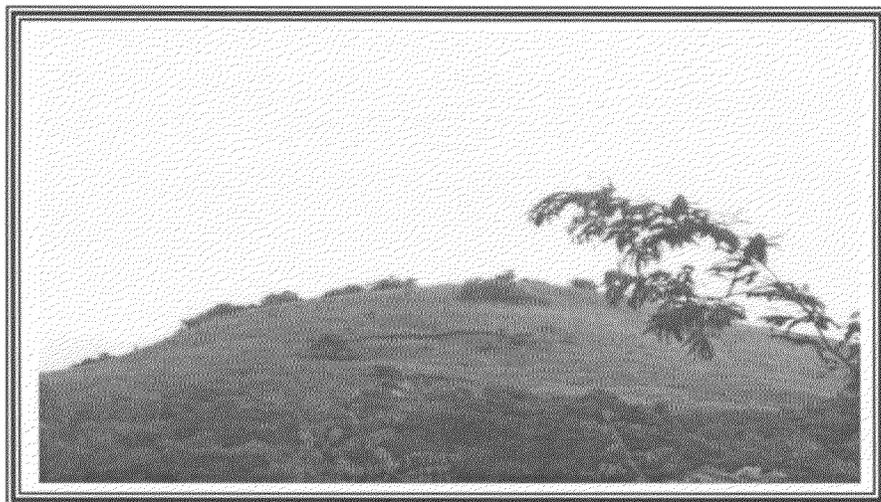
**Deslizamiento rotacional en el Cerro El Cuero. Foto No. 8**

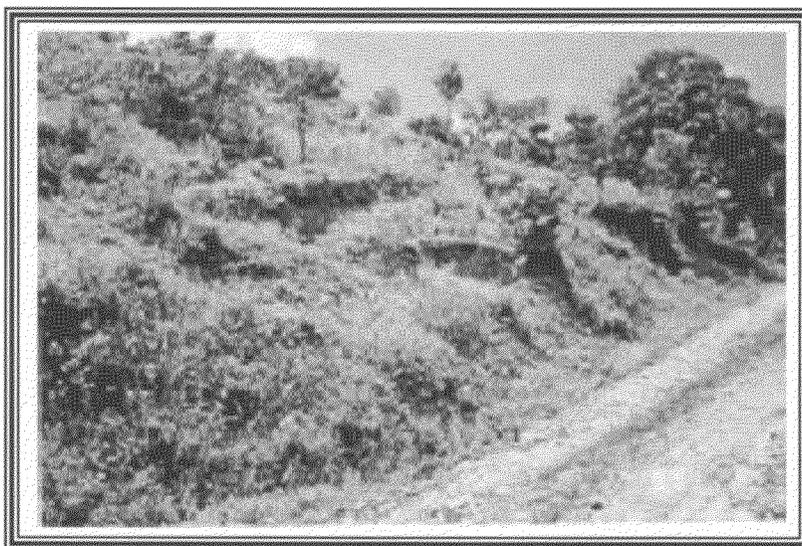
En el sitio se localiza una zona de inestabilidad dentro de la cual se observa un deslizamiento rotacional activo asociado al corte realizado para la construcción de la carretera hacia Mombachito. Se aprecia un talud con una pendiente bien pronunciada lo que ha generado la caída del material hacia la cuneta de la carretera. Según las características del suelo, éste parece ser originado por la intemperización de la toba; presenta muy poca cohesión lo que contribuye a la inestabilidad y caída constante del material al paso de los vehículos, ganado, etc. Otro aspecto que contribuye a esta situación es la poca cobertura vegetal que presenta el lugar. El peligro es alto y el riesgo es alto.

**Deslizamiento rotacional en Tierra Amarilla. Foto No. 9**

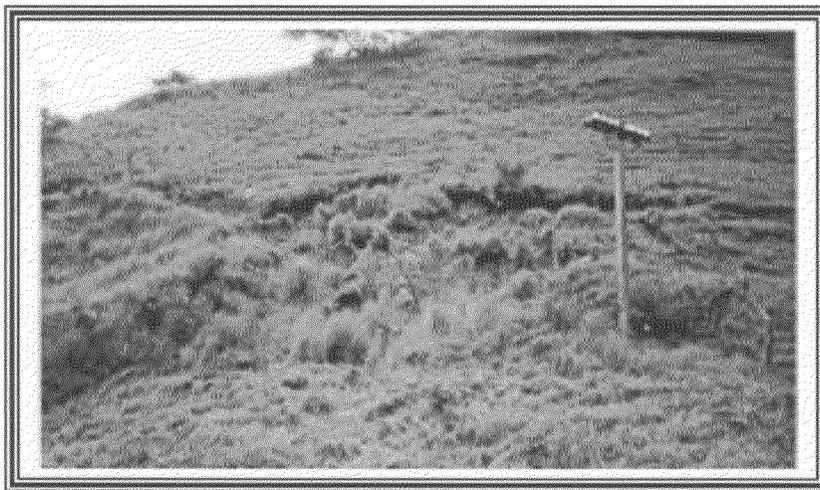
El deslizamiento está ubicado en una loma que tiene una pendiente aproximada de 13 %, se observan varios nichos de arranque. Durante el Mitch, se activaron ciertos compartimentos que afectaron la carretera hacia Boaco, provocando aislamiento temporal. Se observan además, caminos de vaca y cáscara de naranja; la loma está siendo utilizada para pastoreo. Los elementos en riesgo son la carretera, el peligro y riesgo son altos (foto No. 10).

**Deslizamiento rotacional en el Cerro El Limón. Foto No. 10**
