6. INVENTARIO Y ANÁLISIS DE LAS AMENAZAS

ANÁLISIS DE RIESGOS NATURALES, MUNICIPIO DE JINOTEGA.

6.1.1 INUNDACIONES.

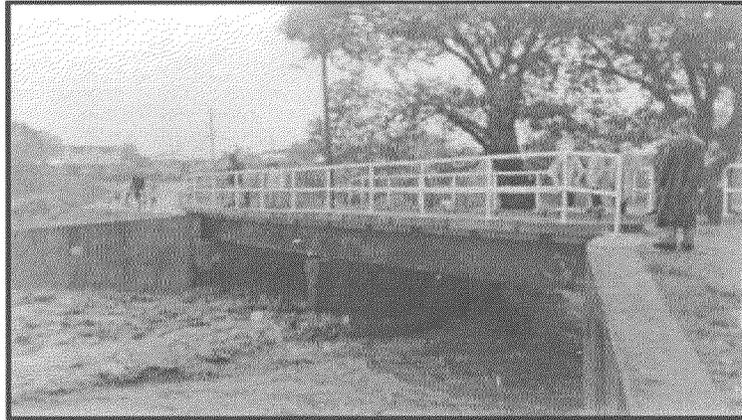
Puente Villa de la Cruz (SC – 1)

Aquí se dan inundaciones debido al desbordamiento del río Jinotega. Esta amenaza por inundación se acrecienta por causas antrópicas, ya que la población ha construido y construye dentro del lecho mayor del río. Aunado a esto, se observa que el lecho del río ha aumentado su nivel debido a los sedimentos que se depositaron durante el huracán Mitch, por consiguiente es probable que un temporal de lluvias fuertes baste para que ocurran inundaciones.

Antiguo Puente Villa de la Cruz. Nótese que las bases se encuentran dentro del lecho menor del río Jinotega. Huracán Mitch.

Existen cuatro viviendas construidas dentro del lecho mayor del río, lo que hace que la vulnerabilidad y el nivel de peligro sean alto, el riesgo es medio. Dentro de los elementos expuestos tenemos las cuatro viviendas y el nuevo puente el cual se desconoce cómo se comportara ante una nueva inundación. Durante el huracán Mitch las aguas cubrieron todo el lecho mayor del río (unos 150 metros), destruyendo las casas que se encontraban dentro del lecho mayor.

En la actualidad se construye un nuevo puente con características constructivas más seguras para resistir nuevas inundaciones. Dicho puente es más alto y sus bases se encuentran sobre el lecho mayor del río (antes sus bases se encontraban dentro del lecho menor del río – ver la fotografía de abajo -).

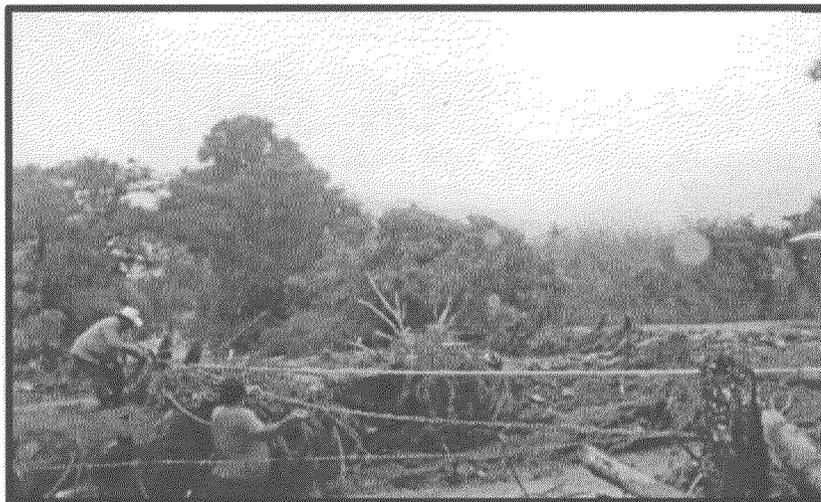
Sector Sur Llano La Tejerá (SC – 2)

El riesgo es por inundación y los elementos expuestos son unas doce viviendas las cuales se encuentran asentadas sobre o cerca de una quebrada por donde bajan las aguas del Cerro Los Pinos, ubicado en el extremo Sur de la cuenca del río Jinotega. De esta cuenca baja gran cantidad de material rocoso el cual fluye hacia el río Jinotega. Otra cantidad de material rocoso es transportada desde un área donde afloran bloques y rocas sueltas ubicadas al Noreste de la base Norte del Cerro Los Pinos.

Ya que esta zona es llana o plana, las aguas de la quebrada se desbordan y corren sobre la superficie del suelo, inundando grandes extensiones de terreno. La amenaza existente en este punto es por inundación, los elementos expuestos son un pequeño caserío compuesto por doce viviendas, además de zonas de cultivos. El nivel de peligro, vulnerabilidad y riesgo es alto. Durante el huracán Mitch, esta zona sufrió inundaciones que arrastraron además de las aguas, grandes cantidades de rocas y árboles (ver fotografía de abajo)

**Inundación Llano La Tejera. Obsérvese el arrastre de árboles.
Huracán Mitch.
Autor: J.C. Palma**

Necesariamente se deben de realizar los respectivos estudios para encausar las aguas que bajan de estas cuencas, ya que durante el huracán Mitch se formaron nuevos cauces (pequeños) y por lo tanto las personas tratan de desviar el curso de las aguas construyendo represas (las cuales son mal concebidas) con el fin de proteger sus viviendas, pero lo que están ocasionando –sin darse cuenta- es que están favoreciendo la formación de nuevos cauces, lo que conlleva a debilitar aún más la estructura del suelo.

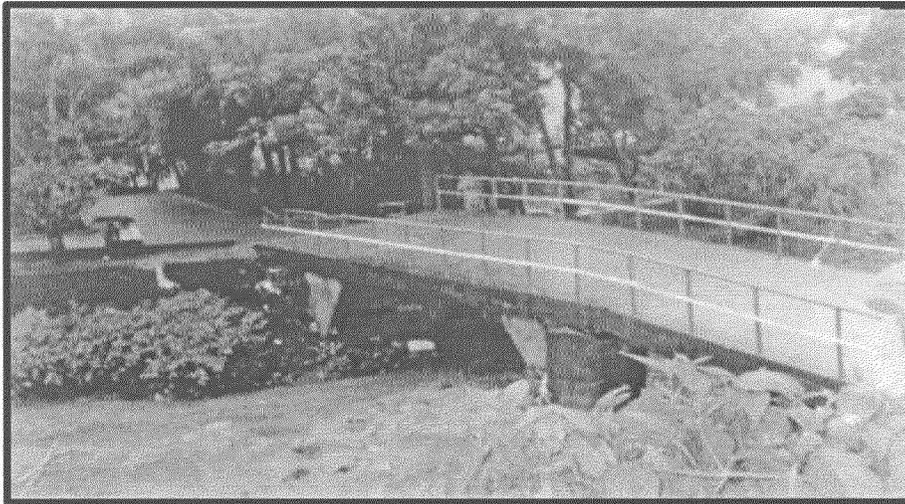
Barrio Mauricio Altamirano y puente El Cementerio (SC-3)

Aquí la amenaza se debe a inundación causada por el río Jinotega. Durante el huracán Mitch se dieron inundaciones en este sector, causadas por el cambio brusco del curso del río en este punto. Además el antiguo puente que unía a la ciudad con el cementerio municipal fue destruido completamente. Algunas viviendas fueron destruidas ya que parte de estas se encontraban dentro del lecho menor del río.

Hoy en día las paredes del cause del río se encuentran revestidas y se ha construido un nuevo puente mejor diseñado, sin embargo su lecho mayor sobrepasa al tirante hidráulico. Esto puede conllevar a que con

eventos parecidos al huracán Mitch, puedan causar nuevas inundaciones. La amenaza aumenta, cuando algunos pobladores del barrio siguen construyendo sus casas dentro del lecho menor del río. Por lo tanto se considera el nivel de peligro, la vulnerabilidad y el riesgo como alto.

**Barrio Mauricio Altamirano. Antiguo puente El Cementerio, destruido por el huracán Mitch.
Autor: J.C. Palma**

Se deben realizar análisis técnicos con relación al cambio de dirección del curso natural del río el cual imprime una alta carga de energía sobre las paredes en ese punto crítico (cambio de dirección del cauce) con la posibilidad de destruir las paredes revestidas del cauce en dicho sitio.
