COMISION ESPECIAL DE ASESORIA
PARA LA PREVENCION DEL RIESGO SISMICO
DEL ESTADO MERIDA
C.E.A.P.R.I.S

EVALUACION PRIMARIA

AMBULATORIO VENEZUELA
AVDA. LAS AMERICAS - ESTADO MERIDA

MERIDA
1988

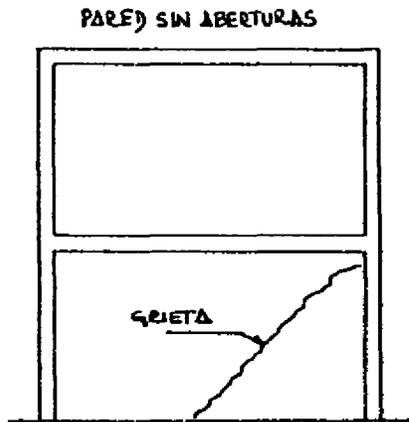
EA - 1A

Agrietamiento en Paredes

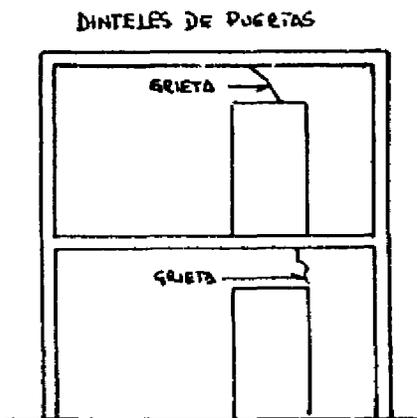
EA - 2A

Agrietamiento en Dinteles

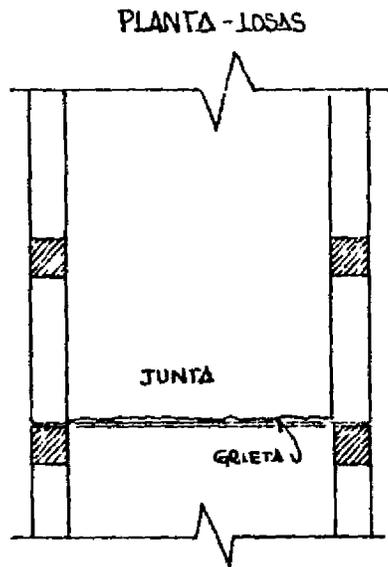
EA - 3A

Agrietamiento debido a la existencia de juntas

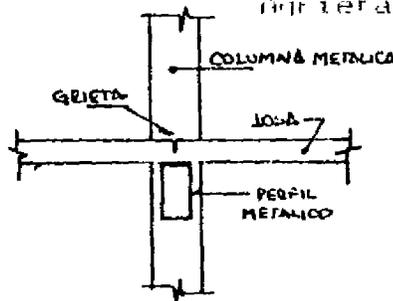
EA - 4A

Agrietamiento en losas
