### Estado de Agrietamiento 05 (EA-05):

## INFORME FOTOGRAFICO

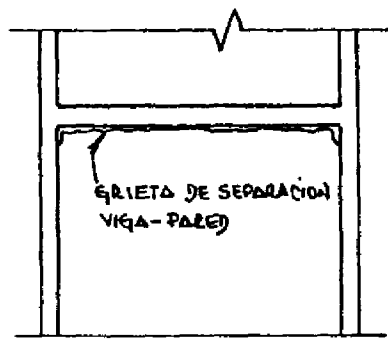
EA - 5A

Separación entre concreto y mampostería.

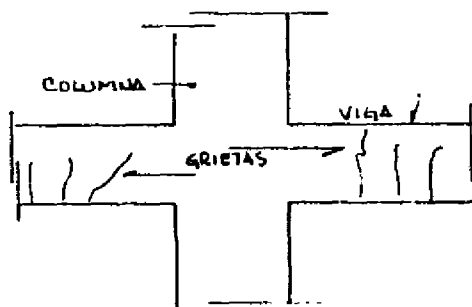
EA - 6A

Agrietamiento en vigas y columnas.

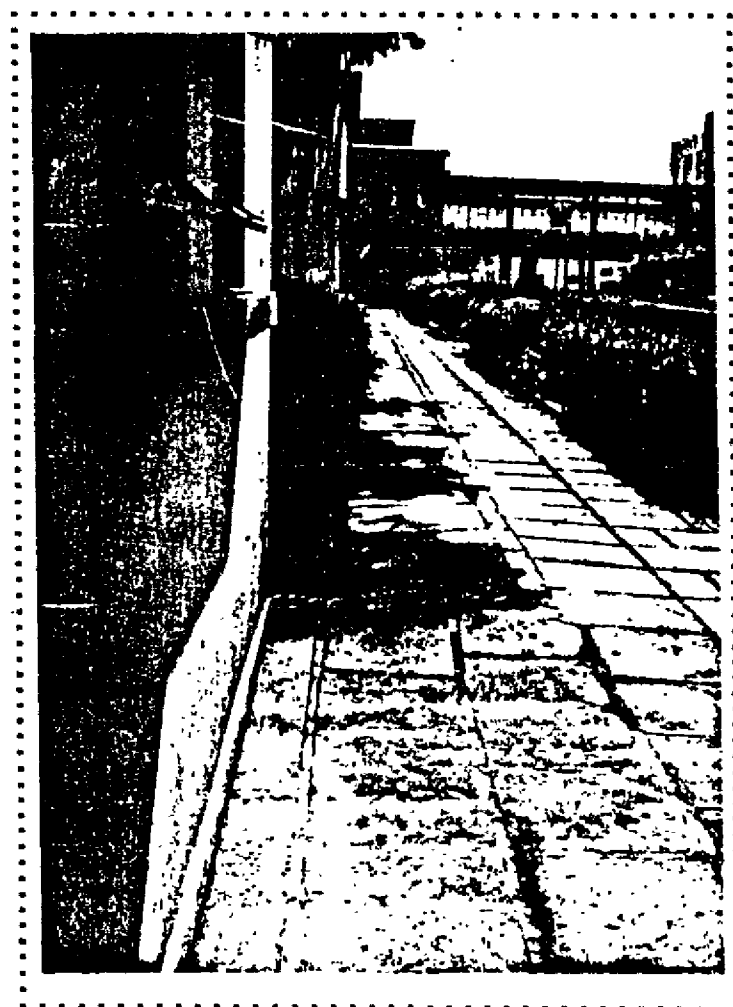
FOTO No. 5 : BLOQUE 'A'. Asentamiento del terreno en caminerías.

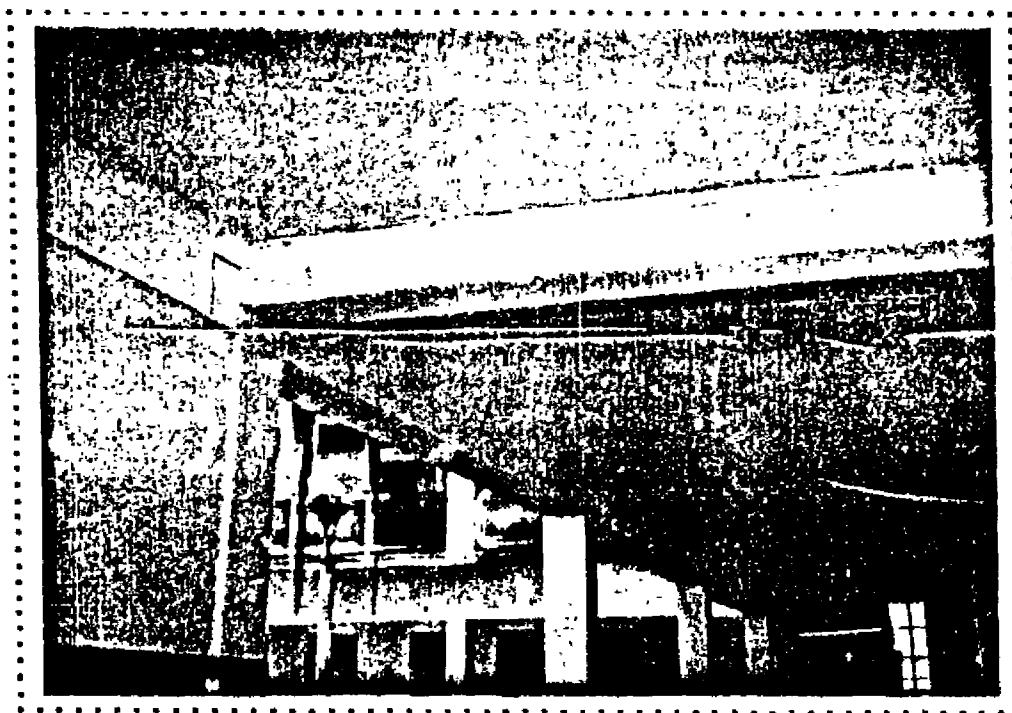
FOTO No. 8 : Junta Bloque 'A' - Fasillo. En-05.

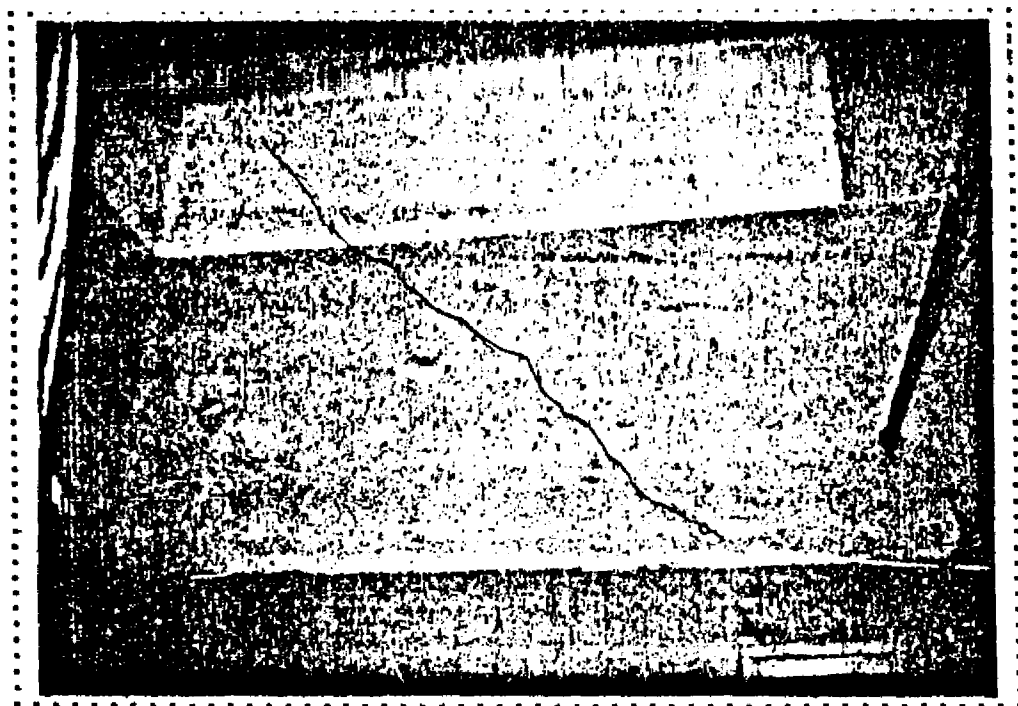
FOTO No. 9 : BLOQUE 'A'. Agrietamiento Tipo EA-1A. (V. Interna).

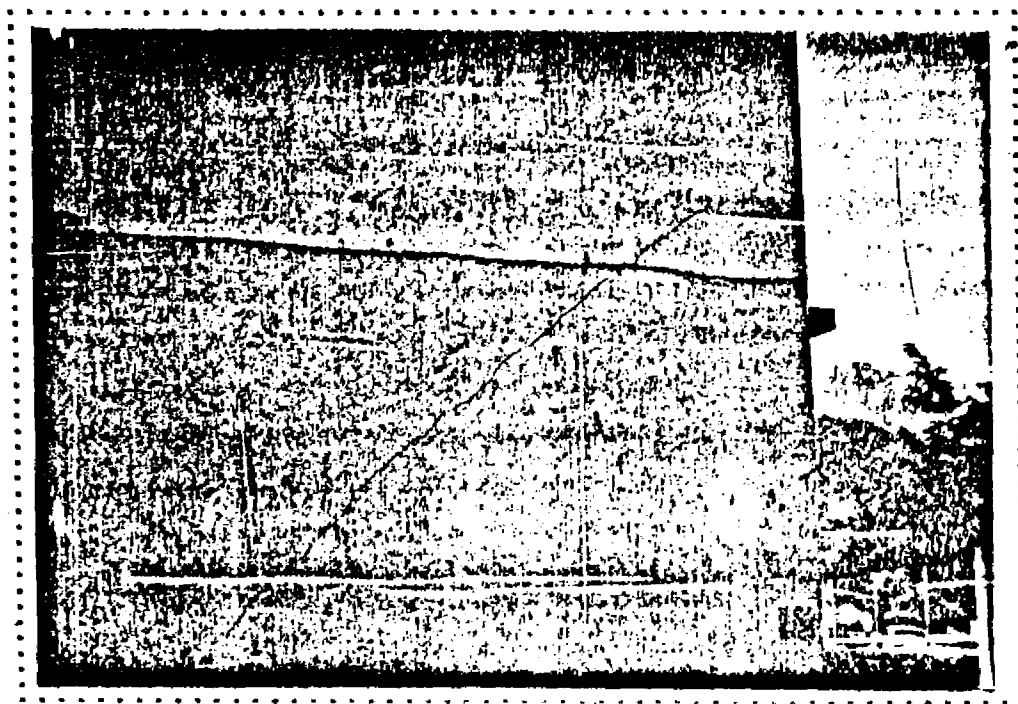
FOTO No. 10 : BLOQUE 'A'. Agrietamiento Tipo EA-1A. (V. Externa).

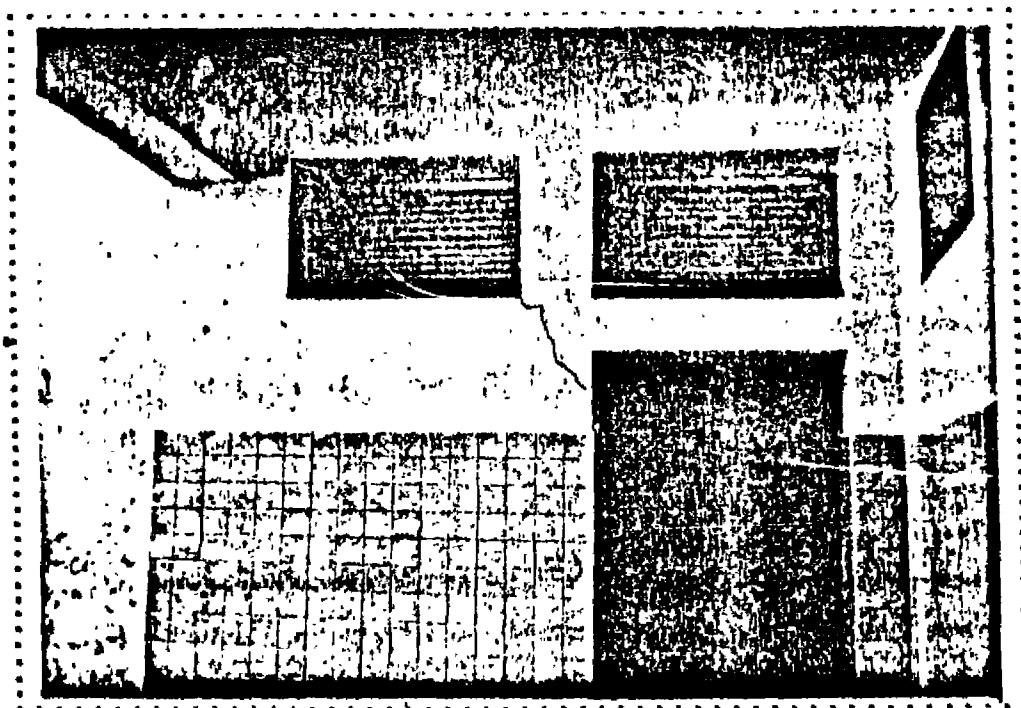
FOTO No. 11 : BLOQUE 'A'. Agrietamiento Tipo EA-2A.

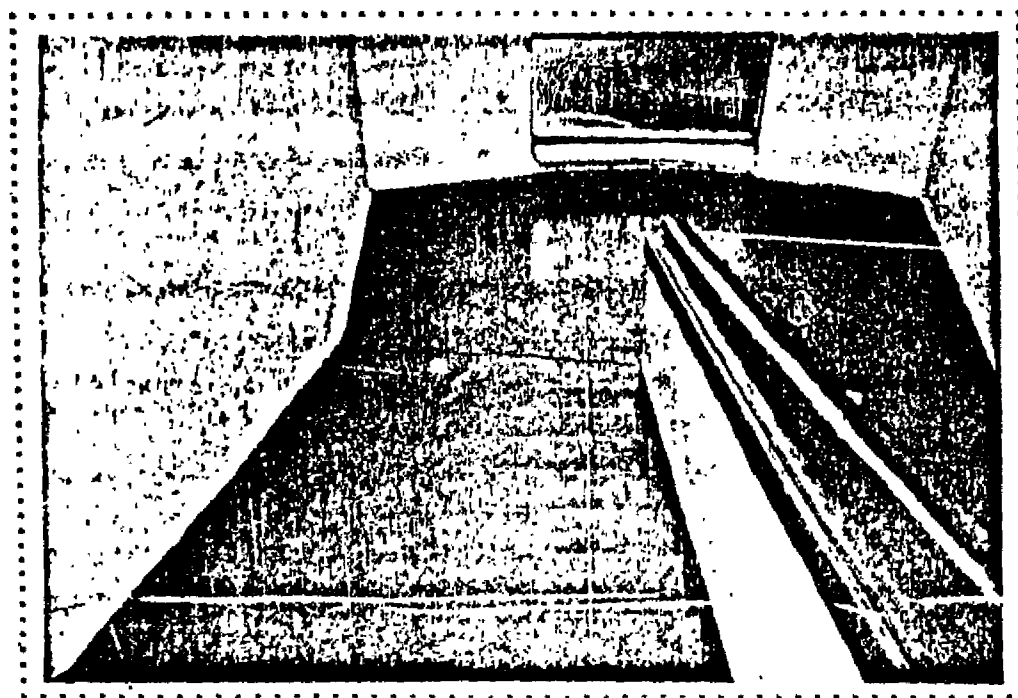
FOTO No. 12 : BLOQUE 'B'. Núcleo de Escuelas 1. EA-4B.

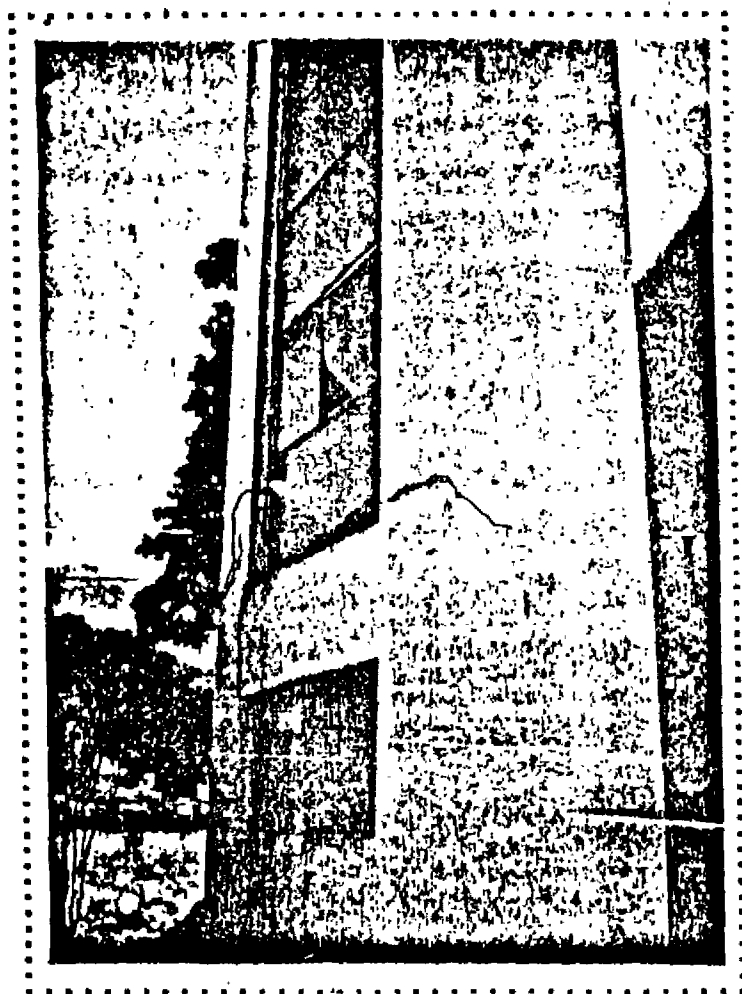
FOTO No. 13 : BLOQUE 'A', Núcleo de Escaleras L. EA-1B.

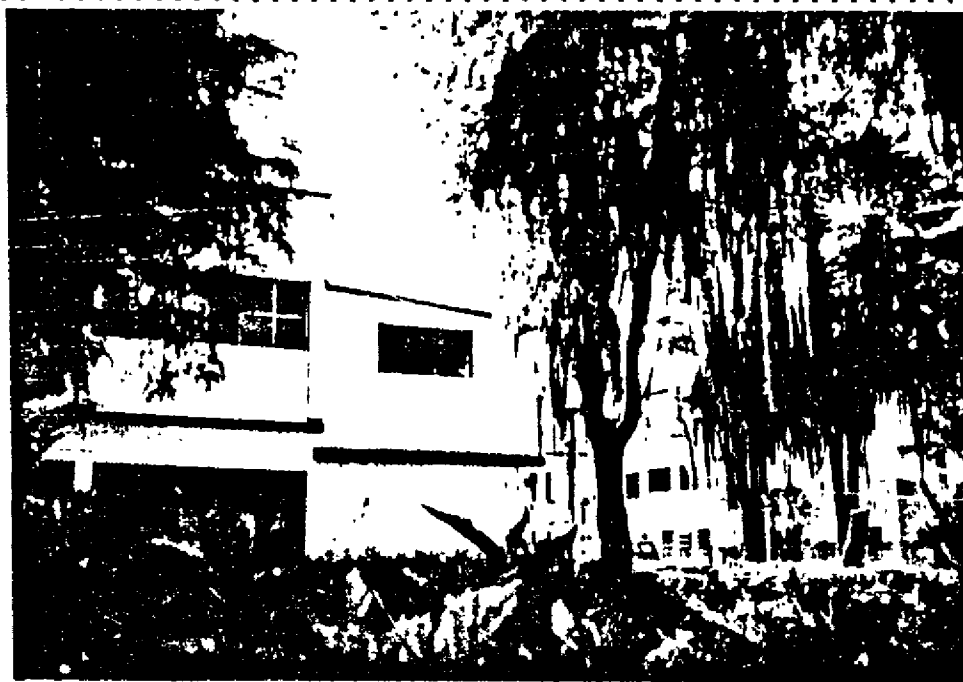
FOTO No. 17 : Sobrecarga Adicional sobre techo Pasillo A-B.

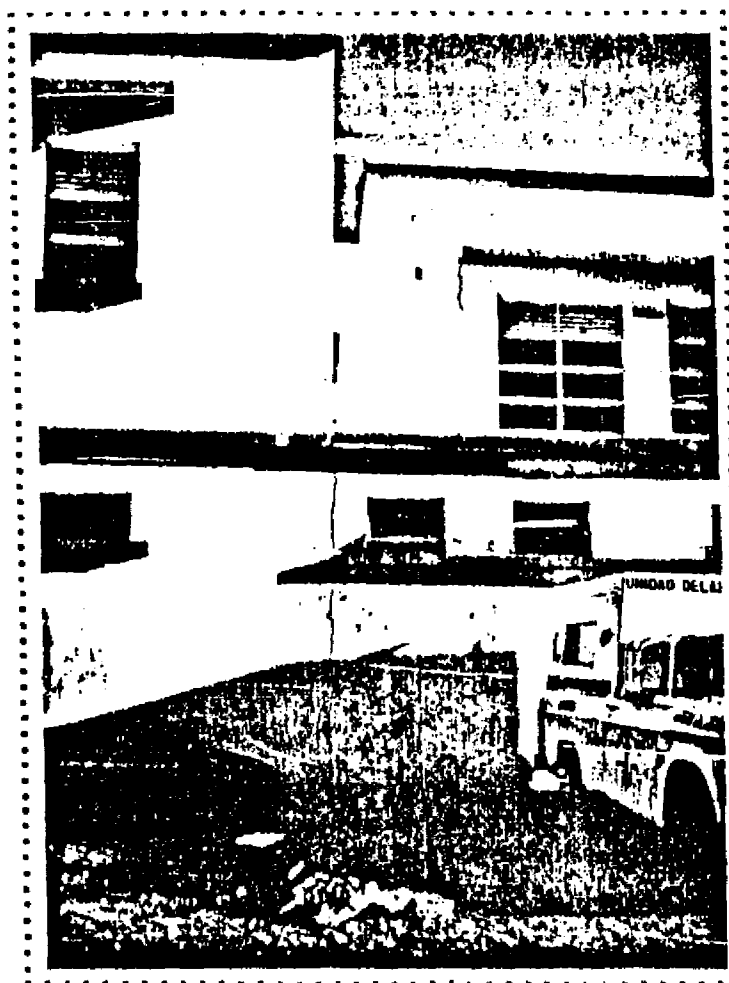
FOTO No. 25 : BLOQUE 'B'. EA-2B (Primer Piso). EA-5B (Planta Baja).

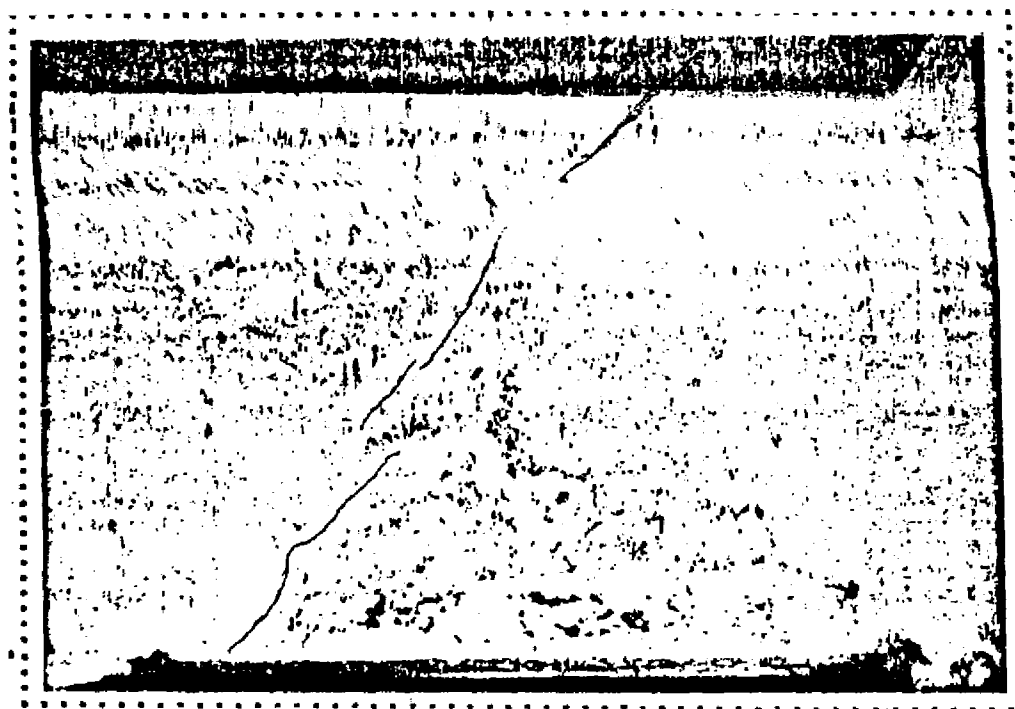
FOTO No. 26 : BLOQUE 'B'. Estado de Agrietamiento Tipo EA-2A.
