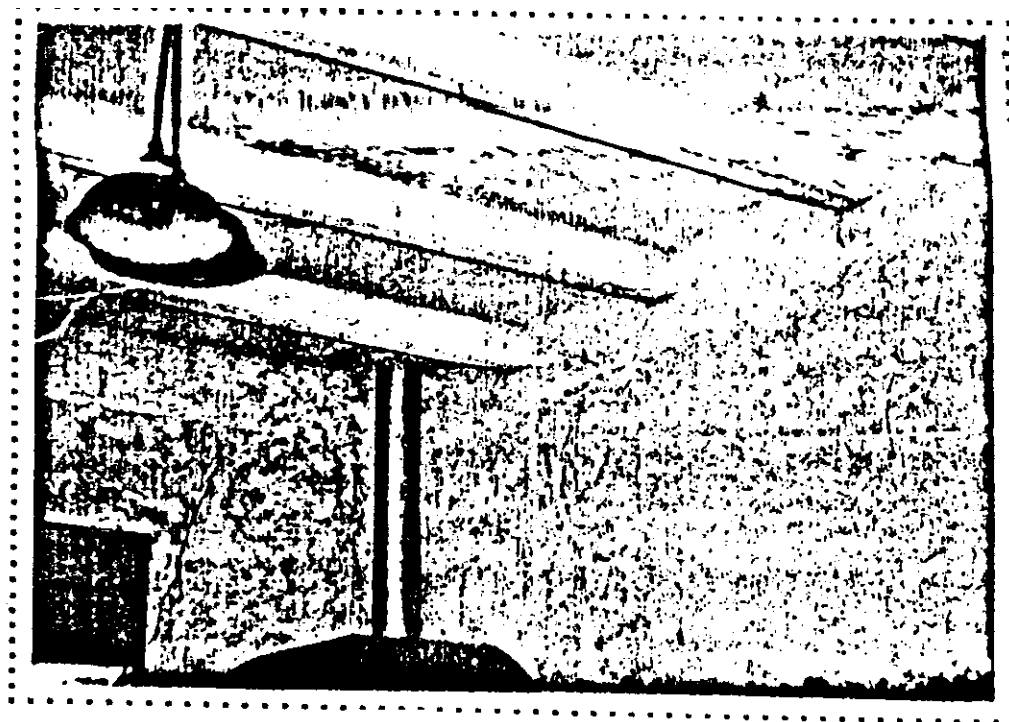
FOTO No. 30 : BLOQUE 'B'. Deterioro y Estado de Agrietamiento EA-3A.

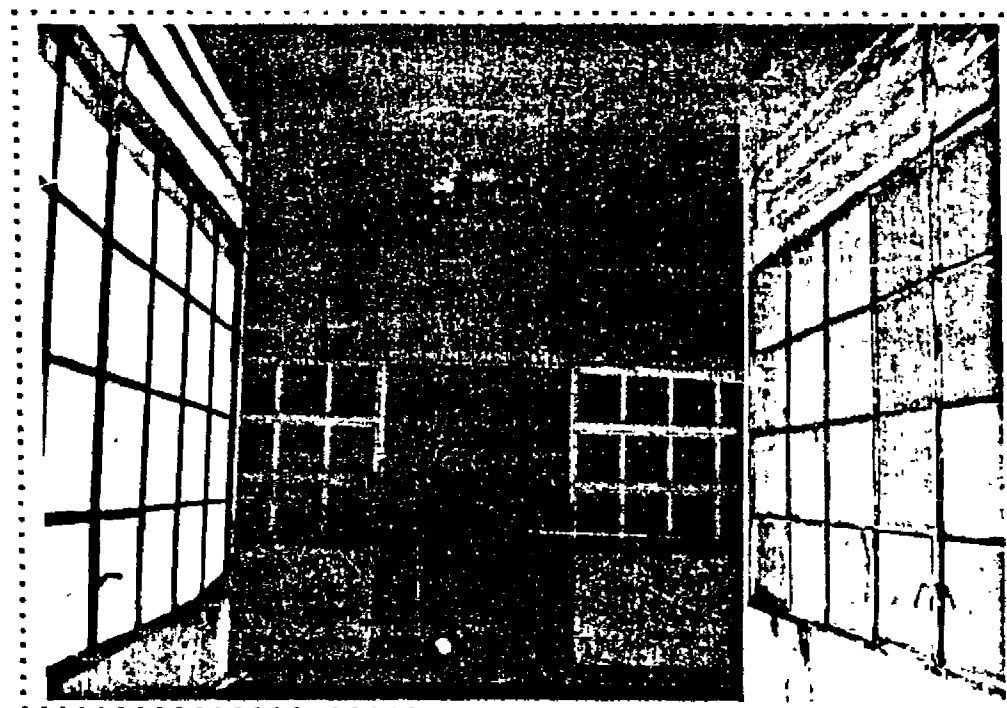
FOTO No. 34 : Vista Entrada Bloque 'C' - Nivel 2. EA-5A

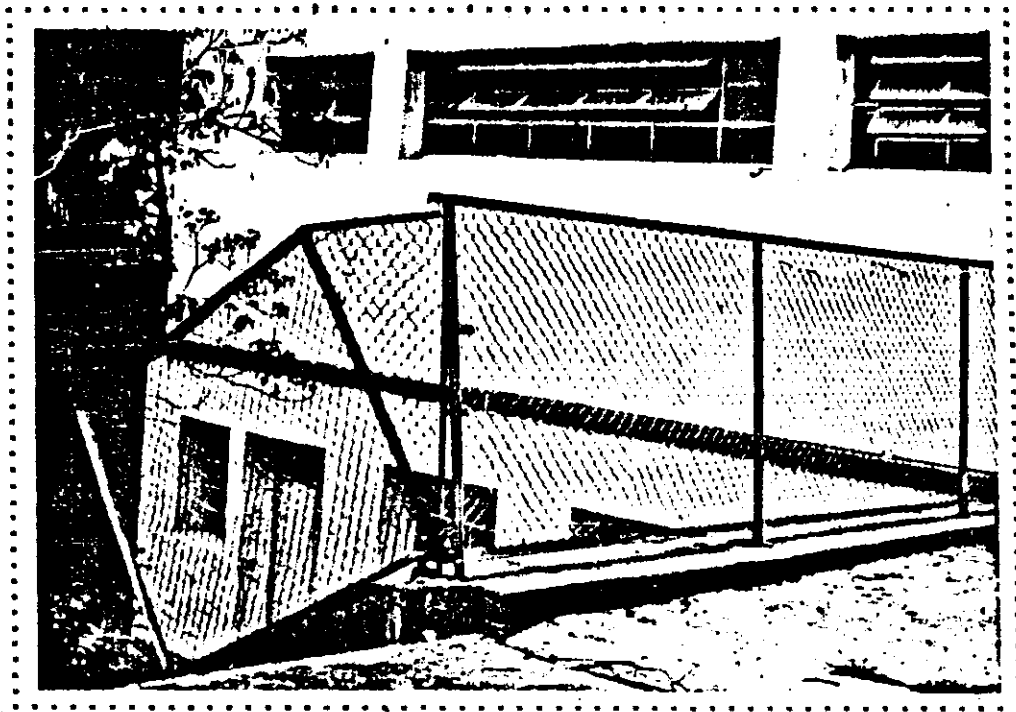
FOTO No. 42 : BLOQUE 'C'. Desnivel Sótano - P.B. y Muro.

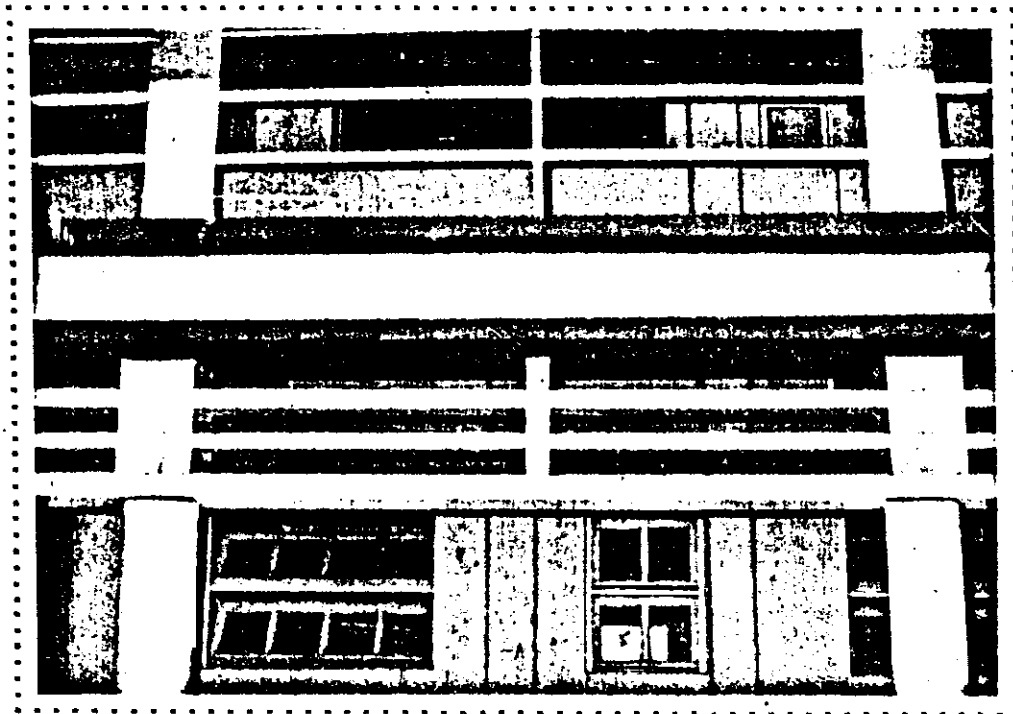
FOTO No. 43 : BLOQUE 'C'. Detalle Tipico Viga-Columna. Pasillo Central,

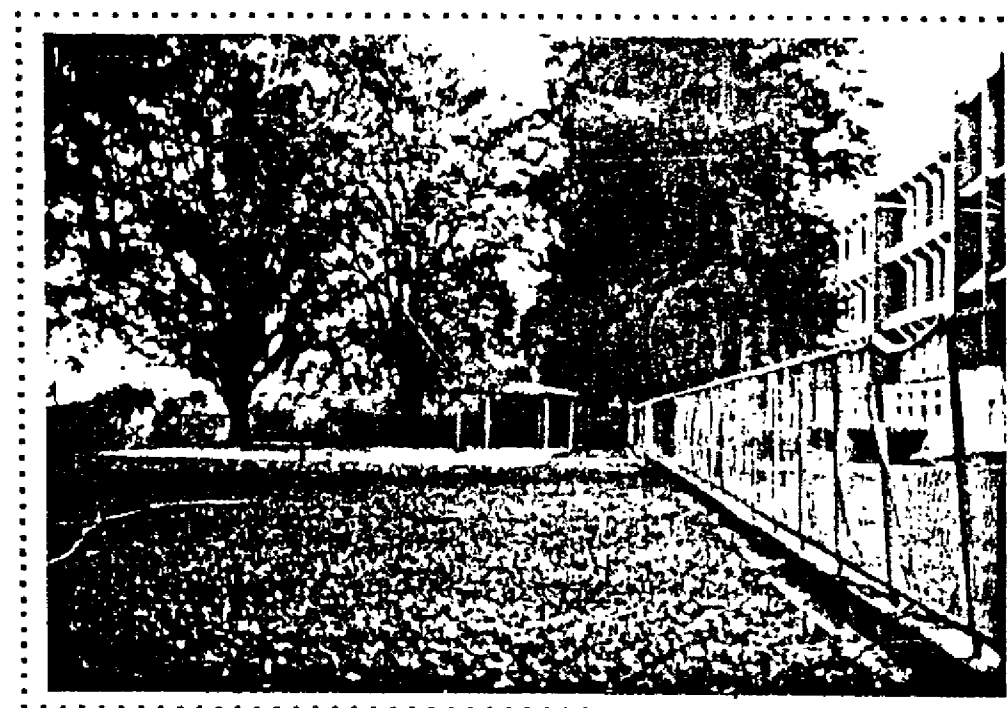
FOTO No. 45 : BLOQUE 'C'. Zona de Alejamiento del Borde del Talud

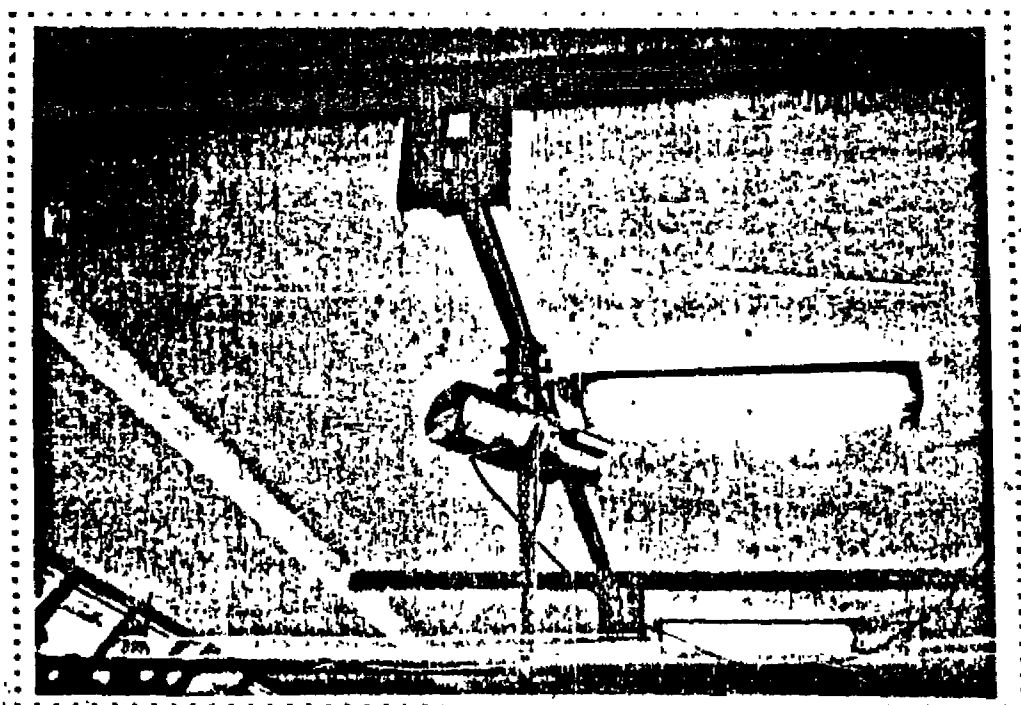
FOTO No. 46 : BLOQUE 'C'. Colección en Casa de Entrepiso.

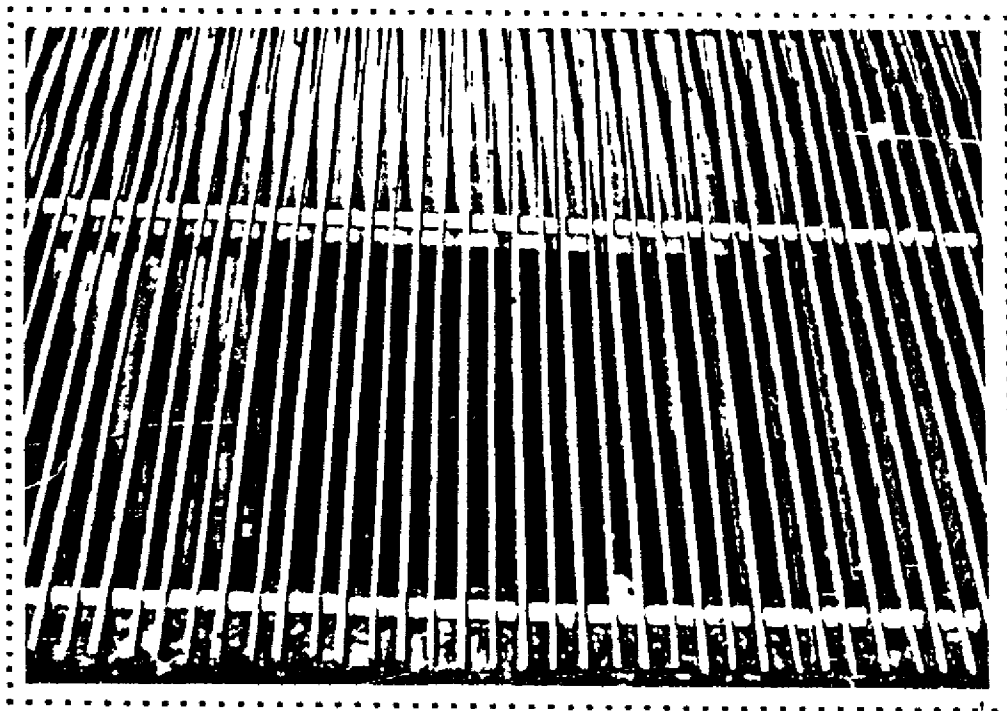
FOTO No. 48 : BLOQUE 'C'. Vista abertura Muro Sótano.

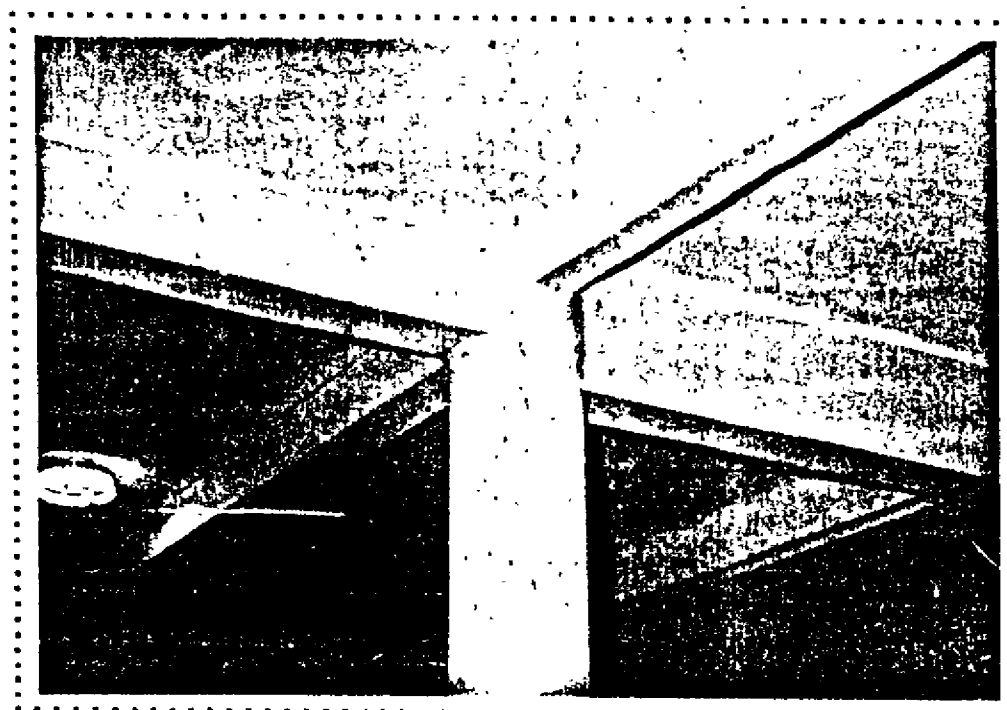
FOTO No. 49 : BLOQUE 'C'. Unión Viga-Columna Típica.

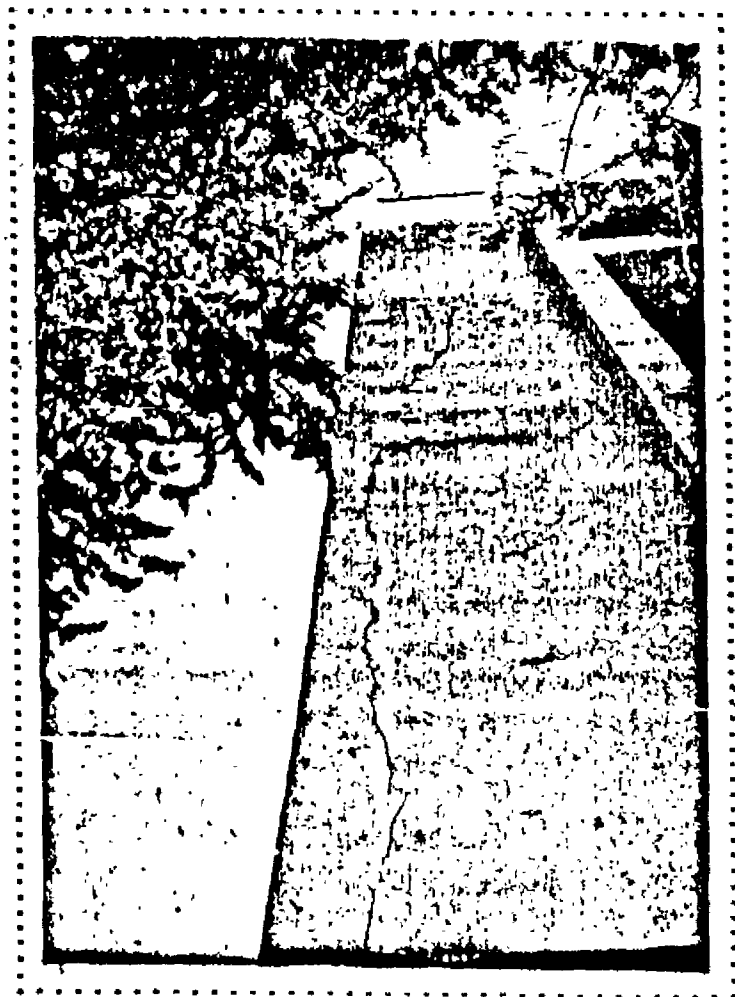
FOTO No. 56 : BLOQUE "c". Estado de Agrietamiento Tipo EA-6B.

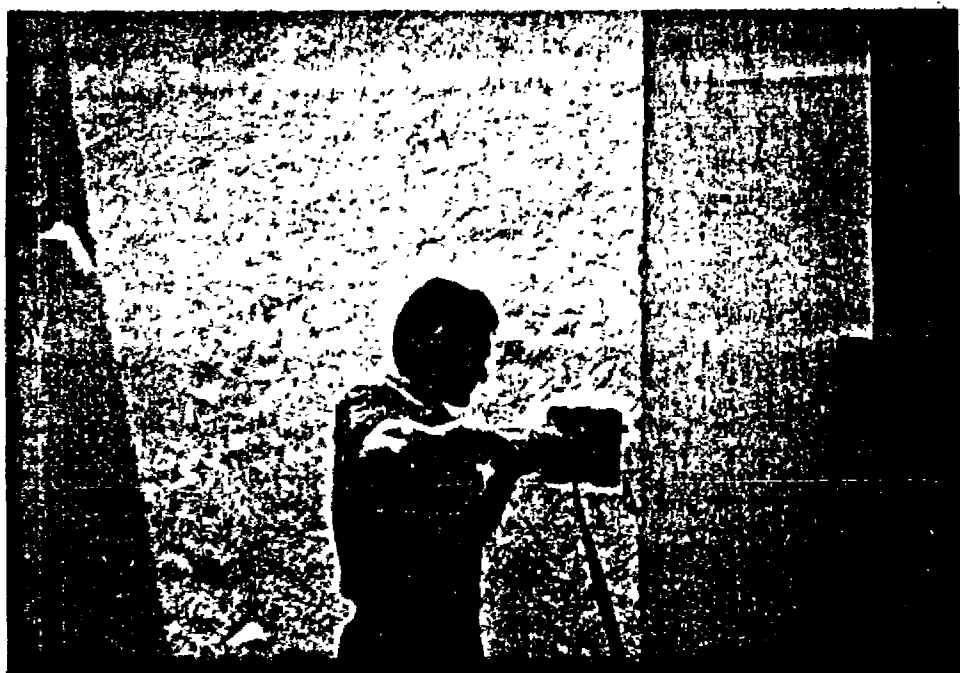
FOTO No. 61 : Ensayo Esclerométrico en Columna bloque 'A'

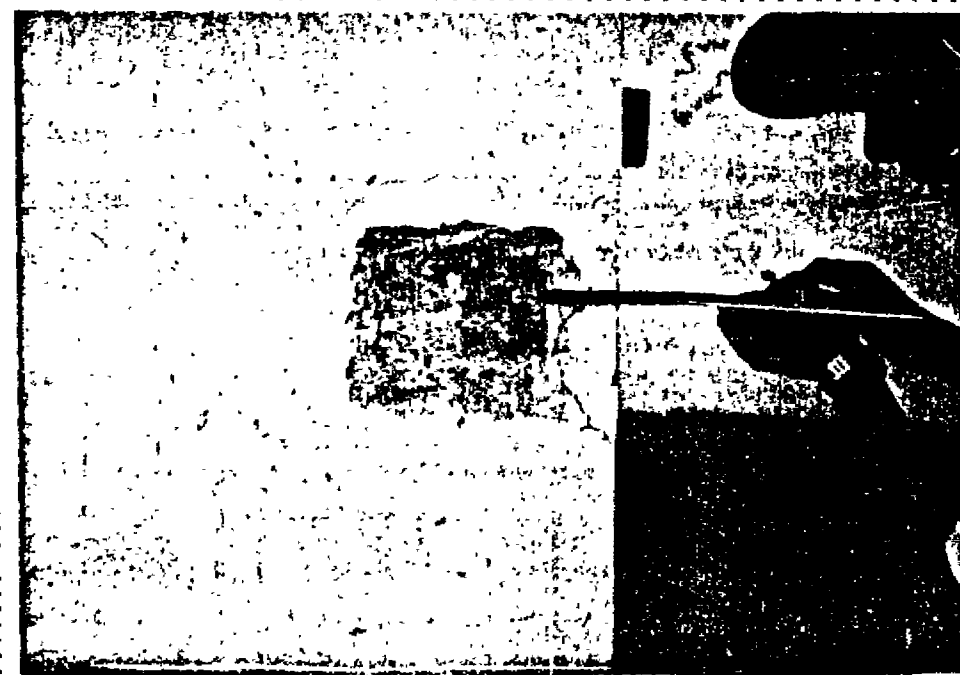
FOTO No. 62 : Descubrimiento del acero. Descubrimiento: 10 cm

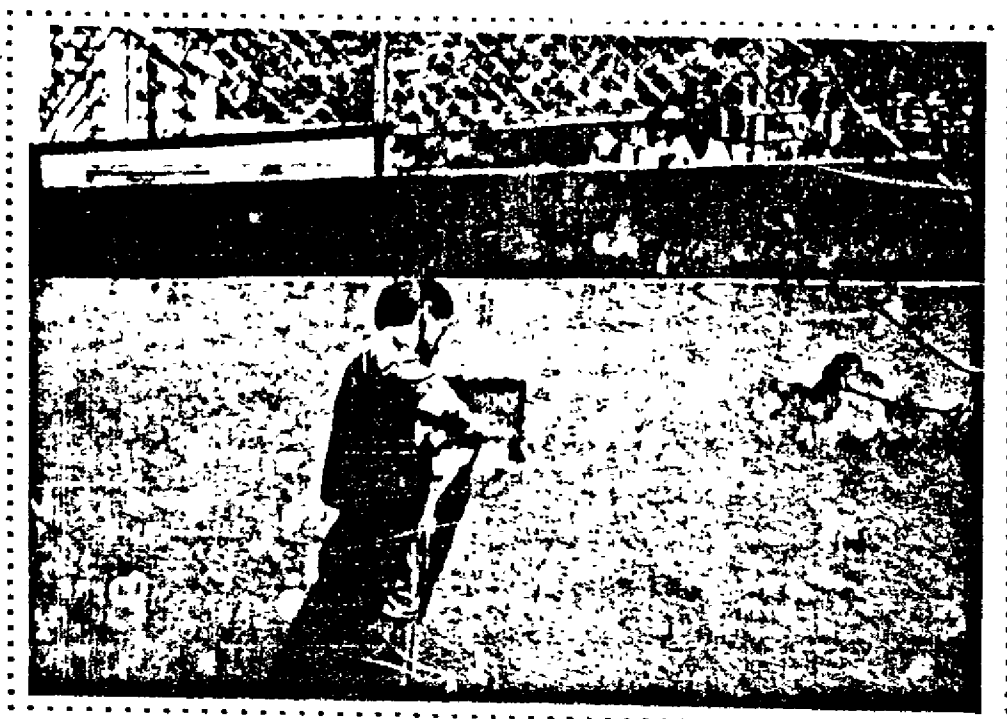
FOTO No. 64 : Ensayo esclerométrico en Muro de Contencion.
