## B) ETAPA INTERMEDIA.

### 1) Análisis Preliminar, Tipificación Estructural y Estudio del modelo existente.

NOMBRE DEL EDIFICIO: AMBULATORIO VENEZUELA - BLOQUE A

## 2) Evaluación cualitativa de la Vulnerabilidad de la estructura.

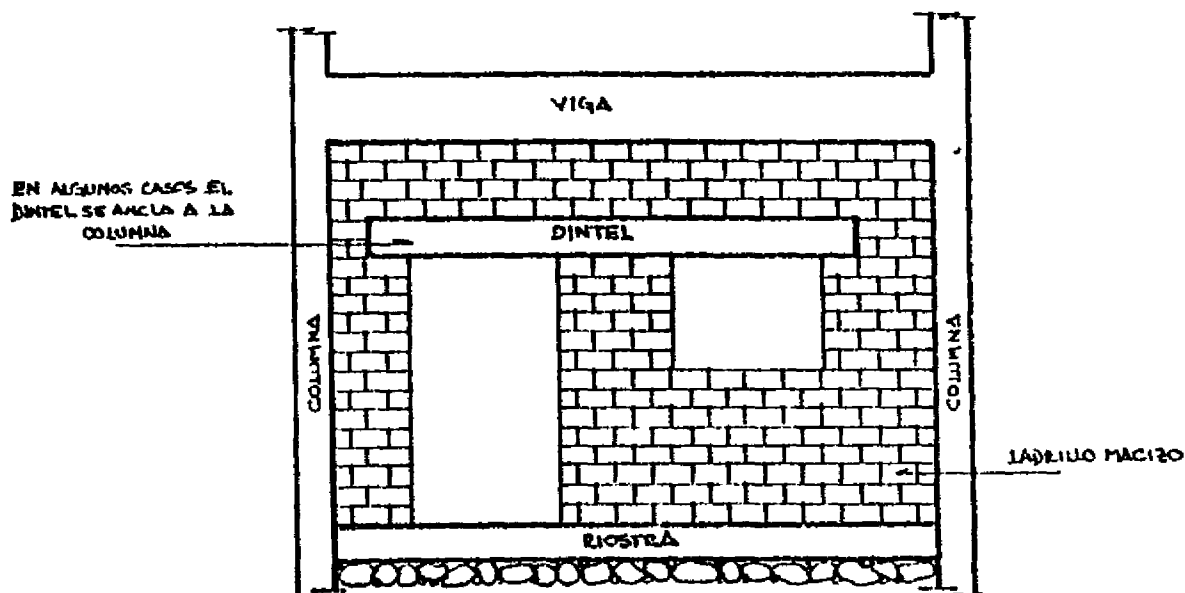
Fig. 03

- Un esquema tipificable del tipo de estructuración de este bloque se indica en la Fig. 03.

Detalle típico de la Estructura del Bloque "A".

- Por la forma en que esta distribuida la tabiquería la estructura presenta una gran cantidad de columna cortas.
- Las losas en su mayoría se analizarán como elementos simplemente apoyados, aunque en algunos casos existen losas continuas.
- Se evaluará la rigidez transversal de los pórticos con la intención de realizar una distribución de fuerzas horizontales sísmicas.
- No existen suficiente información disponible para el cálculo de las fundaciones, por lo que se presentan solamente

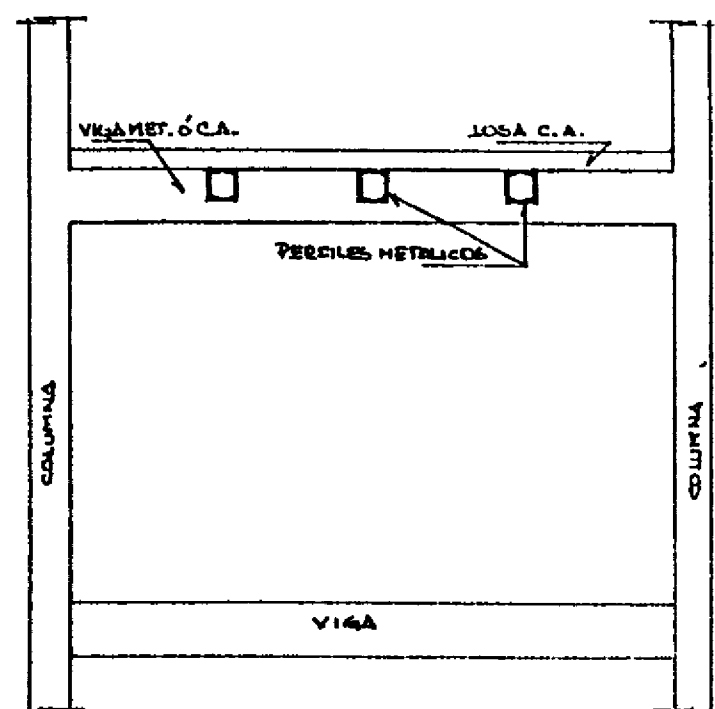
Fig. 04

Los techos del último piso se encuentran a diferentes niveles por lo que existe una gran variedad de columnas cortas.

- Los pasillos de comunicación tanto con el Bloque "A" como con el Bloque "B", le transmiten fuerzas con grandes excentricidades a las columnas de apoyo en el Bloque "B", actualmente en estas zonas existen agrietamientos importantes, los cuales acompañados con la forma en que se han colocados las vidas pueden originar en estos puntos separaciones totales entre los pasillos y la estructura del Bloque "B".

- La planta en el nivel superior tiene una configuración aceptable, sin embargo en el primer nivel existen grandes irregularidades originadas por la forma de conexión con los pasillos y por la presencia de un muro en uno de los extremos de la estructura. El efecto de la torsión en estas estructuras es bastante desfavorable.

- Un esquema tipificable del tipo de estructuración de este bloque se indica en la Fig. 04.

Detalle típico de la Estructura del Bloque "B".

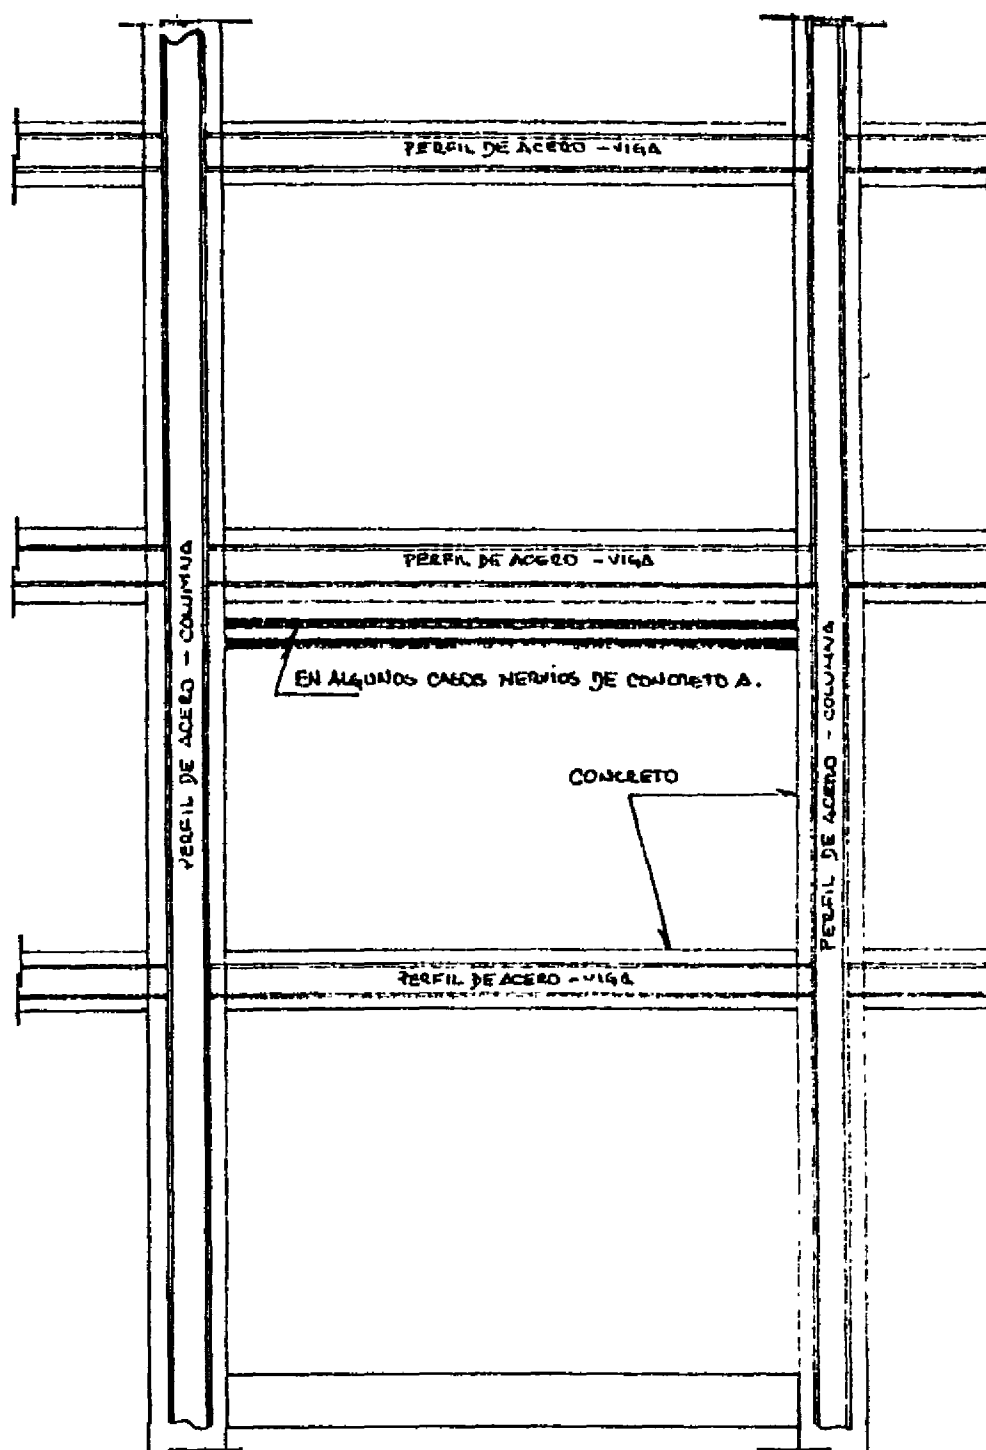
Fig. 05

- La estructura está conformada por un conjunto de columnas compuestas de concreto y acero, con vigas de acero, el sistema se podría idealizar como un conjunto de pórticos. Sin embargo dada la forma de unión de las vigas y la gran heterogeneidad en las uniones se realizará una evaluación en bloque de todo el sistema estructural.
- La longitud de la estructura es muy grande (aprox. 97 mts.), sin presencia de juntas por lo que la estructura puede presentar problemas en el momento de la ocurrencia de un evento sísmico.
- Las losas son macizas de concreto sobre perfiles de acero,

- El muro de Contención del primer nivel (Sótano) le introduce a la estructura grandes irregularidades, lo que influye en la distribución de fuerzas sísmicas horizontales.

- Al modelar como un pórtico en la fase de evaluación detallada se deben introducir los posibles rotulamientos de las vigas de acero tanto por la resistencia propia de estos elementos como por la forma en que han sido realizada algunas de sus uniones.

- Por la distribución de la Mampostería existe en este Bloque una gran cantidad de columnas cortas.

Estructuración típica Bloque "C"
