Evaluación de las Construcciones Escolares de Quito

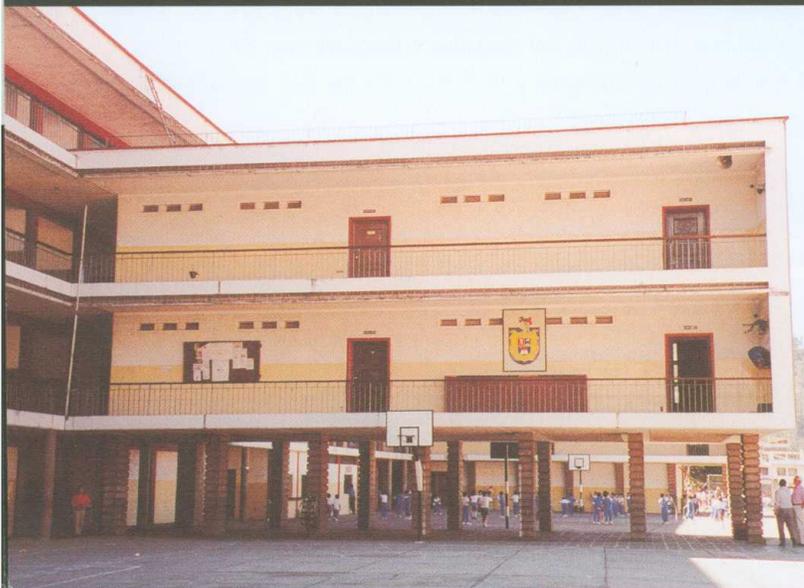
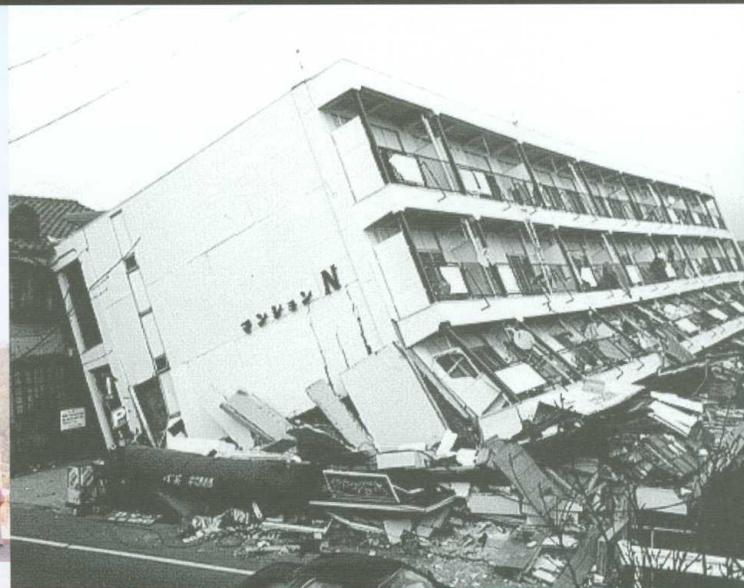
PRIMER PISO "BLANDO"

Dos deficiencias estructurales comunes son los pisos “blandos” (por ejemplo pisos sin paredes de relleno) y las columnas “cortas” (columnas cuya longitud efectiva ha sido reducida por paneles o muros).

Ejemplos de cada caso son presentados en escuelas de Quito, y un edificio con un primer piso “blando” dañado por un terremoto.
